# No.13 영인면 월선길 62-2

안전진단기관

명성엔지니어링

서해선(홍선~송산) 복선전철 제5공구 건설공사 사전현황 용역[공사전]-2차

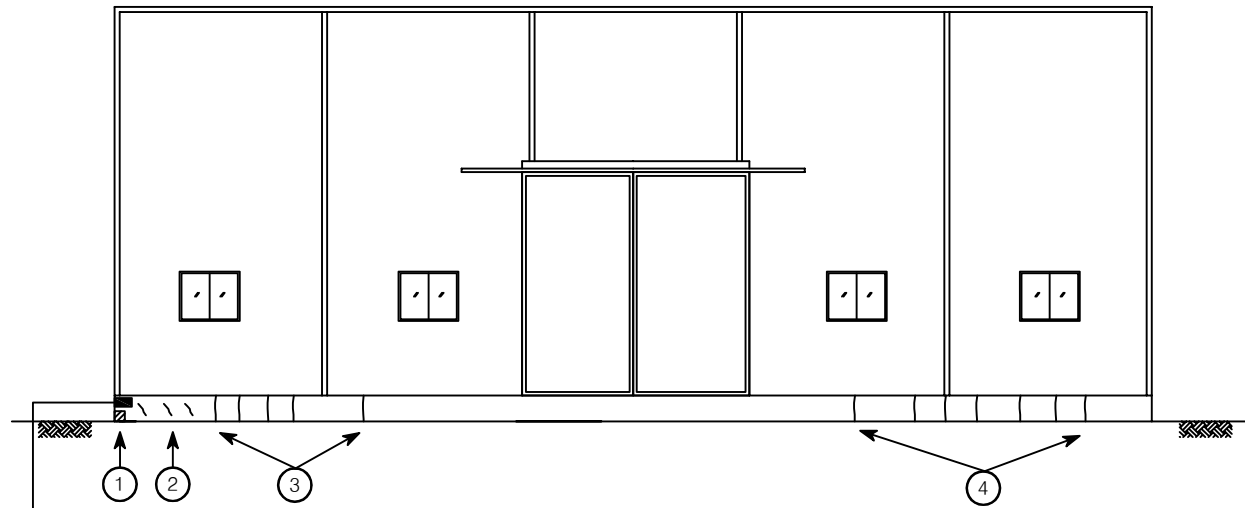
정면

| No | 손상내용 | 결함규모 | | | | 사진<br>번호 | 비고 |
|---|---|---|---|---|---|---|---|
| 1 | 박락 | 0.10 | 0.10 | m² | 1 | 1 | |
| 2 | 수직균열 | 0.2 | 0.10 | m | 3 | 2 | |
| 3 | 수직균열 | 0.1 | 0.10 | m | 5 | 3 | |
| 4 | 수직균열 | 0.2 | 0.10 | m | 7 | 4 | |

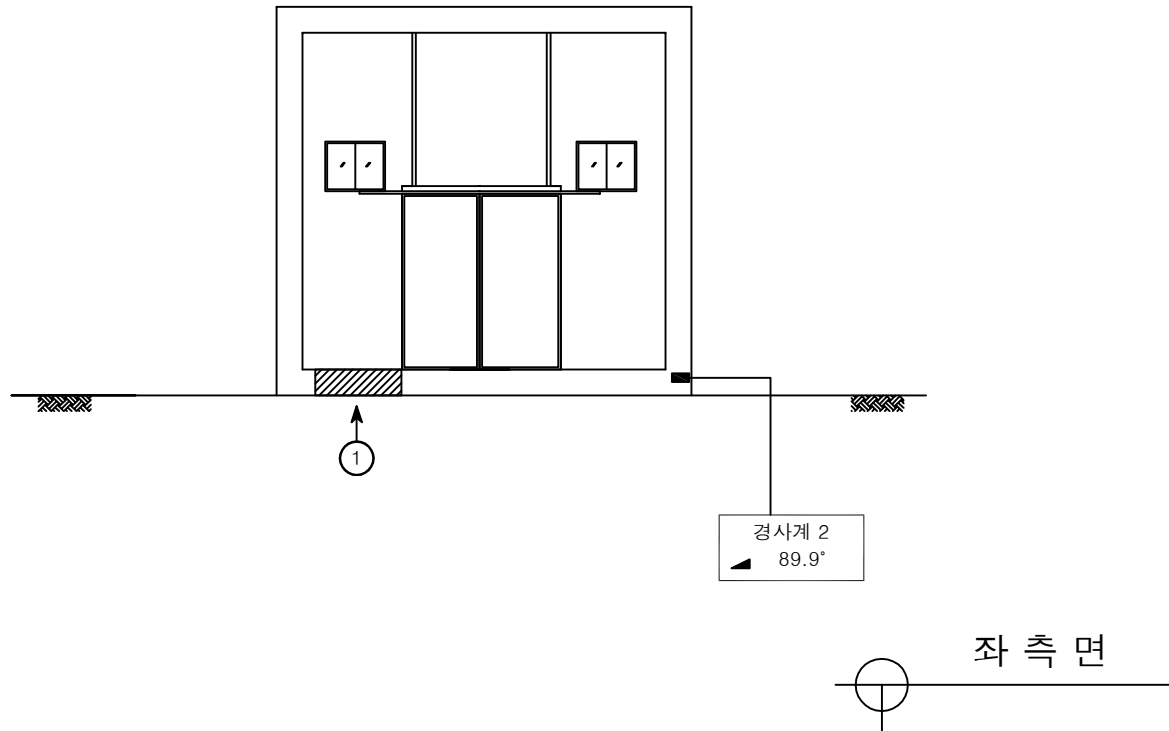
좌측면

| No | 손상내용 | 결함규모 | | | | 사진<br>번호 | 비고 |
|---|---|---|---|---|---|---|---|
| 1 | 들뜸 | 1.00 | 0.10 | m² | 1 | 5 | |

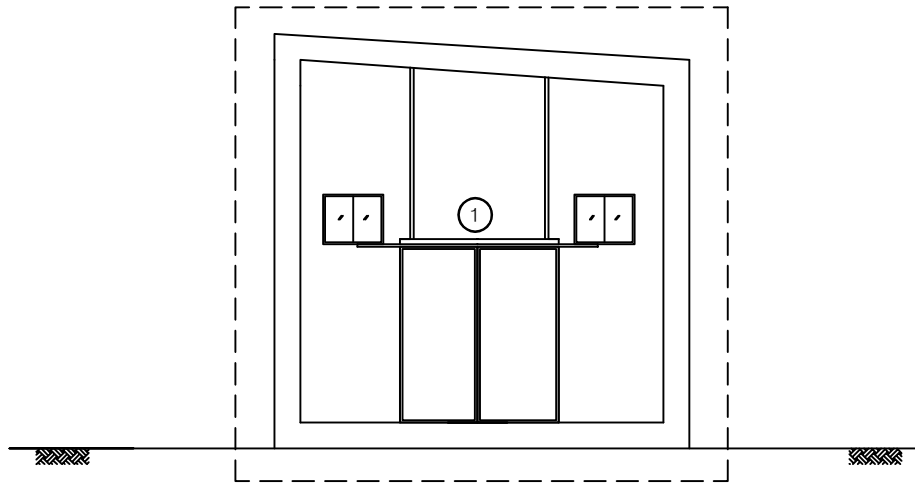
우측면

| No | 손상내용 | 결함규모 | | | | 사진<br>번호 | 비고 |
|---|---|---|---|---|---|---|---|
| 1 | 상태현황 | - | - | - | - | 6 | |

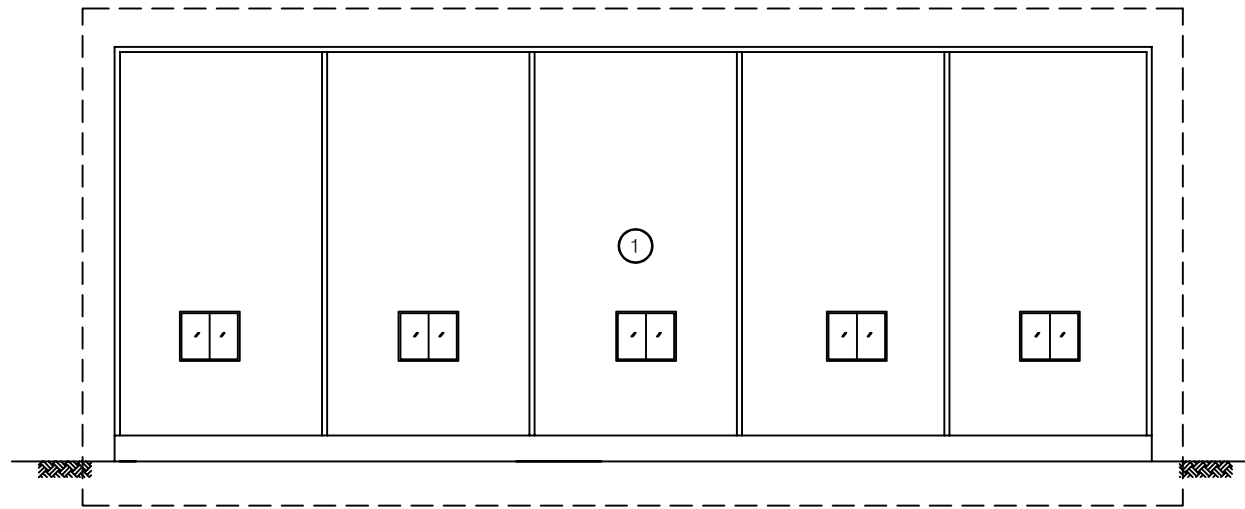
배면

| No | 손상내용 | 결함규모 | | | | 사진<br>번호 | 비고 |
|---|---|---|---|---|---|---|---|
| 1 | 상태현황 | - | - | - | - | 7 | |

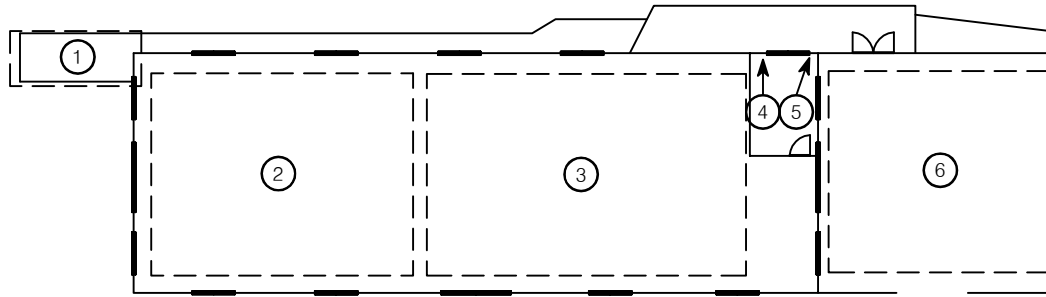
1 층 평 면 도

| No | 손상내용 | 결 함 규 모 | | | | 사진<br>번호 | 비고 |
|---|---|---|---|---|---|---|---|
| 1 | 상태현황 | - | - | - | - | 8 | |
| 2 | 상태현황 | - | - | - | - | 9 | |
| 3 | 상태현황 | - | - | - | - | 10 | |
| 4 | 타일이격 | - | - | EA | 3 | 11 | |
| 5 | 타일이격 | - | - | EA | 3 | 12 | |
| 6 | 상태현황 | - | - | - | - | 13 | |
