# No.14 영인면 월선길 62-2

명성엔지니어링

서해선(홍선~송산) 복선전철 제5공구 건설공사 사전현황 용역[공사전]-2차

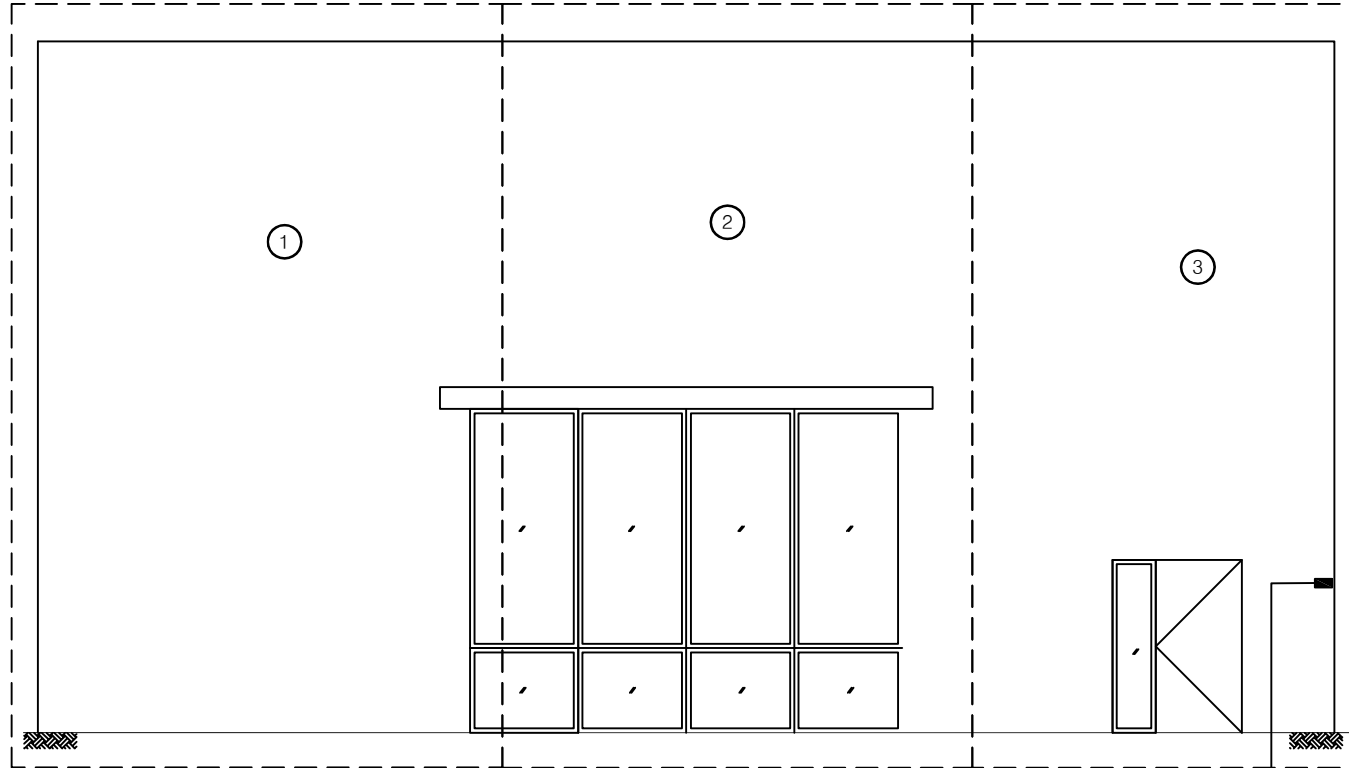
정 면

경사계 1  
88.6°

| No | 손상내용 | 결 함 규 모 | | | | 사진<br>번호 | 비고 |
|---|---|---|---|---|---|---|---|
| 1 | 상태현황 | - | - | - | - | 1 | |
| 2 | 상태현황 | - | - | - | - | 2 | |
| 3 | 상태현황 | - | - | - | - | 3 | |

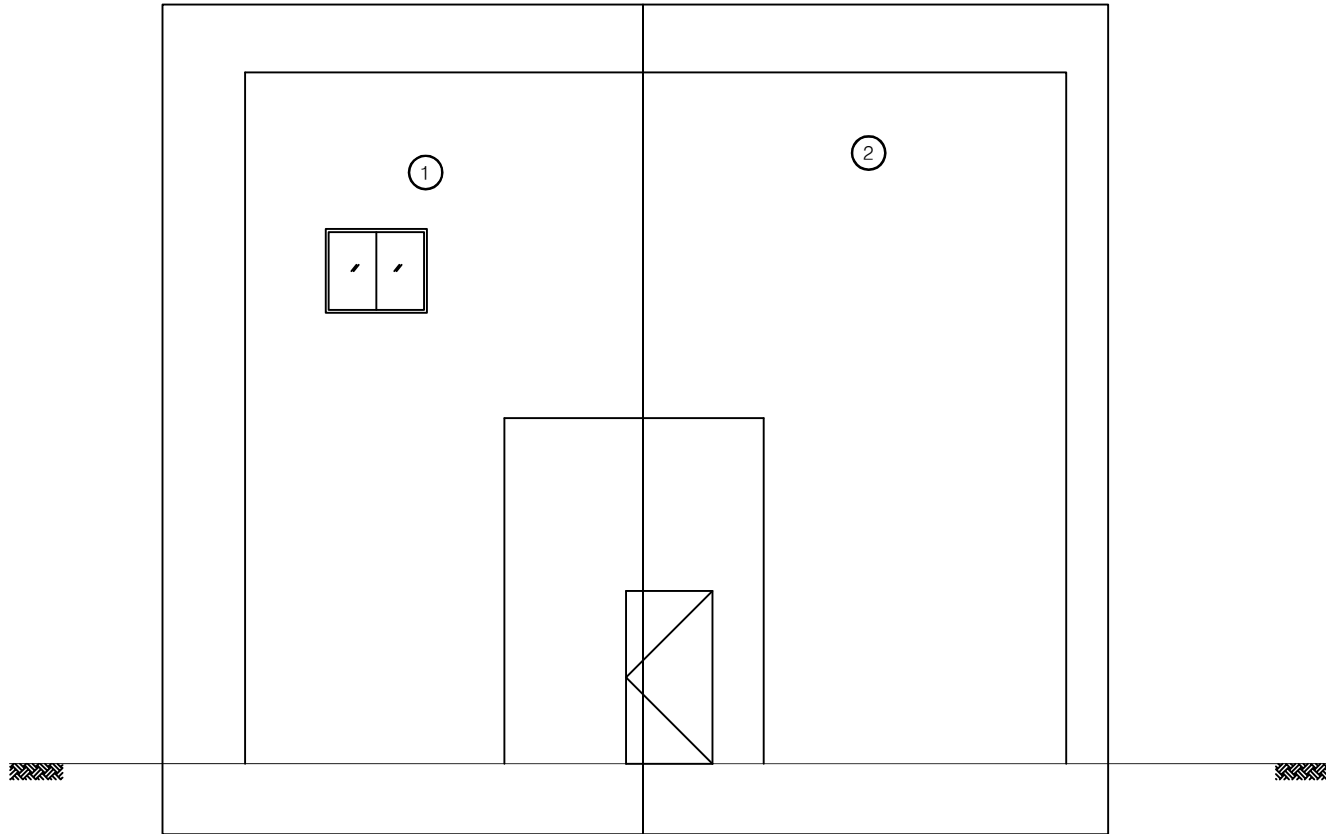
좌 측 면

| No | 손상내용 | 결 함 규 모 | | | | 사진<br>번호 | 비고 |
|---|---|---|---|---|---|---|---|
| 1 | 상태현황 | - | - | - | - | 4 | |
| 2 | 상태현황 | - | - | - | - | 5 | |

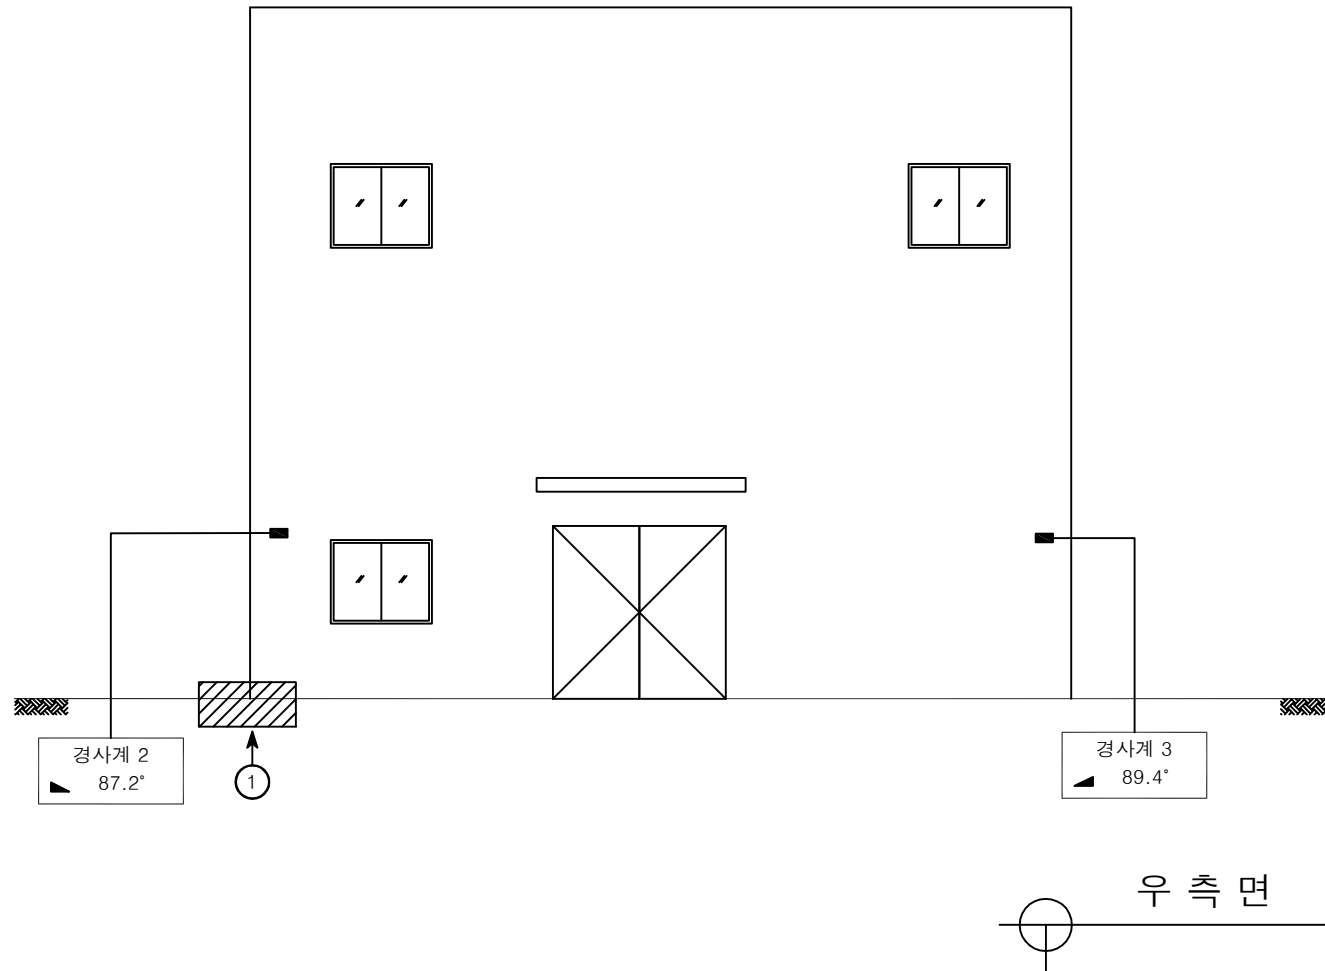
우 측 면

| No | 손상내용 | 결함규모 | | | | 사진<br>번호 | 비고 |
|---|---|---|---|---|---|---|---|
| 1 | 박락 | 0.10 | 0.10 | m² | 1 | 6 | |

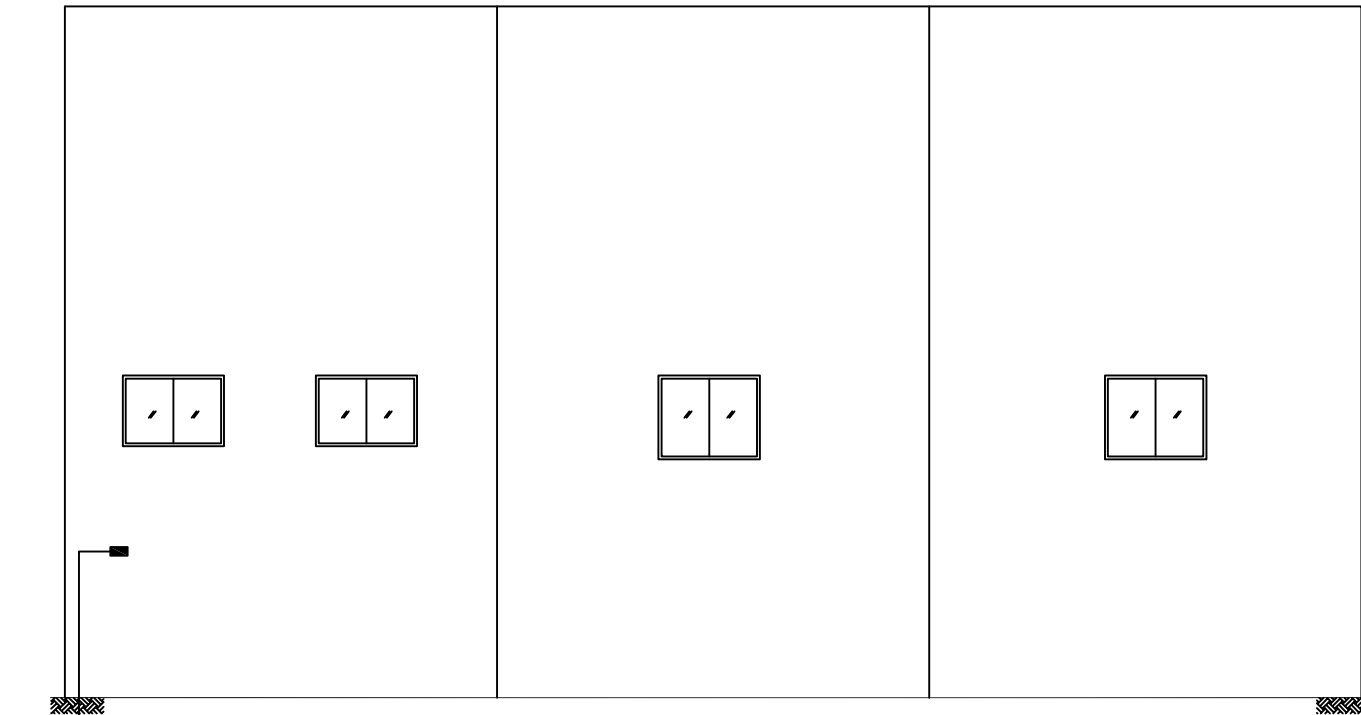
배면

경사계 4  
89.9°
