# No.15 영인면 월선길 52-19

명성엔지니어링

서해선(홍선~송산) 복선전철 제5공구 건설공사 사전현황 용역[공사전]-2차

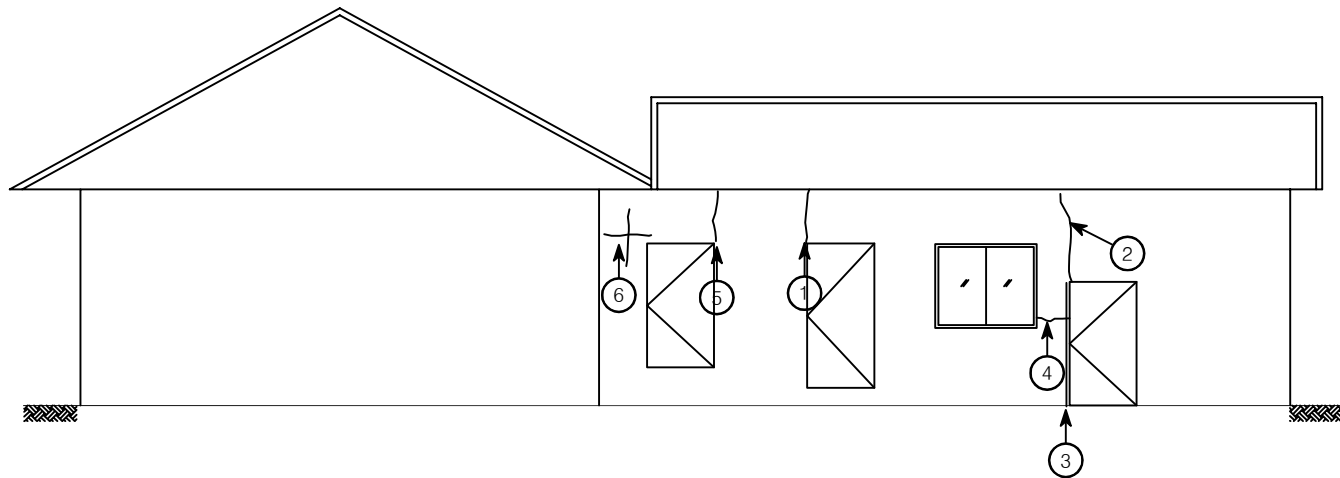
정면

| No | 손상내용 | 결함규모 | | | | 사진<br>번호 | 비고 |
|---|---|---|---|---|---|---|---|
| 1 | 수직균열 | 0.5 | 0.20 | m | 1 | 1 | |
| 2 | 수직균열 | 10.0 | 0.50 | m | 1 | 2 | |
| 3 | 이격 | - | 1.00 | m | 1 | 3 | |
| 4 | 수평균열 | 0.2 | 0.20 | m | 1 | 4 | |
| 5 | 수직균열 | 0.5 | 0.20 | m | 1 | 5 | |
| 6 | 수직수평균열 | 0.2 | 0.45 | m | 2 | 6 | |

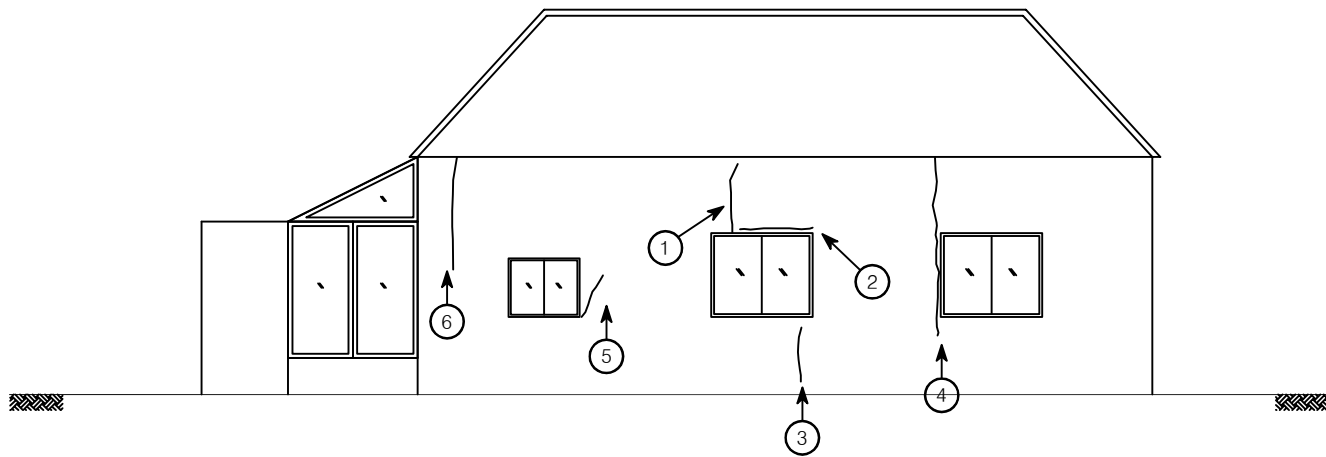
좌측면

| No | 손상내용 | 결함규모 | | | | 사진<br>번호 | 비고 |
|---|---|---|---|---|---|---|---|
| 1 | 수직균열 | 0.3 | 0.30 | m | 1 | 7 | |
| 2 | 수평균열 | 0.2 | 1.00 | m | 1 | 8 | |
| 3 | 수직균열 | 1.0 | 1.00 | m | 1 | 9 | |
| 4 | 수직균열 | 0.5 | 2.00 | m | 1 | 10 | |
| 5 | 수직균열 | 1.0 | 0.30 | m | 1 | 11 | |
| 6 | 수직균열 | 0.3 | 1.00 | m | 1 | 12 | |

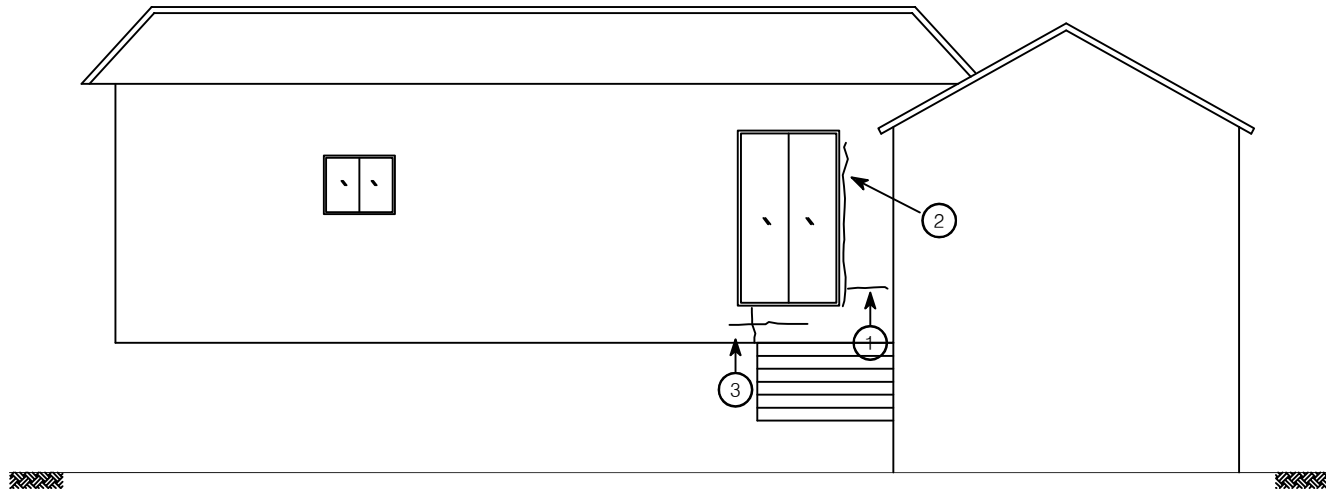
우 측 면

| No | 손상내용 | 결 함 규 모 | | | | 사진<br>번호 | 비고 |
|---|---|---|---|---|---|---|---|
| 1 | 수평균열 | 0.2 | 0.30 | m | 1 | 13 | |
| 2 | 이격 | - | 2.50 | m | 1 | 14 | |
| 3 | 수직수평균열 | 0.1~0.2 | 0.35 | m | 3 | 15 | |

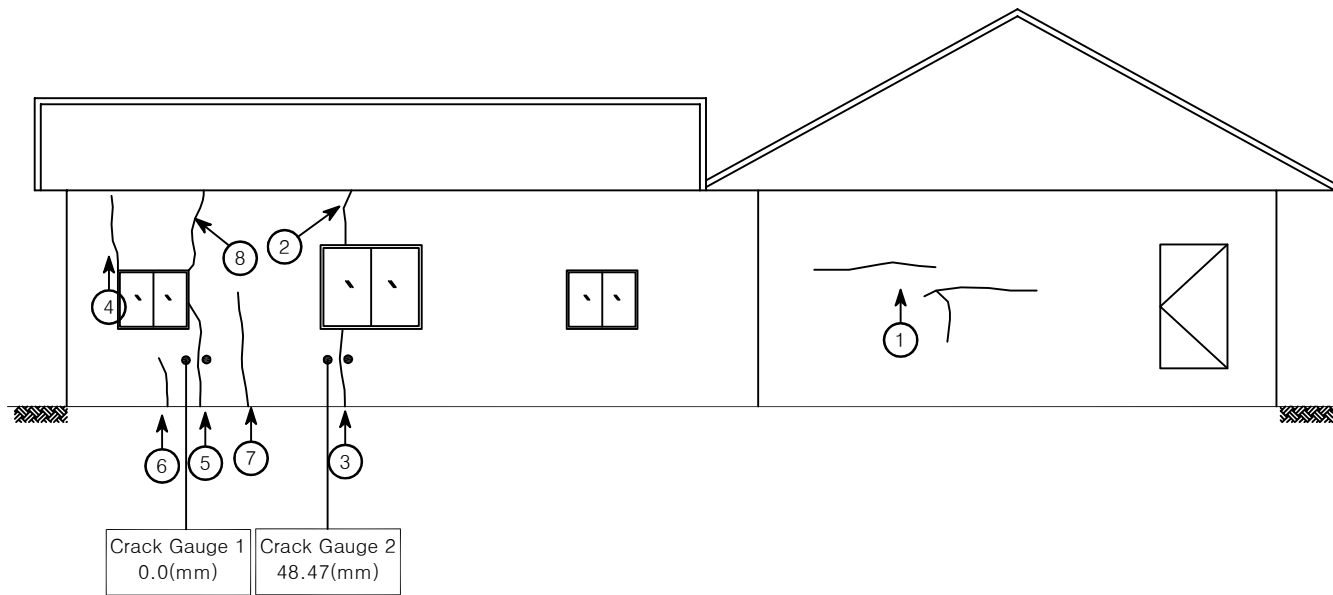
배면

| No | 손상내용 | 결함 규모 | | | | 사진<br>번호 | 비고 |
|---|---|---|---|---|---|---|---|
| 1 | 수직수평균열 | 1.0 | 1.50 | m | 2 | 16 | |
| 2 | 수직균열 | 2.0 | 1.00 | m | 1 | 17 | |
| 3 | 수직균열 | 2.0 | 1.50 | m | 1 | 18 | C.G |
| 4 | 수직균열 | 10.0 | 1.00 | m | 1 | 19 | |
| 5 | 수직균열 | 10.0 | 1.50 | m | 1 | 20 | C.G |
| 6 | 수직균열 | 1.0 | 1.50 | m | 1 | 21 | |
| 7 | 수직균열 | 2.0 | 0.50 | m | 1 | 22 | |
| 8 | 수직균열 | 5.0 | 1.00 | m | 1 | 23 | |

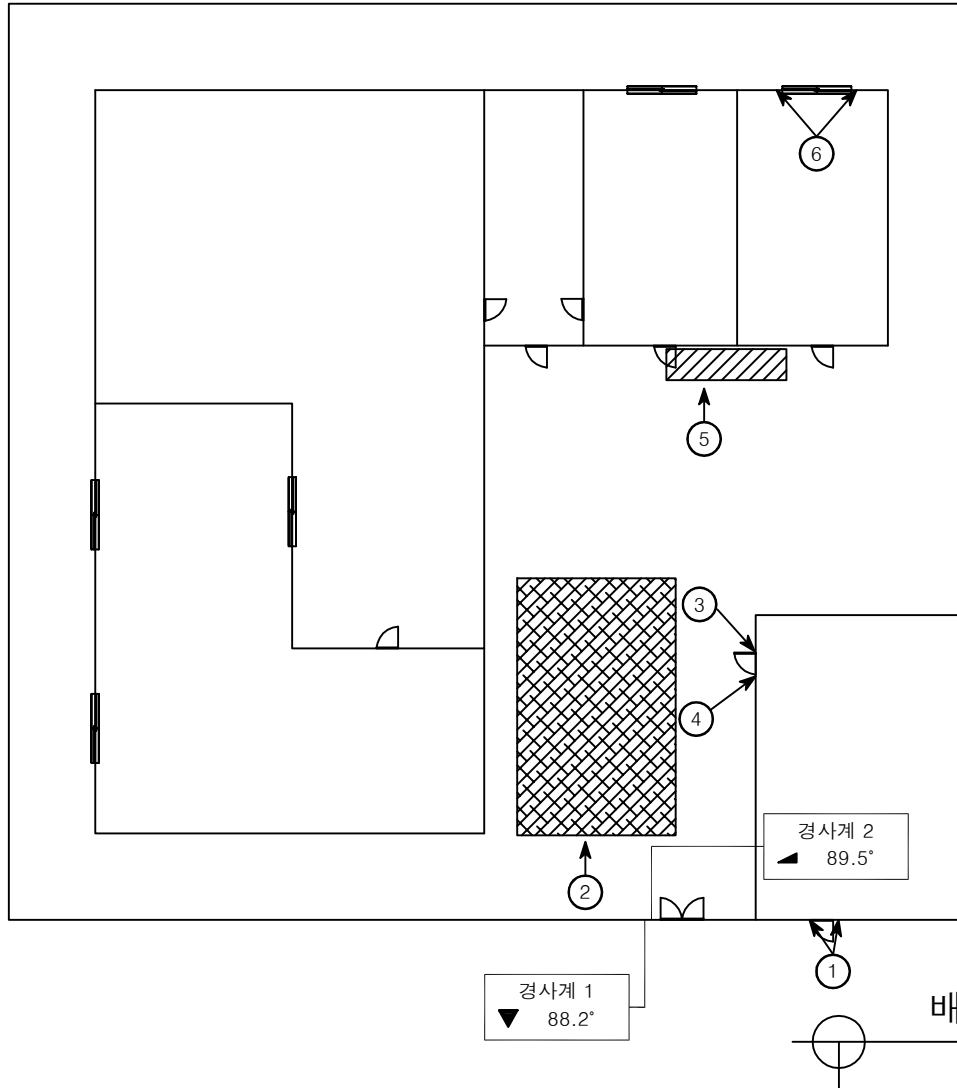
배 치 도

| No | 손상내용 | 결 함 규 모 | | | | 사진<br>번호 | 비고 |
|---|---|---|---|---|---|---|---|
| 1 | 수직균열 | 5.0 | 0.50 | m | 2 | 24 | |
| 2 | 마당 망상균열 | 5.00 | 6.00 | m' | 1 | 25 | |
| 3 | 수직균열 | 2.00 | 0.50 | m | 1 | 26 | |
| 4 | 수직균열 | 5.0 | 1.00 | m | 1 | 27 | |
| 5 | 마당 들뜸 | 0.50 | 2.50 | m' | 1 | 28 | |
| 6 | 타일균열 | - | - | ea | 13 | 29 | |
