# No.16 충남 아산시 영인면 월선길 52-19

서해선(홍선~송산) 복선전철 제5공구 건설공사 사전현황 용역[공사전]-2차

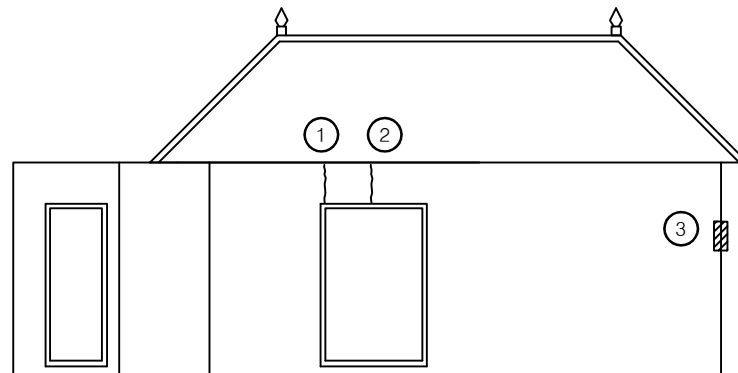
정면

| No | 손상내용 | 결함규모 | | | | 사진<br>번호 | 비고 |
|---|---|---|---|---|---|---|---|
| 1 | 수직균열 | 0.5 | 0.30 | m | 1 | 1 | |
| 2 | 수직균열 | 0.3 | 0.30 | m | 1 | 2 | |
| 3 | 파손 | 0.20 | 0.30 | m <sup>2</sup> | 1 | 3 | |

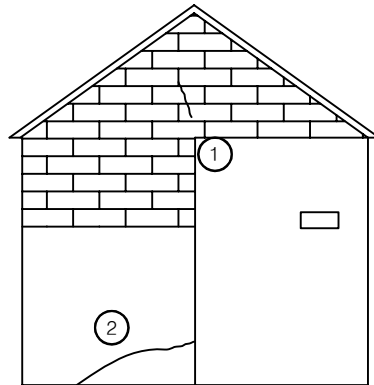
좌 측 면

| No | 손상내용 | 결 함 규 모 | | | | 사진<br>번호 | 비고 |
|---|---|---|---|---|---|---|---|
| 1 | 수직균열 | 0.2 | 1.00 | m | 1 | 4 | |
| 2 | 수평균열 | 0.3 | 3.00 | m | 1 | 5 | |

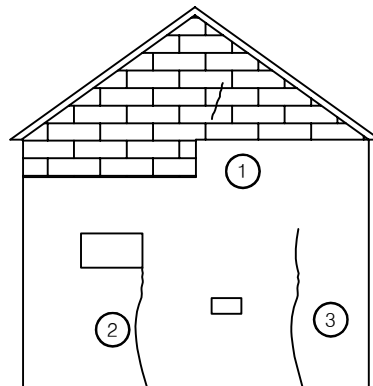
우 측 면

| No | 손상내용 | 결 함 규 모 | | | | 사진<br>번호 | 비고 |
|---|---|---|---|---|---|---|---|
| 1 | 수직균열 | 5.0 | 1.00 | m | 1 | 6 | |
| 2 | 수직균열 | 5.0 | 3.00 | m | 1 | 7 | |
| 3 | 수직균열 | 0.3 | 2.00 | m | 1 | 8 | |

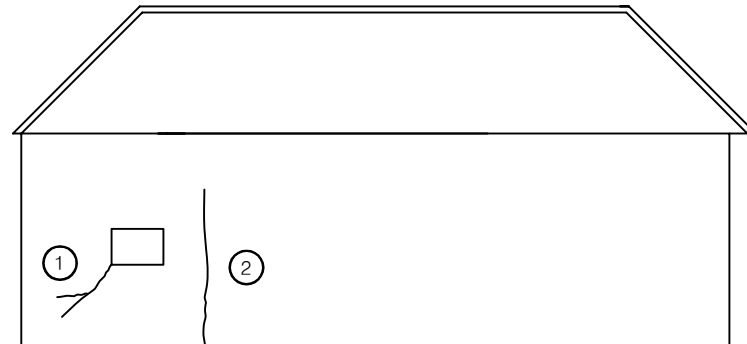
배면

| No | 손상내용 | 결함규모 | | | | 사진<br>번호 | 비고 |
|---|---|---|---|---|---|---|---|
| 1 | 수직, 수평균열 | 0.2 | 2.00 | m | 1 | 9 | |
| 2 | 수직균열 | 0.2 | 2.00 | m | 1 | 10 | |

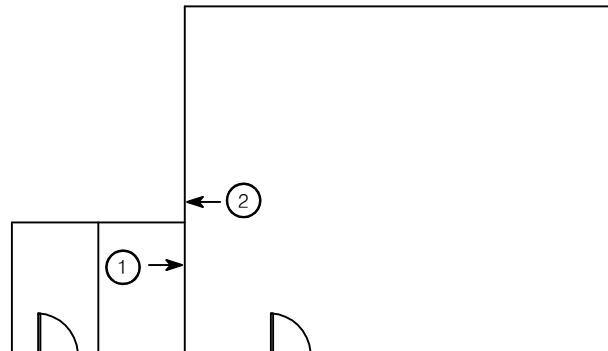
1 층 평 면 도

| No | 손상내용 | 결함 규모 | | | | 사진<br>번호 | 비고 |
|---|---|---|---|---|---|---|---|
| 1 | 파손 | 0.50 | 0.50 | m <sup>2</sup> | 1 | 11 | |
| 2 | 경사균열 | 0.5 | 1.00 | m | 1 | 12 | |
