# No.17 충남 아산시 영인면 월선길 52-20

명성엔지니어링

서해선(홍선~송산) 복선전철 제5공구 건설공사 사전현황 용역[공사전]-2차

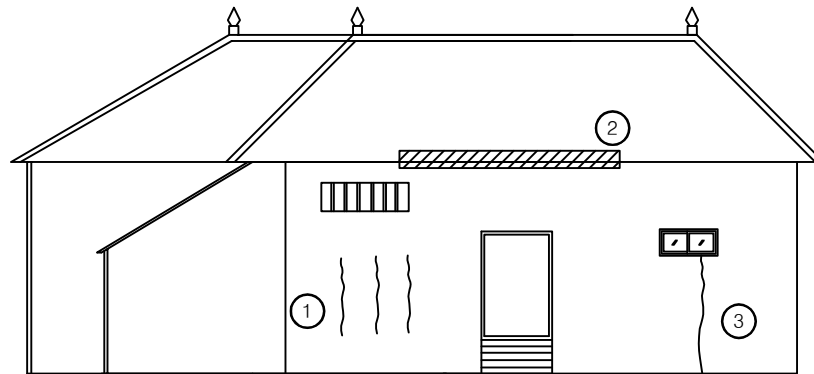
정면

| No | 손상내용 | 결함규모 | | | | 사진<br>번호 | 비고 |
|---|---|---|---|---|---|---|---|
| 1 | 수직균열 | 0.2 | 1.00 | m | 3 | 1 | |
| 2 | 지붕 마감재 탈락 | 5.00 | 1.00 | m <sup>2</sup> | 1 | 2 | |
| 3 | 수직균열 | 1.0 | 1.50 | m | 3 | 3 | |

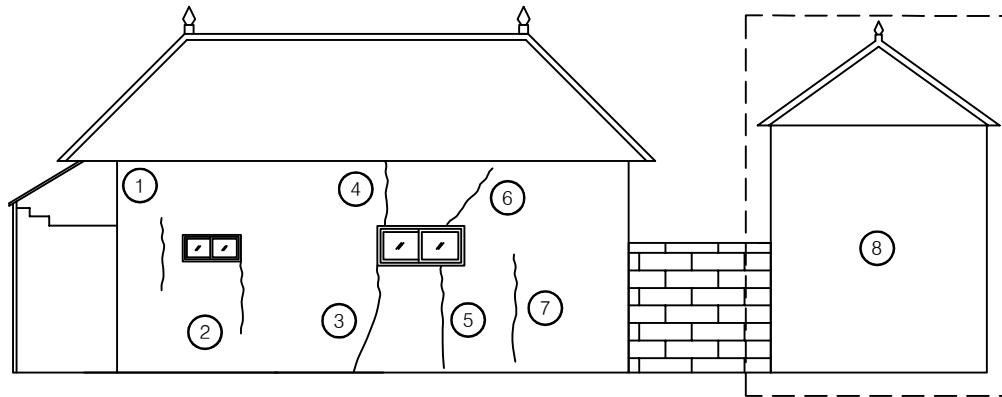
좌측면

| No | 손상내용 | 결함 규모 | | | | 사진<br>번호 | 비고 |
|---|---|---|---|---|---|---|---|
| 1 | 수직균열 | 0.1 | 1.00 | m | 1 | 4 | |
| 2 | 수직, 수평균열 | 0.3 | 1.50 | m | 1 | 5 | |
| 3 | 수직, 수평균열 | 3.0 | 1.50 | m | 1 | 6 | |
| 4 | 수직균열 | 3.0 | 0.50 | m | 1 | 7 | |
| 5 | 수직균열 | 0.2 | 1.50 | m | 1 | 8 | |
| 6 | 수직균열 | 2.0 | 0.50 | m | 1 | 9 | |
| 7 | 수직균열 | 0.3 | 2.00 | m | 1 | 10 | |
| 8 | 상태양호 | - | - | - | - | 11 | |

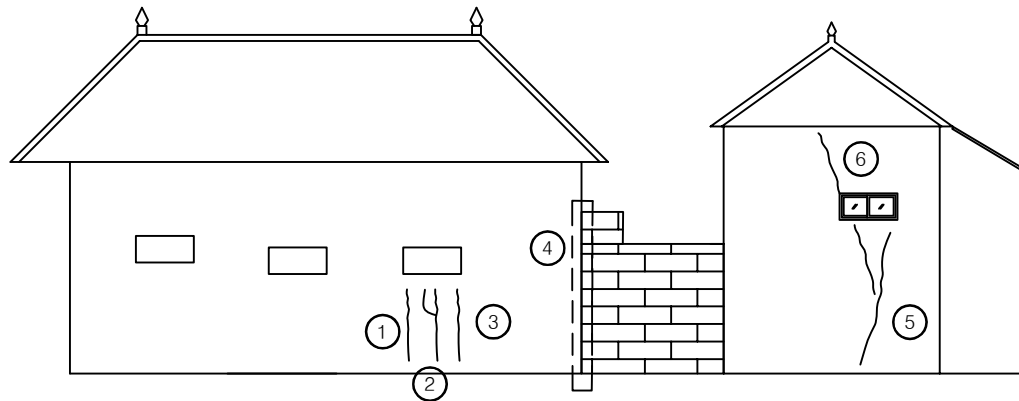
우측면

| No | 손상내용 | 결함규모 | | | | 사진<br>번호 | 비고 |
|---|---|---|---|---|---|---|---|
| 1 | 수직균열 | 0.2 | 0.50 | m | 1 | 12 | |
| 2 | 수직균열 | 0.3 | 1.00 | m | 1 | 13 | |
| 3 | 수직균열 | 0.3 | 0.50 | m | 1 | 14 | |
| 4 | 이격 | - | 1.50 | m | 1 | 15 | |
| 5 | 수직균열 | 1.0 | 2.00 | m | 1 | 16 | |
| 6 | 수직균열 | 3.0 | 0.50 | m | 1 | 17 | |

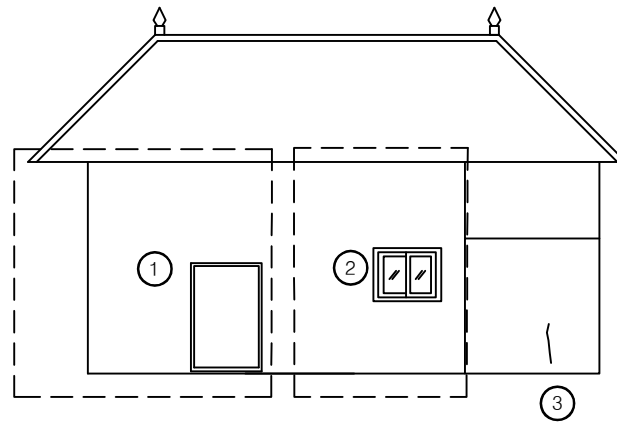
배면

| No | 손상내용 | 결함규모 | | | | 사진<br>번호 | 비고 |
|---|---|---|---|---|---|---|---|
| 1 | 상태현황 | - | - | - | - | 18 | |
| 2 | 상태현황 | - | - | - | - | 19 | |
| 3 | 이격 | - | 1.50 | m | 1 | 20 | |

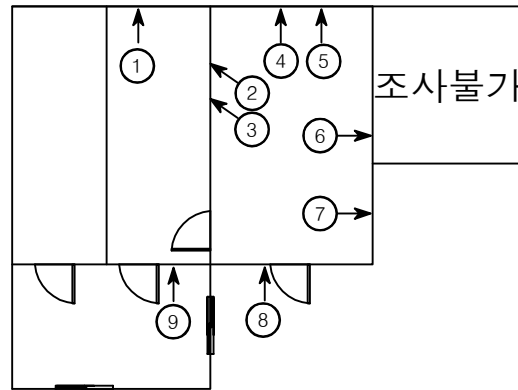
1 층 평 면 도

| No | 손상내용 | 결함 규모 | | | | 사진<br>번호 | 비고 |
|---|---|---|---|---|---|---|---|
| 1 | 수직균열 | 0.3 | 0.50 | m | 1 | 21 | |
| 2 | 수직, 수평균열 | 0.4 | 1.50 | m | 1 | 22 | |
| 3 | 수직, 수평균열 | 0.5 | 1.50 | m | 1 | 23 | |
| 4 | 수직균열 | 0.4 | 1.00 | m | 1 | 24 | |
| 5 | 수직균열 | 0.5 | 0.50 | m | 1 | 25 | |
| 6 | 수직균열 | 0.2 | 0.50 | m | 1 | 26 | |
| 7 | 수직균열 | 0.3 | 0.50 | m | 1 | 27 | |
| 8 | 수직균열 | 1.0 | 2.00 | m | 1 | 28 | |
| 9 | 수직균열 | 0.2 | 0.50 | m | 1 | 29 | |

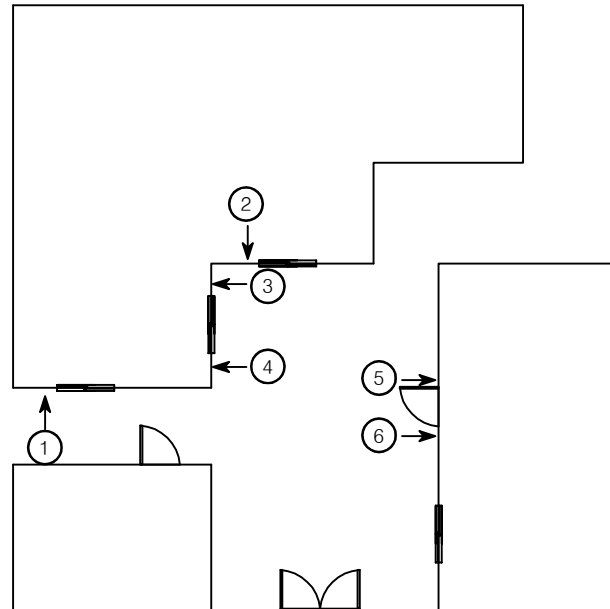
배치도

| No | 손상내용 | 결함규모 | | | | 사진<br>번호 | 비고 |
|---|---|---|---|---|---|---|---|
| 1 | 수직균열 | 0.3 | 1.50 | m | 1 | 30 | |
| 2 | 수직균열 | 0.2 | 0.50 | m | 1 | 31 | |
| 3 | 수직균열 | 0.3 | 0.50 | m | 1 | 32 | |
| 4 | 수직균열 | 0.3 | 0.50 | m | 1 | 33 | |
| 5 | 수직균열 | 2.0 | 0.50 | m | 1 | 34 | |
| 6 | 지붕 마감재 탈락 | 2.00 | 1.00 | m <sup>2</sup> | 1 | 35 | |
