# No.18 영인면 월선길 52-17

명성엔지니어링

서해선(홍선~송산) 복선전철 제5공구 건설공사 사전현황 용역[공사전]-2차

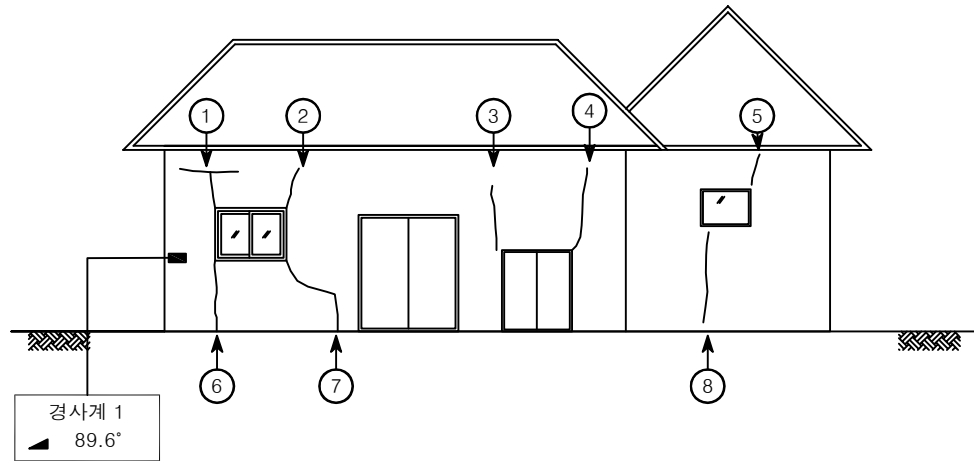
정면

| No | 손상내용 | 결함규모 | | | | 사진<br>번호 | 비고 |
|---|---|---|---|---|---|---|---|
| 1 | 수직,수평균열 | 2.0 | 1.00 | m | 1 | 1 | |
| 2 | 수직균열 | 0.5 | 0.50 | m | 1 | 2 | |
| 3 | 수직균열 | 2.0 | 1.00 | m | 1 | 3 | |
| 4 | 수직균열 | 2.0 | 1.00 | m | 1 | 4 | |
| 5 | 수직균열 | 15.0 | 0.50 | m | 1 | 5 | |
| 6 | 수직균열 | 10.0 | 1.50 | m | 1 | 6 | |
| 7 | 수직,수평균열 | 0.8 | 2.50 | m | 2 | 7 | |
| 8 | 수직균열 | 20.0 | 1.50 | m | 1 | 8 | |

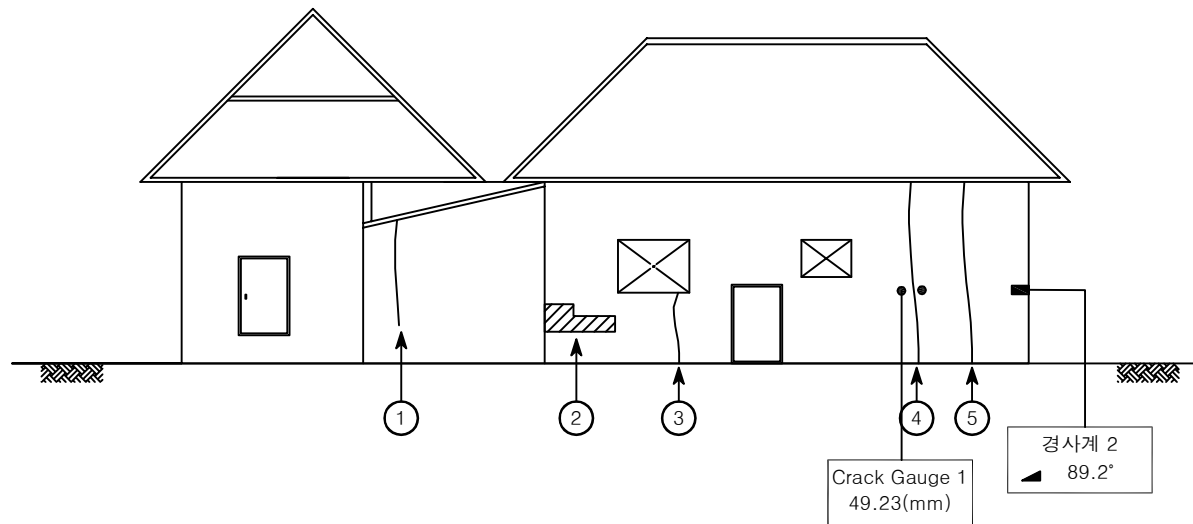
좌 측 면

| No | 손상내용 | 결함 규모 | | | | 사진<br>번호 | 비고 |
|---|---|---|---|---|---|---|---|
| 1 | 수직균열 | 0.4 | 2.00 | m | 1 | 9 | |
| 2 | 박락 | 0.30 | 1.00 | m' | 1 | 10 | |
| 3 | 수직균열 | 0.50 | 1.00 | m | 2 | 11 | |
| 4 | 이격 | - | 3.00 | m | 1 | 12 | T=0.4cm<br>C.G |
| 5 | 수직균열 | 0.3 | 3.00 | m | 1 | 13 | |

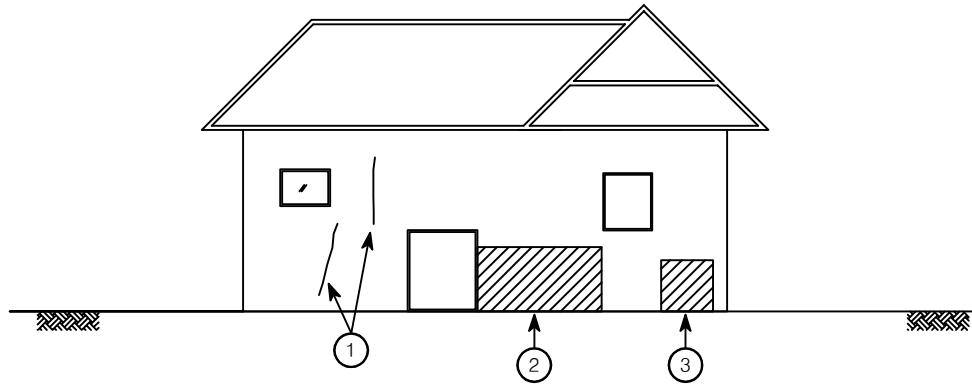
우 측 면

| No | 손상내용 | 결 함 규 모 | | | | 사진<br>번호 | 비고 |
|---|---|---|---|---|---|---|---|
| 1 | 수직균열 | 0.2 | 1.00 | m | 2 | 14 | |
| 2 | 마감재 탈락 | 2.50 | 1.50 | m² | 1 | 15 | |
| 3 | 마감재 탈락 | 2.00 | 1.00 | m² | 1 | 16 | |

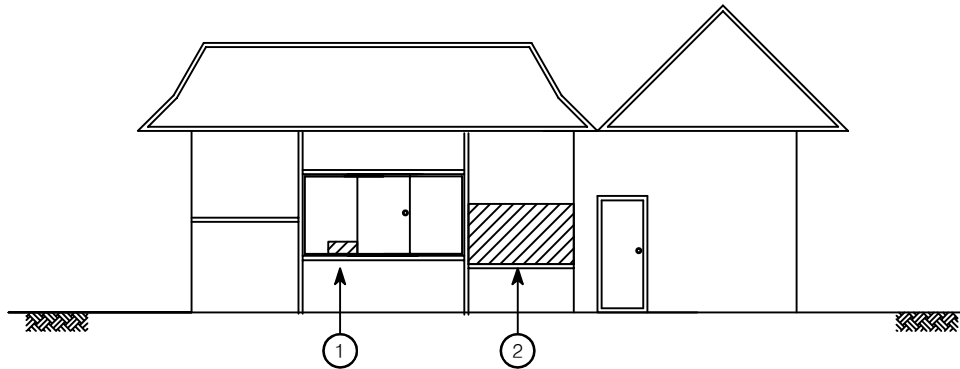
배면

| No | 손상내용 | 결함규모 | | | | 사진<br>번호 | 비고 |
|---|---|---|---|---|---|---|---|
| 1 | 박락 | 1.00 | 0.10 | m² | 1 | 17 | |
| 2 | 박락 | 3.00 | 1.00 | m² | 1 | 18 | |
