# No.19 영인면 월선길 52-17

서해선(홍선~송산) 복선전철 제5공구 건설공사 사전현황 용역[공사전]-2차

정 면

001

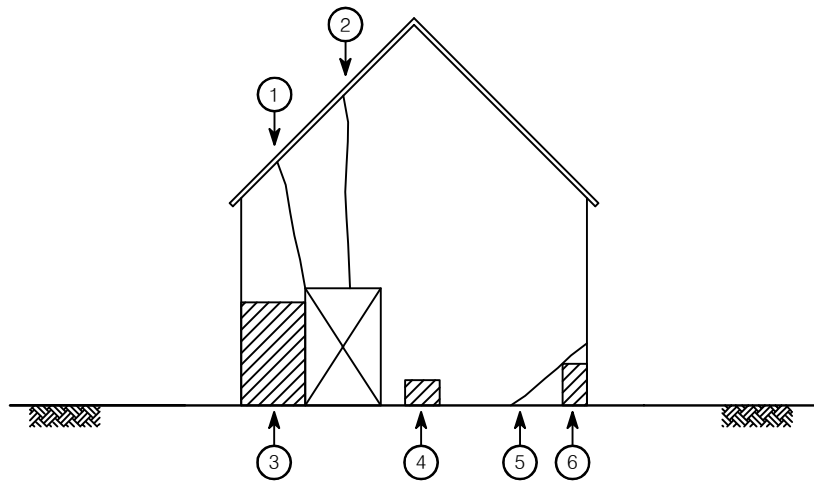
정 면

| No | 손상내용 | 결 함 규 모 | | | | 사진<br>번호 | 비고 |
|---|---|---|---|---|---|---|---|
| 1 | 수직균열 | 5.0 | 1.00 | m | 1 | 1 | |
| 2 | 수직균열 | 10.0 | 2.00 | m' | 1 | 2 | |
| 3 | 파손 | 0.50 | 2.00 | m' | 1 | 3 | |
| 4 | 파손 | 0.20 | 0.20 | m' | 1 | 4 | |
| 5 | 수직균열 | 0.3 | 2.00 | m | 1 | 5 | |
| 6 | 파손 | 0.20 | 0.50 | m' | 1 | 6 | |

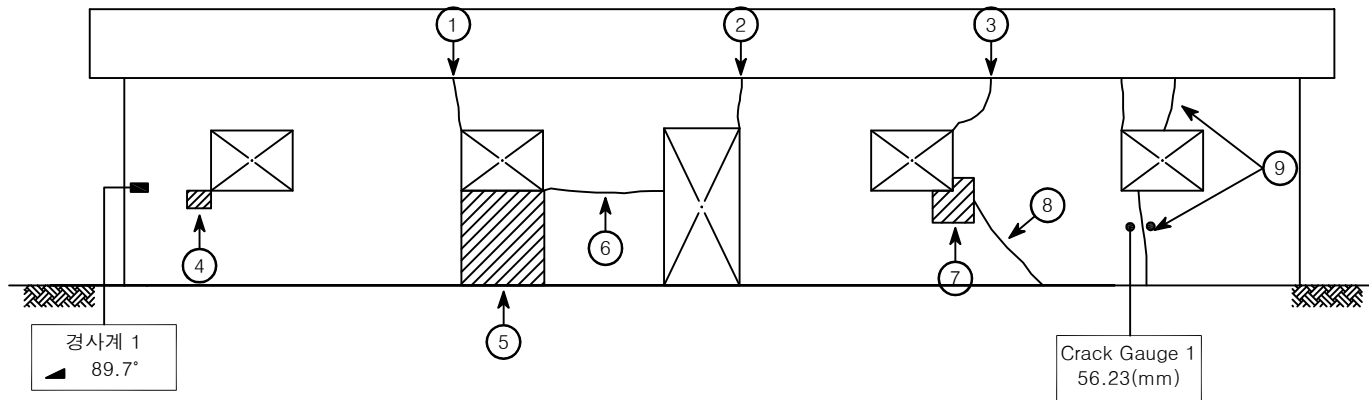
좌 측 면

| No | 손상내용 | 결함 규모 | | | | 사진<br>번호 | 비고 |
|---|---|---|---|---|---|---|---|
| 1 | 수직균열 | 0.5 | 1.00 | m | 1 | 7 | |
| 2 | 수직균열 | 0.3 | 1.00 | m | 1 | 8 | |
| 3 | 수직균열 | 0.5 | 1.00 | m | 1 | 9 | |
| 4 | 파손 | 0.20 | 0.20 | m² | 1 | 10 | |
| 5 | 파손 | 1.00 | 1.00 | m² | 1 | 11 | |
| 6 | 수평균열 | 0.2 | 3.00 | m | 1 | 12 | |
| 7 | 파손 | 2.00 | 1.00 | m² | 1 | 13 | |
| 8 | 수직균열 | 0.3 | 1.00 | m | 1 | 14 | |
| 9 | 수직균열 | 0.3 | 1.00 | m | 3 | 15 | C.G |

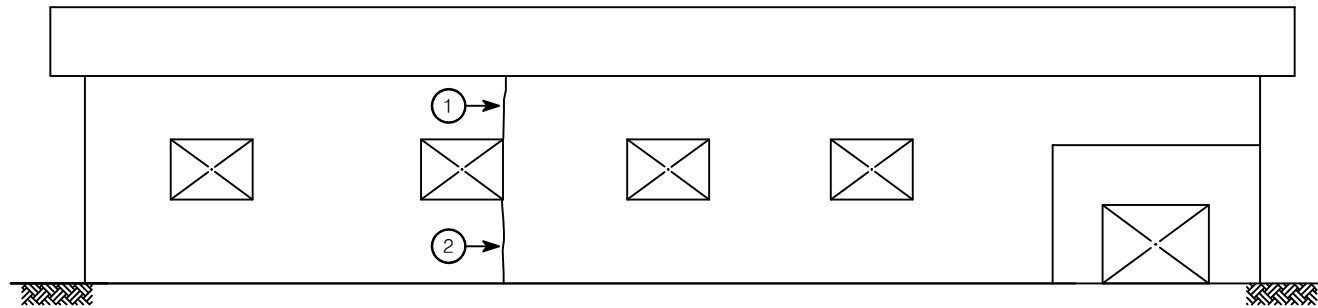
우 측 면

| No | 손상내용 | 결 함 규 모 | | | | 사진<br>번호 | 비고 |
|---|---|---|---|---|---|---|---|
| 1 | 수직균열 | 5.0 | 1.00 | m | 1 | 16 | |
| 2 | 수직균열 | 1.0 | 1.00 | m | 1 | 17 | |

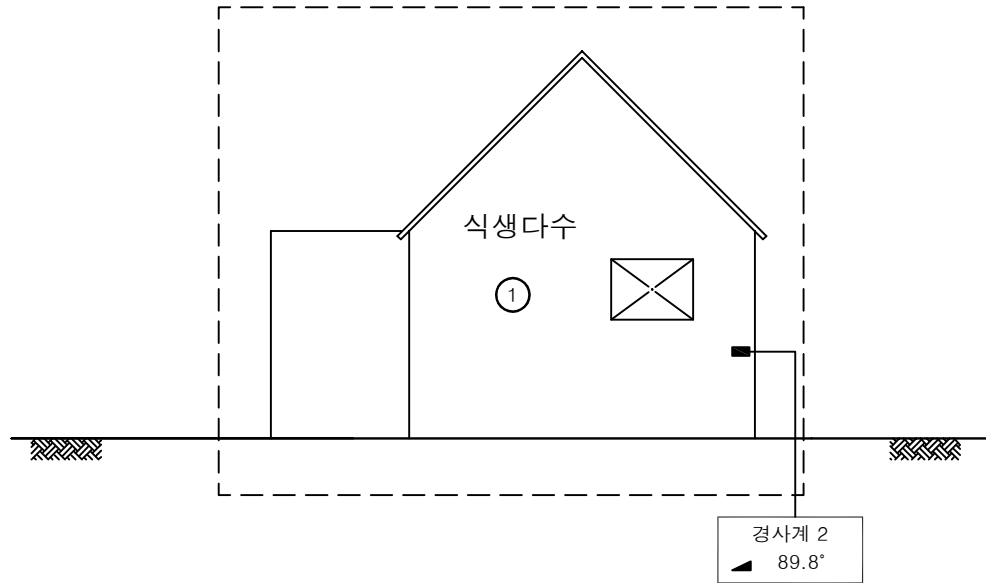
배면

| No | 손상내용 | 결함규모 | | | | 사진<br>번호 | 비고 |
|---|---|---|---|---|---|---|---|
| 1 | 상태현황 | - | - | - | - | 18 | |

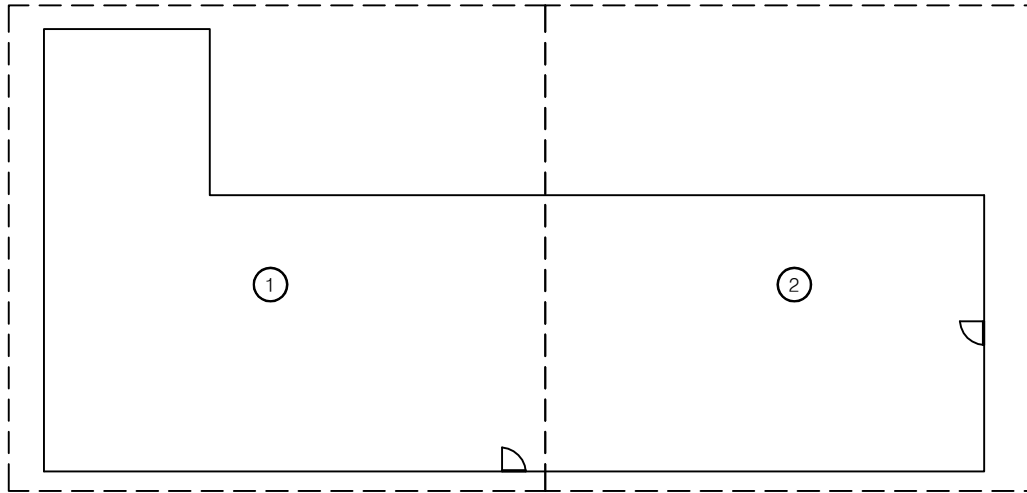
1 층 평 면 도

| No | 손상내용 | 결 함 규 모 | | | | 사진<br>번호 | 비고 |
|---|---|---|---|---|---|---|---|
| 1 | 상태현황 | - | - | - | - | 19 | |
| 2 | 상태현황 | - | - | - | - | 20 | |
