# No.2 영인면 아산로 1233번길 21-8

서해선(홍선~송산) 복선전철 제5공구 건설공사 사전현황 용역[공사전]-2차

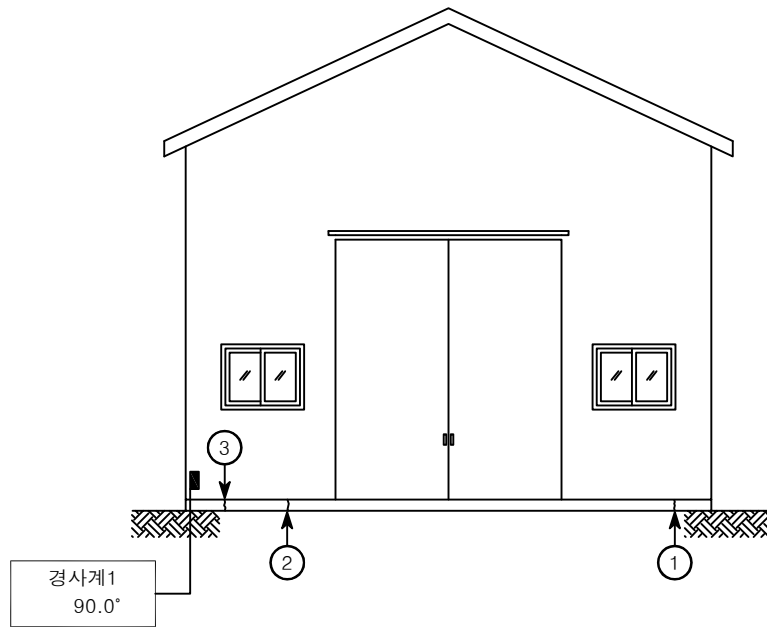
정면

| No | 손상내용 | 결함규모 | | | | 사진<br>번호 | 비고 |
|---|---|---|---|---|---|---|---|
| 1 | 수직균열 | 0.3 | 0.10 | m | 1 | 1 | |
| 2 | 수직균열 | 0.2 | 0.10 | m | 1 | 2 | |
| 3 | 수직균열 | 0.1 | 0.10 | m | 1 | 3 | |

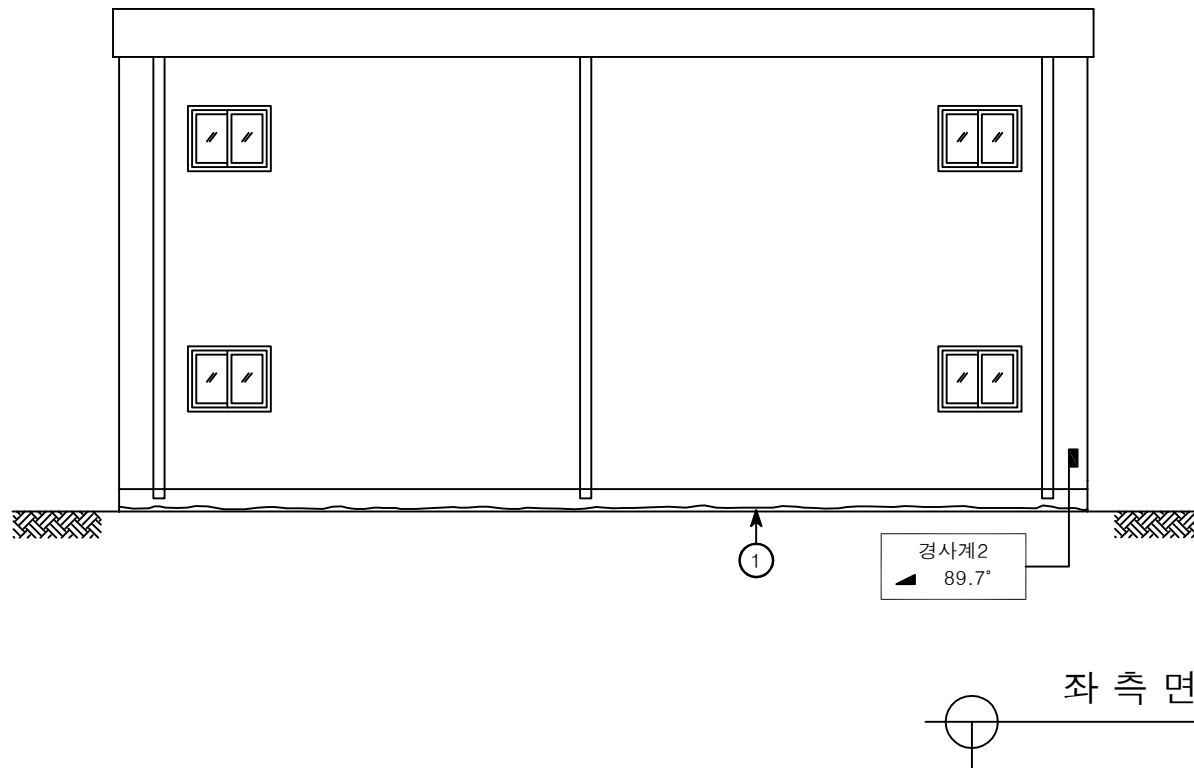
좌측면

| No | 손상내용 | 결함규모 | | | | 사진<br>번호 | 비고 |
|---|---|---|---|---|---|---|---|
| 1 | 균열 및 이격 | 0.5 | 15.00 | m | 1 | 4 | |

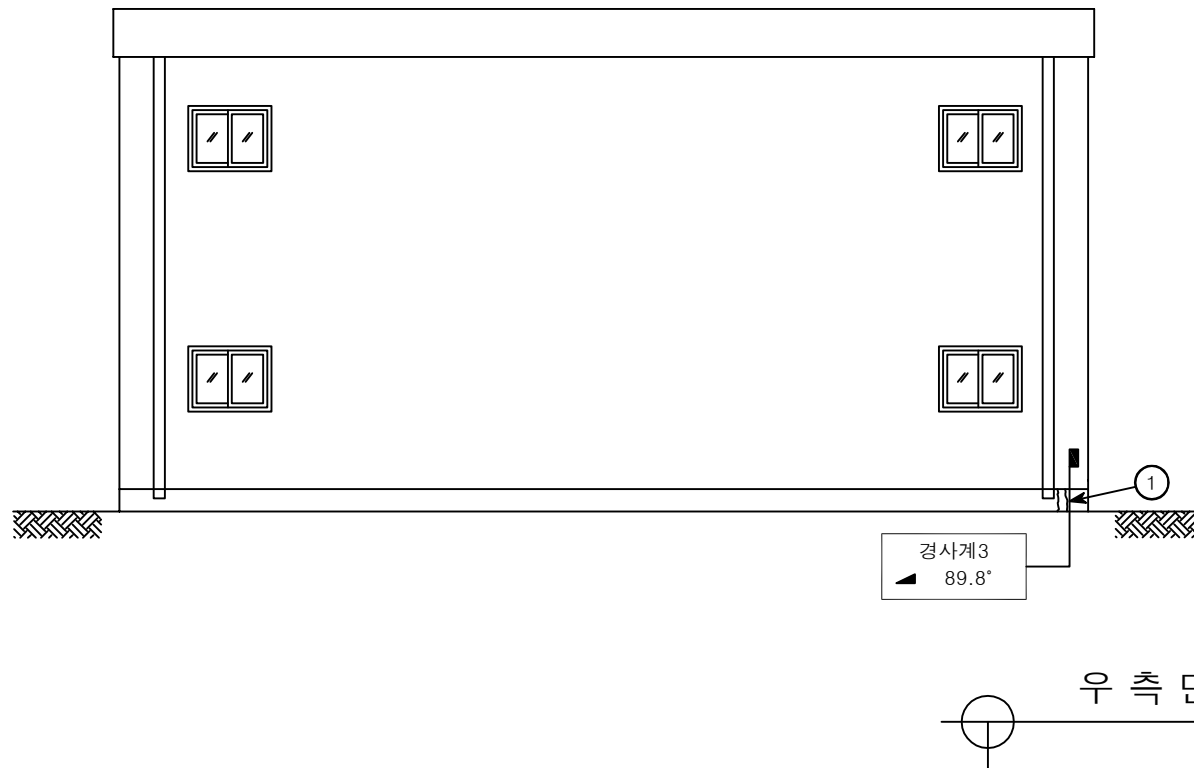
우 측 면

| No | 손상내용 | 결함 규모 | | | | 사진<br>번호 | 비고 |
|---|---|---|---|---|---|---|---|
| 1 | 수직균열 | 0.2 | 0.10 | m | 2 | 5 | |

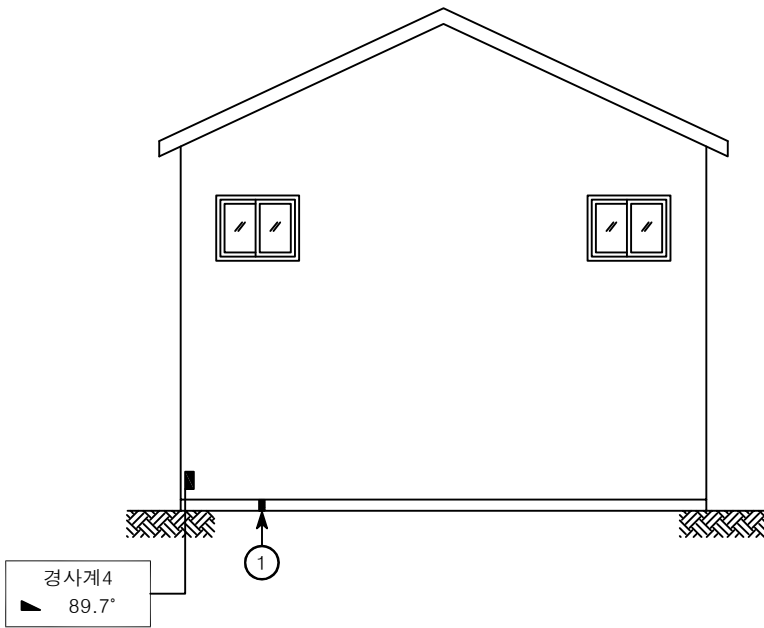
배면

| No | 손상내용 | 결함규모 | | | | 사진<br>번호 | 비고 |
|---|---|---|---|---|---|---|---|
| 1 | 백태 | 0.10 | 0.10 | m² | 1 | 6 | |

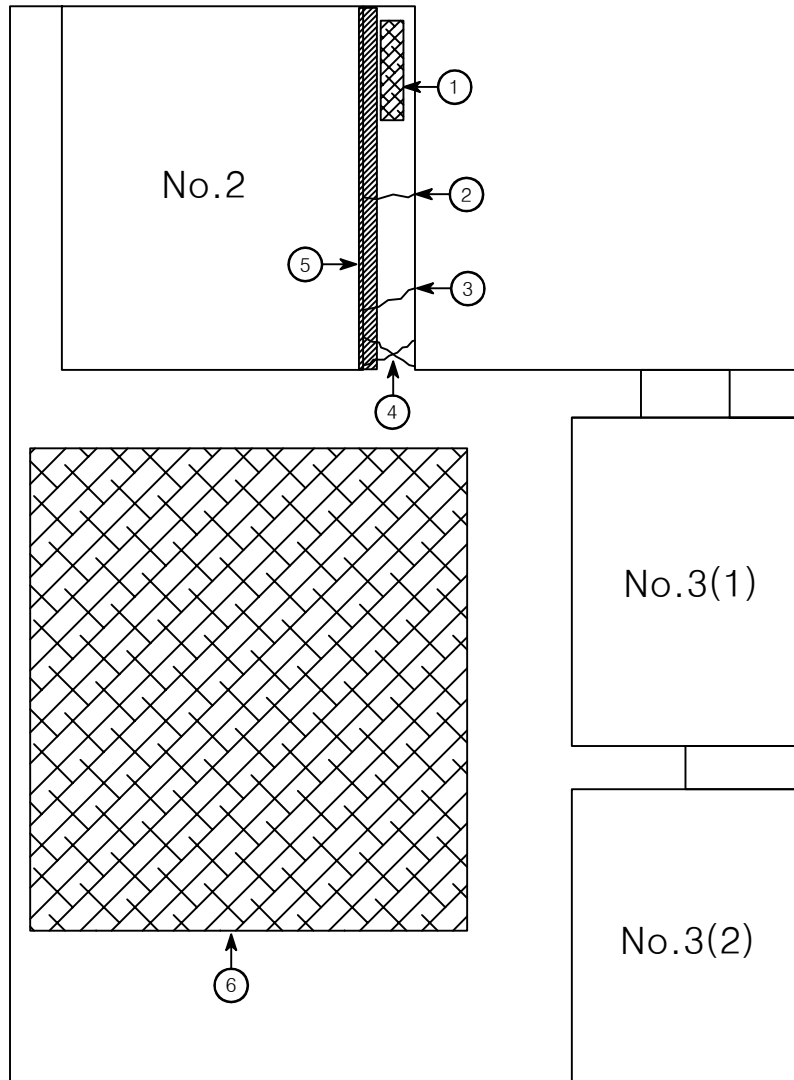
배치도

| No | 손상내용 | 결함규모 | | | | 사진<br>번호 | 비고 |
|---|---|---|---|---|---|---|---|
| 1 | 망상균열 | 1.50 | 5.00 | m' | 1 | 7 | |
| 2 | 균열 | 0.2 | 1.50 | m | 1 | 8 | |
| 3 | 균열 | 0.3 | 2.00 | m | 1 | 9 | |
| 4 | 균열 | 0.5 | 2.00 | m | 2 | 10 | |
| 5 | 들뜸 | 0.10 | 8.00 | m' | 1 | 11 | |
| 6 | 망상균열 | 24.00 | 13.50 | m' | 1 | 12 | |
