# No.20 영인면 월선길 52-2

명성엔지니어링

서해선(홍선~송산) 복선전철 제5공구 건설공사 사전현황 용역[공사전]-2차

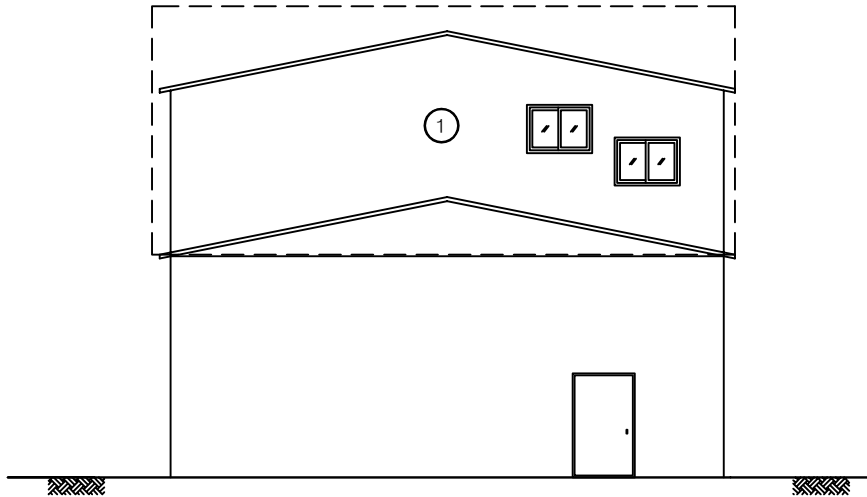
정 면

| No | 손상내용 | 결 함 규 모 | | | | 사진<br>번호 | 비고 |
|---|---|---|---|---|---|---|---|
| 1 | 상태현황 | - | - | - | - | 1 | |

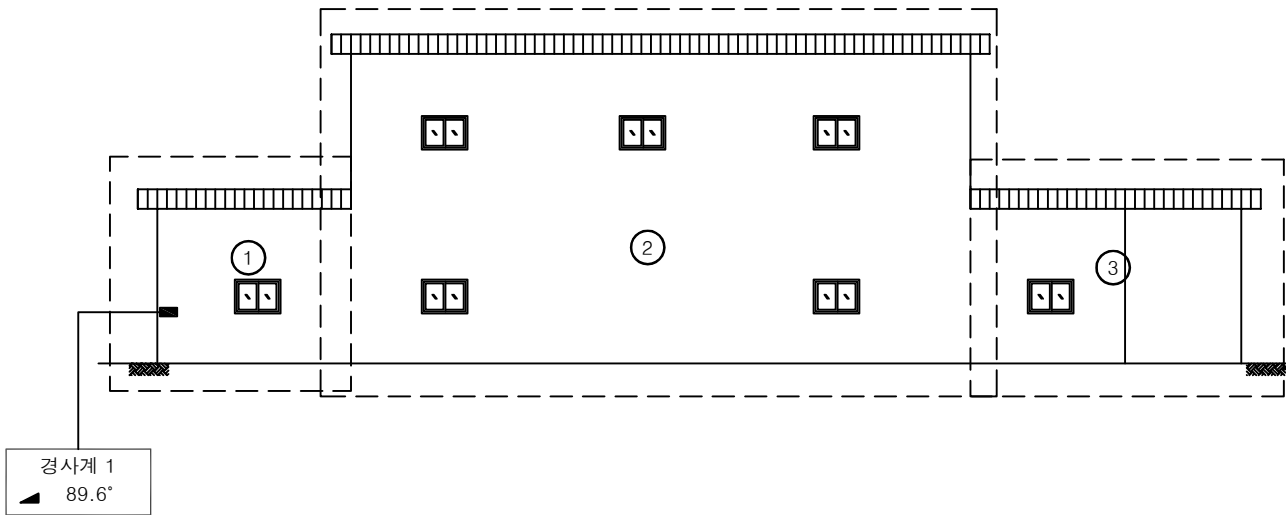
좌 측 면

| No | 손상내용 | 결 함 규 모 | | | | 사진<br>번호 | 비고 |
|---|---|---|---|---|---|---|---|
| 1 | 상태현황 | - | - | - | - | 2 | |
| 2 | 상태현황 | - | - | - | - | 3 | |
| 3 | 상태현황 | - | - | - | - | 4 | |

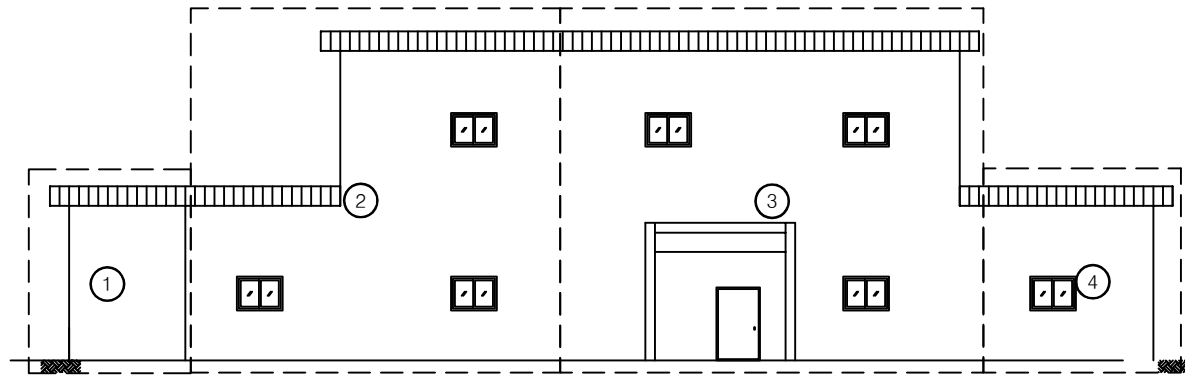
우 측 면

| No | 손상내용 | 결 함 규 모 | | | | 사진<br>번호 | 비고 |
|---|---|---|---|---|---|---|---|
| 1 | 상태현황 | - | - | - | - | 5 | |
| 2 | 상태현황 | - | - | - | - | 6 | |
| 3 | 상태현황 | - | - | - | - | 7 | |
| 4 | 상태현황 | - | - | - | - | 8 | |

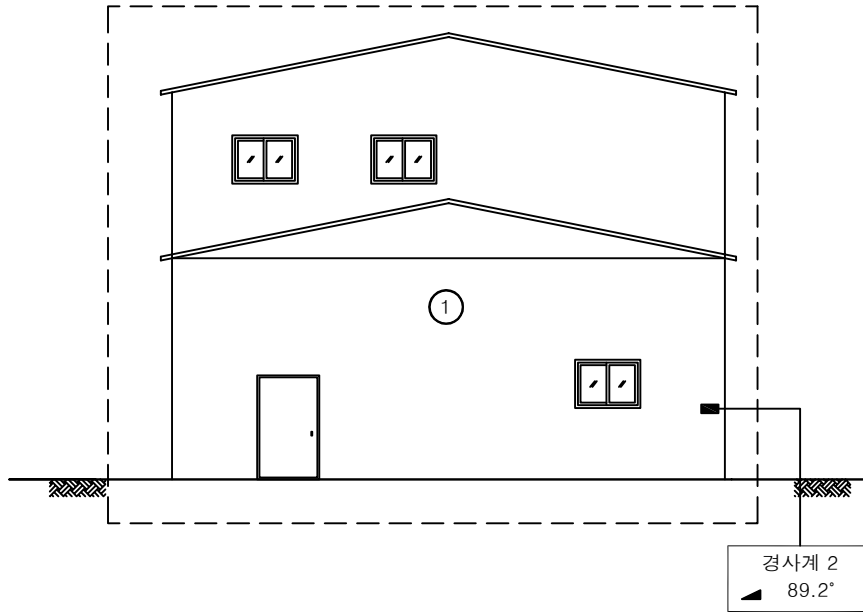
배 면

| No | 손상내용 | 결 함 규 모 | | | | 사진<br>번호 | 비고 |
|---|---|---|---|---|---|---|---|
| 1 | 상태현황 | - | - | - | - | 9 | |

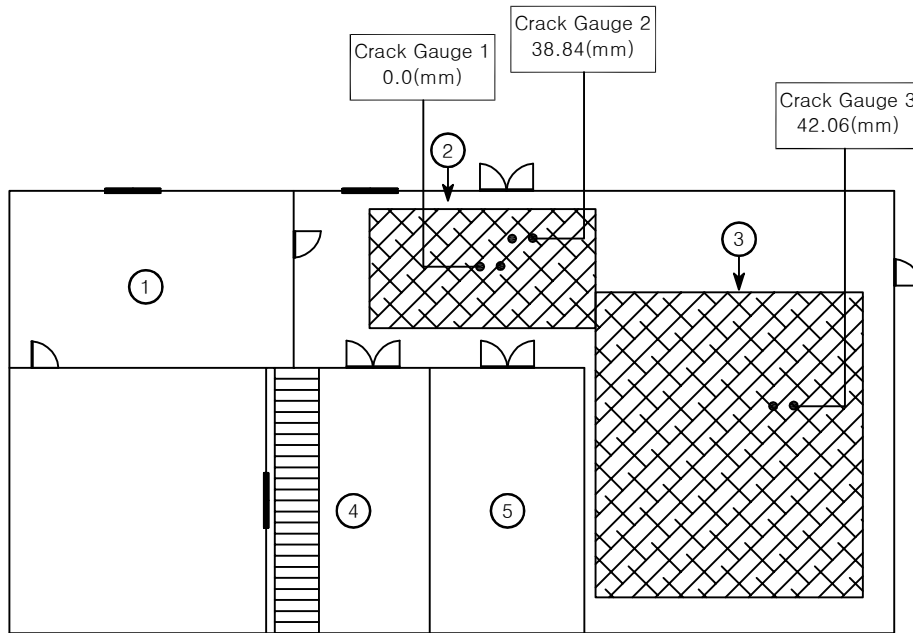
1 층 평 면 도

| No | 손상내용 | 결 함 규 모 | | | | 사진<br>번호 | 비고 |
|---|---|---|---|---|---|---|---|
| 1 | 상태현황 | - | - | - | - | 10 | |
| 2 | 바닥 망상균열 | 5.00 | 6.00 | m' | 1 | 11 | C.G |
| 3 | 바닥 망상균열 | 10.00 | 7.00 | m' | 1 | 12 | C.G |
| 4 | 상태현황 | - | - | - | - | 13 | |
| 5 | 상태현황 | - | - | - | - | 14 | |
