# No.21 영인면 월선길 42

명성엔지니어링

서해선(홍선~송산) 복선전철 제5공구 건설공사 사전현황 용역[공사전]-2차

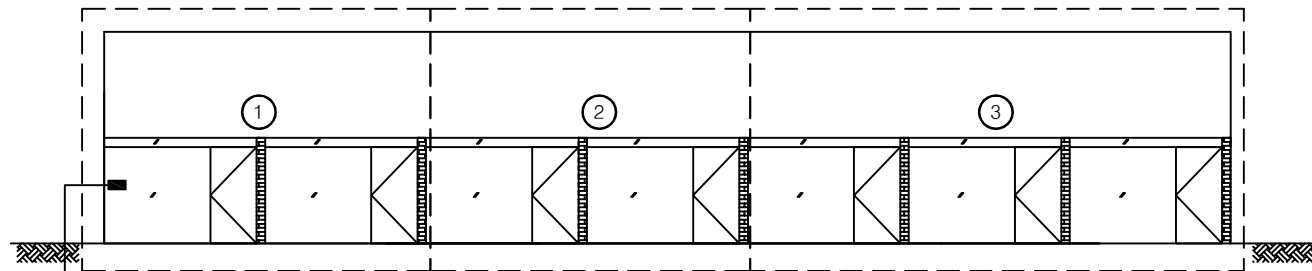
정면

| No | 손상내용 | 결함규모 | | | | 사진<br>번호 | 비고 |
|---|---|---|---|---|---|---|---|
| 1 | 상태현황 | - | - | - | - | 1 | |
| 2 | 상태현황 | - | - | - | - | 2 | |
| 3 | 상태현황 | - | - | - | - | 3 | |

경사계 1  
88.6°

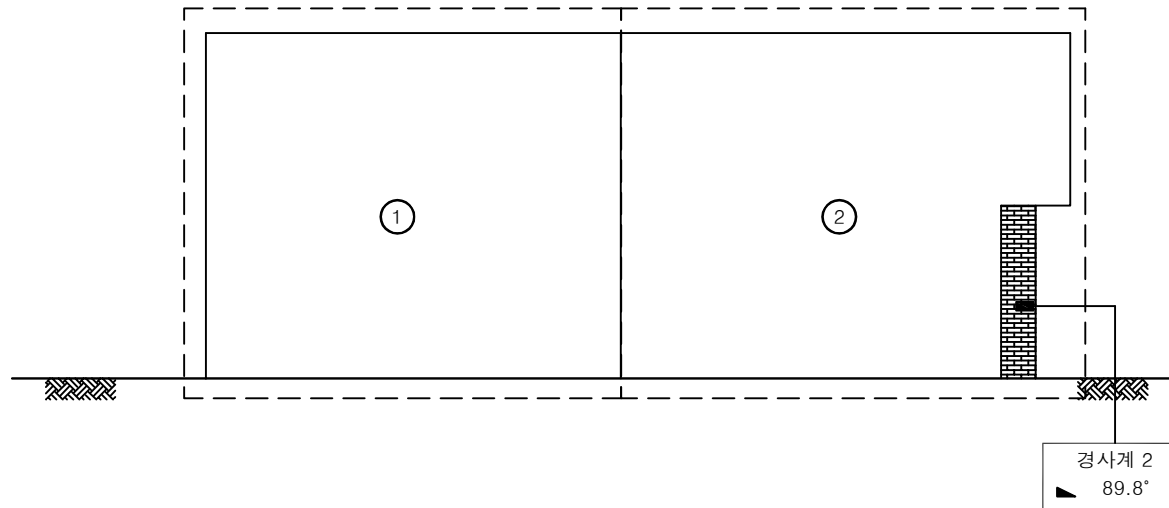
좌 측 면

| No | 손상내용 | 결함규모 | | | | 사진<br>번호 | 비고 |
|---|---|---|---|---|---|---|---|
| 1 | 상태현황 | - | - | - | - | 4 | |
| 2 | 상태현황 | - | - | - | - | 5 | |

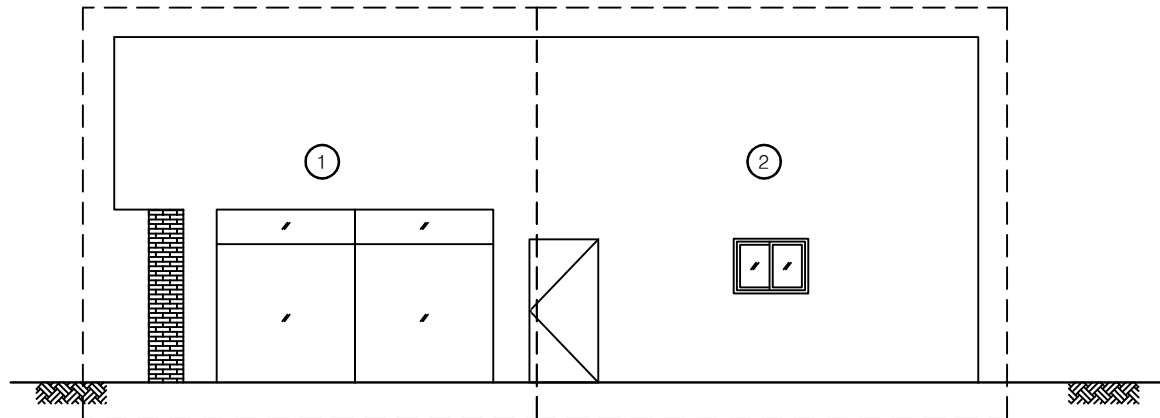
우 측 면

| No | 손상내용 | 결함규모 | | | | 사진<br>번호 | 비고 |
|---|---|---|---|---|---|---|---|
| 1 | 상태현황 | - | - | - | - | 6 | |
| 2 | 상태현황 | - | - | - | - | 7 | |

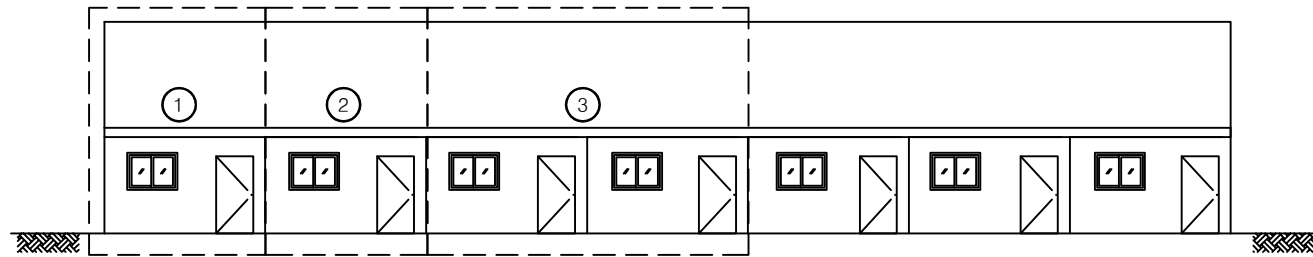
배면

| No | 손상내용 | 결함규모 | | | | 사진<br>번호 | 비고 |
|---|---|---|---|---|---|---|---|
| 1 | 상태현황 | - | - | - | - | 8 | |
| 2 | 상태현황 | - | - | - | - | 9 | |
| 3 | 상태현황 | - | - | - | - | 10 | |

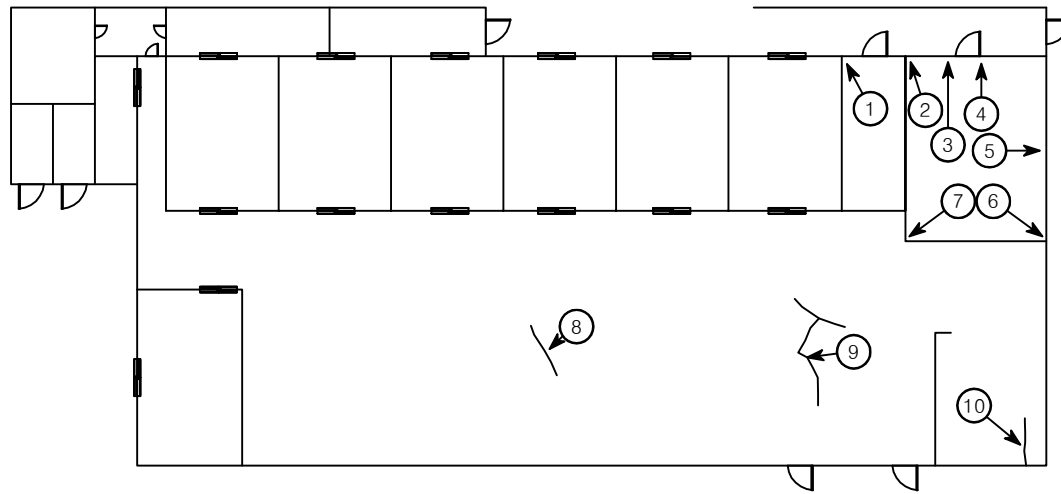
1 층 평 면 도

| No | 손상내용 | 결함 규모 | | | | 사진<br>번호 | 비고 |
|---|---|---|---|---|---|---|---|
| 1 | 조적 마감균열 | 1.0 | 2.50 | m | 1 | 11 | |
| 2 | 타일이격 | - | 2.50 | m | 1 | 12 | |
| 3 | 타일균열 | - | - | EA | 11 | 13 | |
| 4 | 타일균열 | - | - | EA | 1 | 14 | |
| 5 | 타일균열 | - | - | EA | 11 | 15 | |
| 6 | 타일이격 | - | 2.50 | m | 1 | 16 | |
| 7 | 타일이격 | - | 2.50 | m | 1 | 17 | |
| 8 | 바닥 균열 | 0.1 | 1.00 | m | 1 | 18 | |
| 9 | 바닥 균열 | 0.2 | 2.50 | m | 1 | 19 | |
| 10 | 천장 마감 균열 | - | 1.00 | m | 1 | 20 | |

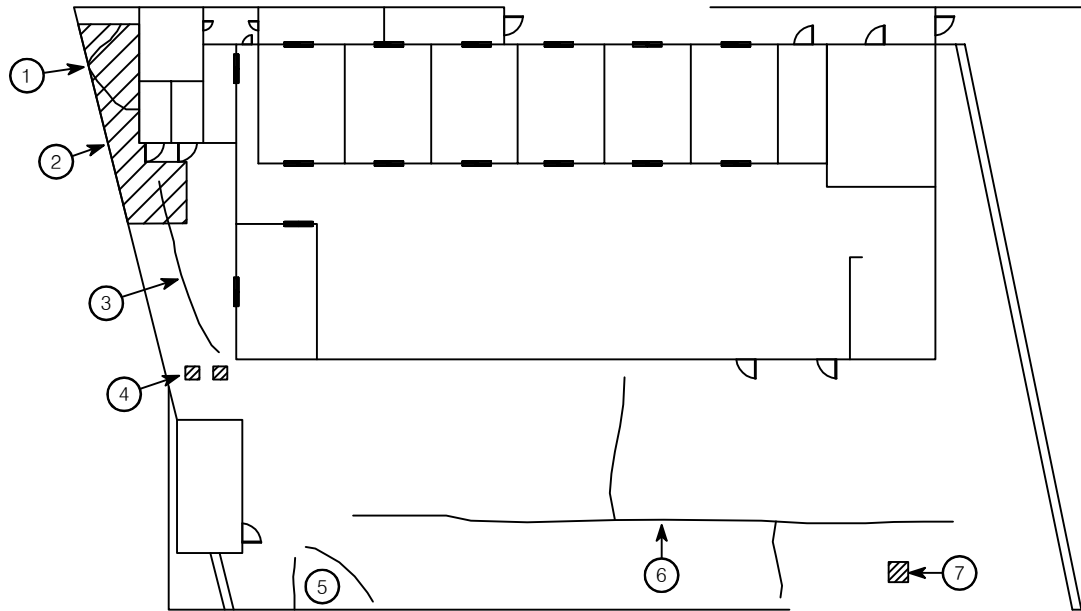
배 치 도

| No | 손상내용 | 결함 규모 | | | | 사진<br>번호 | 비고 |
|---|---|---|---|---|---|---|---|
| 1 | 마당 바닥 균열 | 4.0 | 4.50 | m | 1 | 21 | |
| 2 | 마당 바닥 박락 | 5.50 | 5.50 | m <sup>2</sup> | 1 | 22 | |
| 3 | 마당 바닥 균열 | 10.0 | 7.00 | m | 1 | 23 | |
| 4 | 마당 바닥 박리 | 0.30 | 0.30 | m <sup>2</sup> | 2 | 24 | |
| 5 | 아스콘 균열 | - | 4.50 | m | 1 | 25 | |
| 6 | 아스콘 균열 | - | 35.0 | m | 1 | 26 | |
| 7 | 아스콘 파손 | 0.30 | 0.30 | m <sup>2</sup> | 1 | 27 | |
