# No.22 영인면 월선길 28-39

명성엔지니어링

서해선(홍선~송산) 복선전철 제5공구 건설공사 사전현황 용역[공사전]-2차

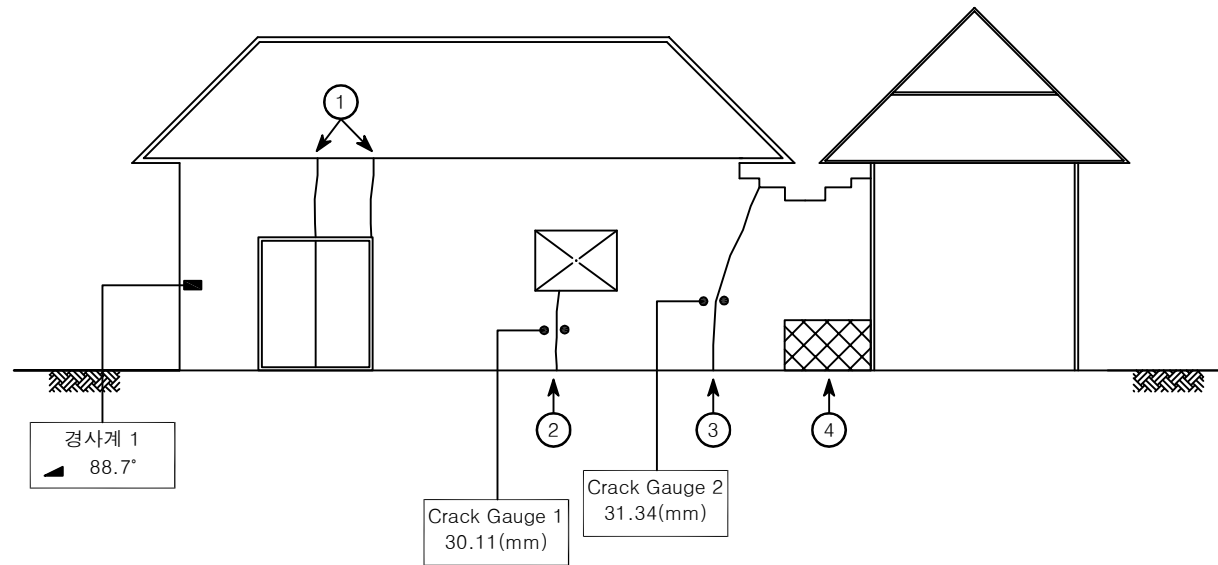
정면

| No | 손상내용 | 결함규모 | | | | 사진<br>번호 | 비고 |
|---|---|---|---|---|---|---|---|
| 1 | 수직균열 | 0.5 | 0.50 | m | 2 | 1 | |
| 2 | 수직균열 | 0.3 | 1.00 | m | 1 | 2 | C.G |
| 3 | 이격 | - | 2.50 | m | 1 | 3 | C.G |
| 4 | 재료분리 | 1.00 | 0.50 | m² | 1 | 4 | |

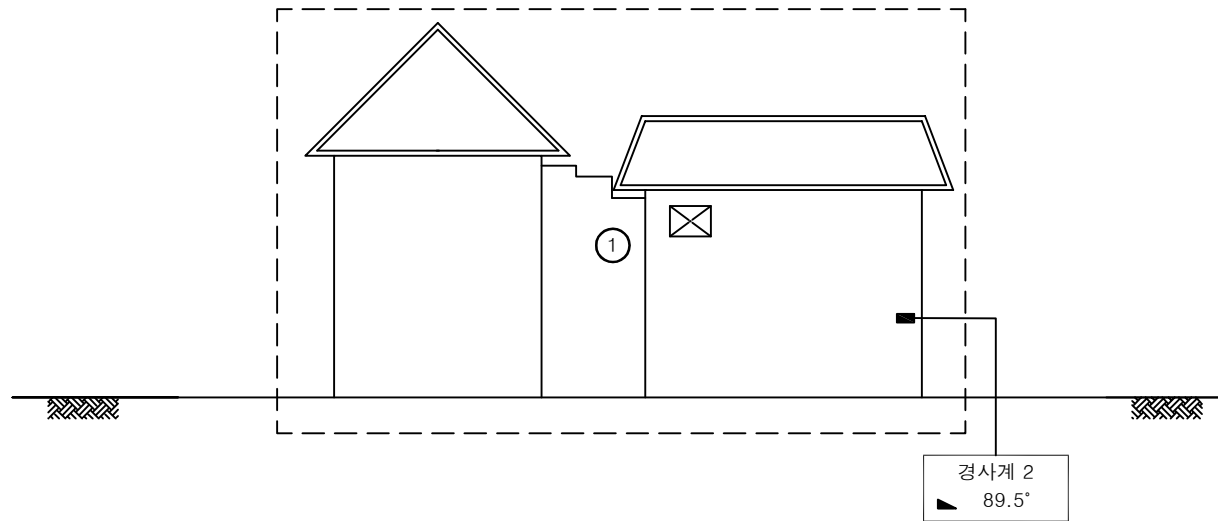
좌측면

| No | 손상내용 | 결함규모 | | | | 사진<br>번호 | 비고 |
|---|---|---|---|---|---|---|---|
| 1 | 상태현황 | - | - | - | - | 5 | |

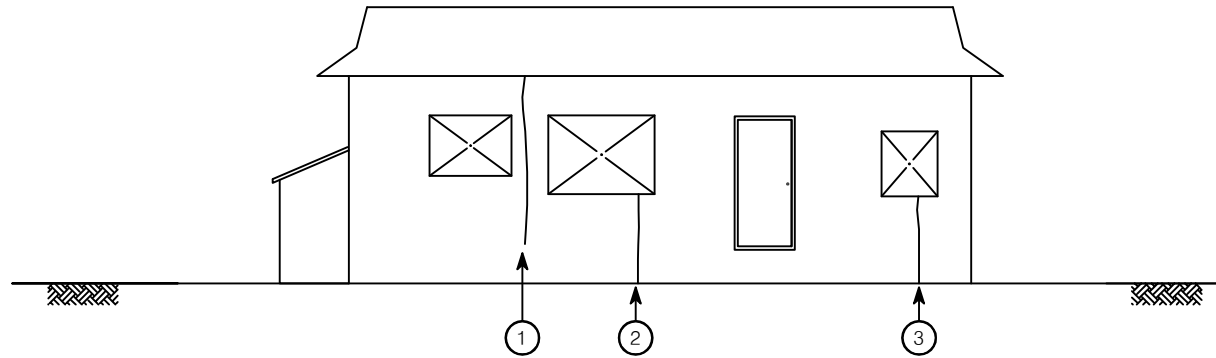
우 측 면

| No | 손상내용 | 결함규모 | | | | 사진<br>번호 | 비고 |
|---|---|---|---|---|---|---|---|
| 1 | 이격 | - | 2.00 | m | 1 | 6 | T=0.5cm |
| 2 | 이격 | - | 1.00 | m | 1 | 7 | T=0.5cm |
| 3 | 이격 | - | 1.50 | m | 1 | 8 | T=0.5cm |

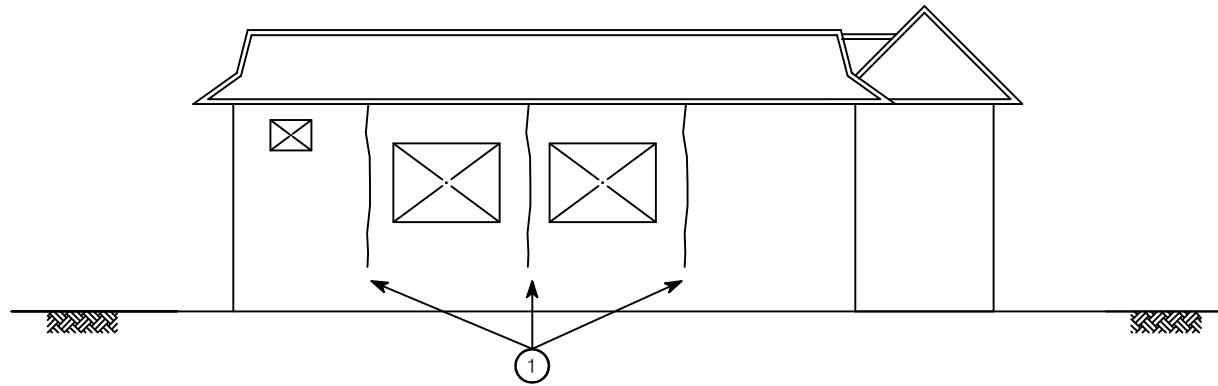
배면

| No | 손상내용 | 결함규모 | | | | 사진<br>번호 | 비고 |
|---|---|---|---|---|---|---|---|
| 1 | 이격 | - | 2.00 | m | 3 | 9 | T=0.3cm |

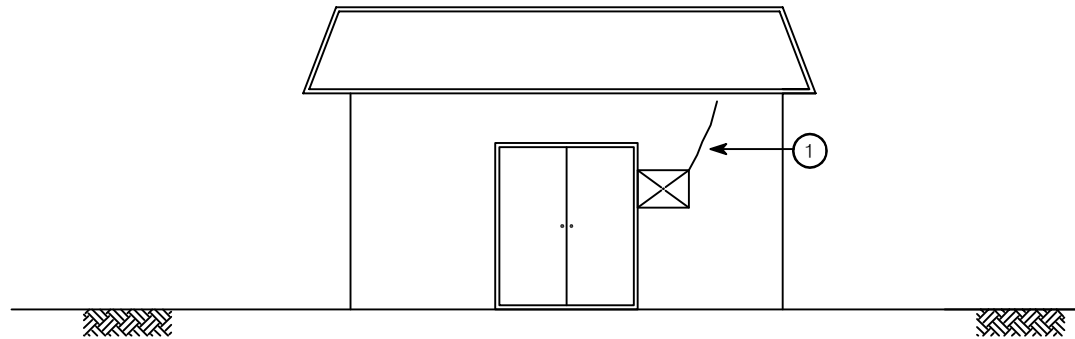
창 고 1 정 면

| No | 손상내용 | 결 함 규 모 | | | | 사진<br>번호 | 비고 |
|---|---|---|---|---|---|---|---|
| 1 | 수직균열 | 0.3 | 0.50 | m | 1 | 10 | |

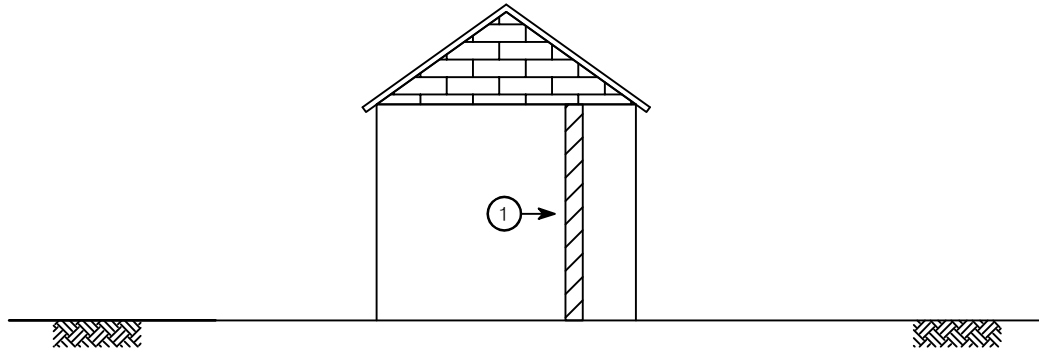
창고 1 좌측면

| No | 손상내용 | 결함규모 | | | | 사진<br>번호 | 비고 |
|---|---|---|---|---|---|---|---|
| 1 | 들뜸 | 0.10 | 2.50 | m <sup>2</sup> | 1 | 11 | |

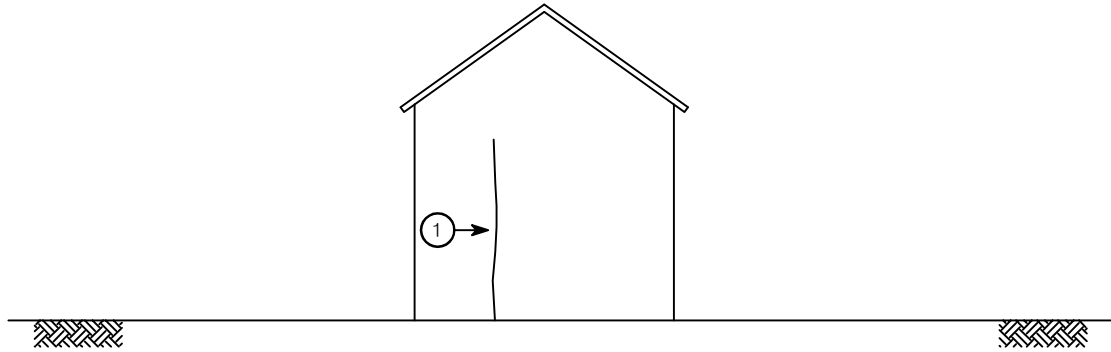
창고 1 우측면

| No | 손상내용 | 결함규모 | | | | 사진<br>번호 | 비고 |
|---|---|---|---|---|---|---|---|
| 1 | 수직균열 | 0.4 | 2.00 | m | 1 | 12 | |

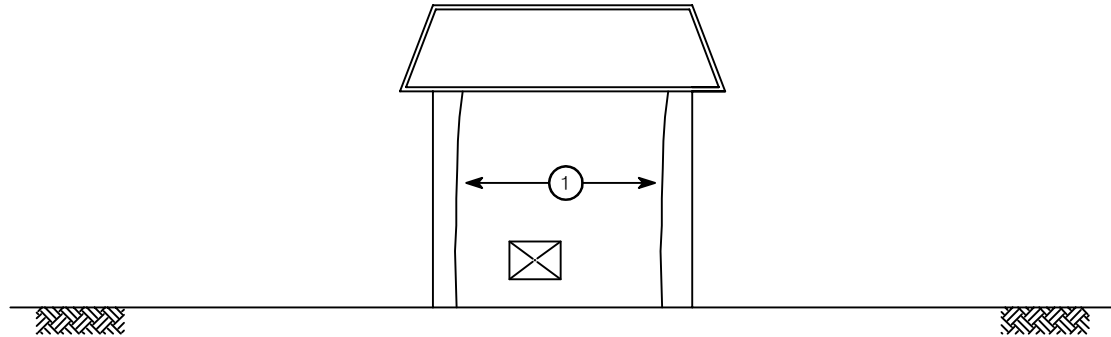
창 고 2 배 면

| No | 손상내용 | 결 함 규 모 | | | | 사진<br>번호 | 비고 |
|---|---|---|---|---|---|---|---|
| 1 | 이격 | - | 2.50 | m | 2 | 13 | T=0.7cm |
