# No.23 영인면 월선길 28-30

서해선(홍선~송산) 복선전철 제5공구 건설공사 사전현황 용역[공사전]-2차

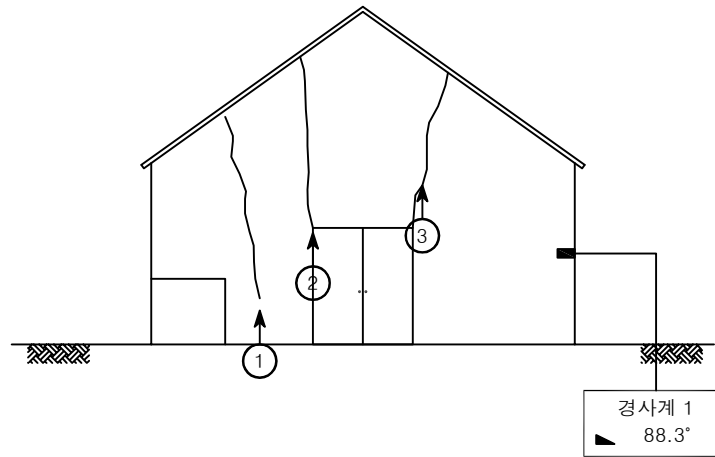
정면

| No | 손상내용 | 결함규모 | | | | 사진<br>번호 | 비고 |
|---|---|---|---|---|---|---|---|
| 1 | 수직균열 | 0.3 | 3.00 | m | 1 | 1 | |
| 2 | 수직균열 | 1.0 | 3.00 | m | 1 | 2 | |
| 3 | 수직균열 | 3.0 | 2.00 | m | 1 | 3 | |

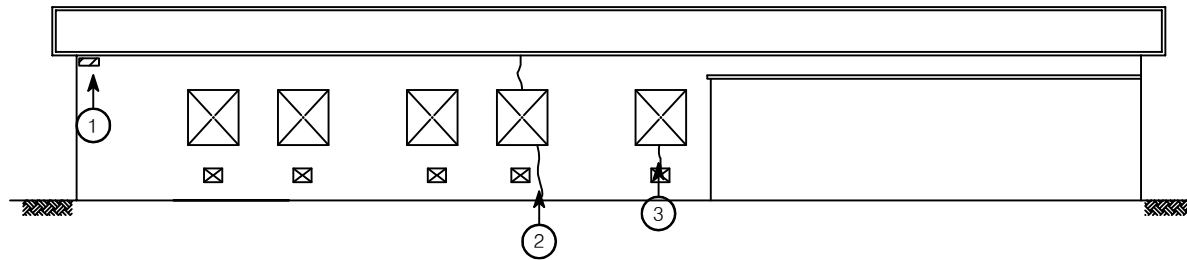
좌측면

| No | 손상내용 | 결함규모 | | | | 사진<br>번호 | 비고 |
|---|---|---|---|---|---|---|---|
| 1 | 파손 | 0.20 | 0.30 | m <sup>2</sup> | 1 | 4 | |
| 2 | 수직균열 | 0.3 | 0.50 | m | 2 | 5 | |
| 3 | 수직균열 | 0.2 | 0.30 | m | 1 | 6 | |

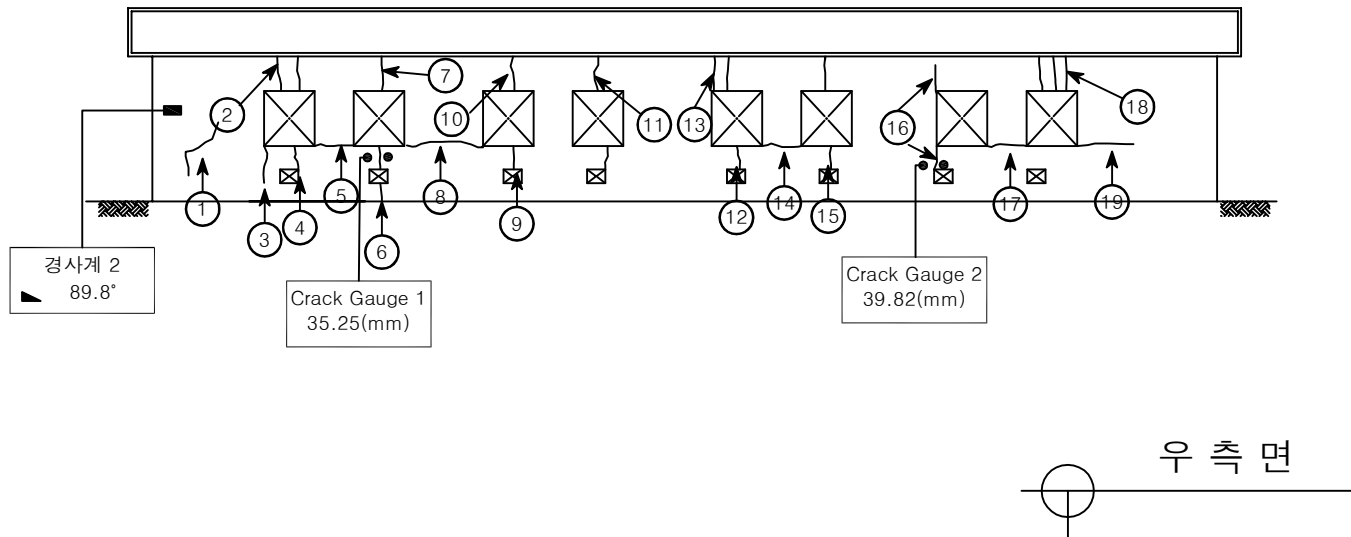
우 측 면

| No | 손상내용 | 결함규모 | | | | 사진<br>번호 | 비고 |
|---|---|---|---|---|---|---|---|
| 1 | 수직수평균열 | 0.3 | 2.00 | m | 1 | 7 | |
| 2 | 수직균열 | 0.3 | 0.50 | m | 2 | 8 | |
| 3 | 수직균열 | 0.2 | 0.50 | m | 1 | 9 | |
| 4 | 수직균열 | 0.3 | 0.50 | m | 1 | 10 | |
| 5 | 수평균열 | 0.3 | 1.00 | m | 1 | 11 | |
| 6 | 수직균열 | 0.5 | 0.50 | m | 1 | 12 | C.G |
| 7 | 수직균열 | 0.5 | 0.30 | m | 1 | 13 | |
| 8 | 수평균열 | 0.3 | 2.00 | m | 1 | 14 | |
| 9 | 수직균열 | 0.3 | 0.50 | m | 1 | 15 | |
| 10 | 수직균열 | 0.5 | 0.50 | m | 1 | 16 | |
| 11 | 수직균열 | 0.3 | 0.50 | m | 2 | 17 | |
| 12 | 수직균열 | 0.3 | 0.50 | m | 1 | 18 | |
| 13 | 수직균열 | 0.2 | 0.50 | m | 2 | 19 | |
| 14 | 수평균열 | 0.2 | 0.50 | m | 1 | 20 | |
| 15 | 수직균열 | 0.3 | 0.50 | m | 2 | 21 | |
| 16 | 수직균열 | 0.2 | 0.50 | m | 2 | 22 | C.G |
| 17 | 수평균열 | 0.2 | 0.50 | m | 1 | 23 | |
| 18 | 수직균열 | 0.2 | 0.50 | m | 3 | 24 | |
| 19 | 수평균열 | 0.2 | 0.50 | m | 1 | 25 | |

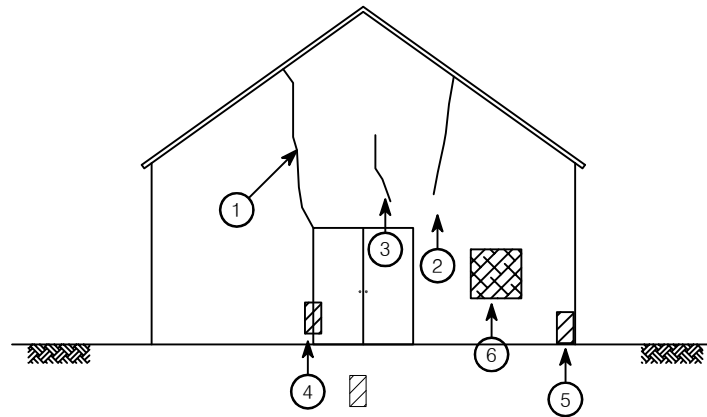
배면

| No | 손상내용 | 결함규모 | | | | 사진<br>번호 | 비고 |
|---|---|---|---|---|---|---|---|
| 1 | 수직균열 | 1.0 | 3.00 | m | 1 | 26 | |
| 2 | 수직균열 | 0.5 | 2.00 | m | 1 | 27 | |
| 3 | 수직균열 | 0.2 | 1.00 | m | 1 | 28 | |
| 4 | 파손 | 0.20 | 0.50 | m² | 1 | 29 | |
| 5 | 망상균열 | 1.00 | 1.00 | m² | 1 | 30 | |
| 6 | 파손 | 0.20 | 0.20 | m² | 1 | 31 | |

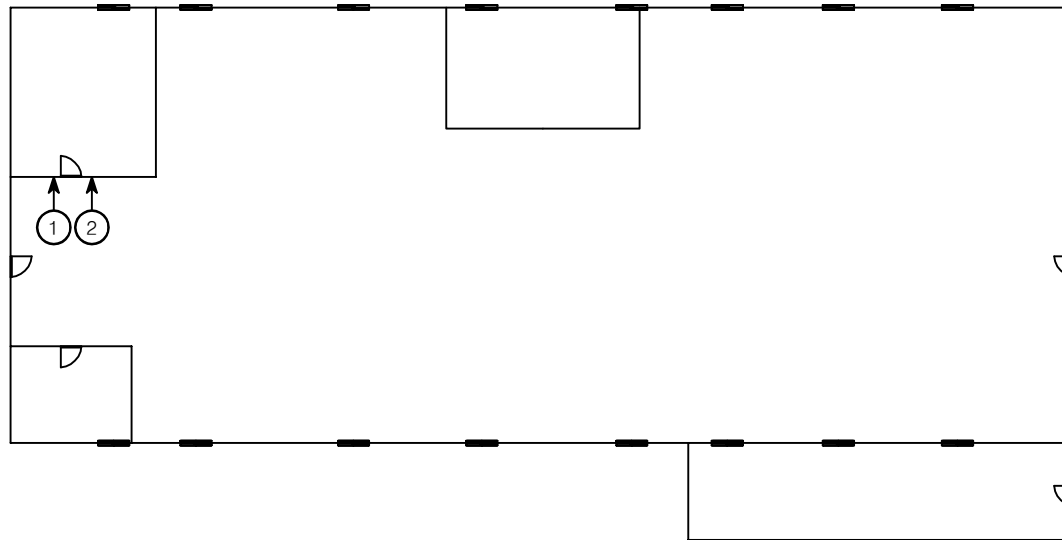
1 층 평 면 도

| No | 손상내용 | 결함 규모 | | | | 사진<br>번호 | 비고 |
|---|---|---|---|---|---|---|---|
| 1 | 수직균열 | 0.5 | 0.50 | m | 1 | 32 | |
| 2 | 수직균열 | 0.5 | 1.00 | m | 1 | 33 | |
