# No.24 영인면 월선길 28-30

명성엔지니어링

서해선(홍선~송산) 복선전철 제5공구 건설공사 사전현황 용역[공사전]-2차

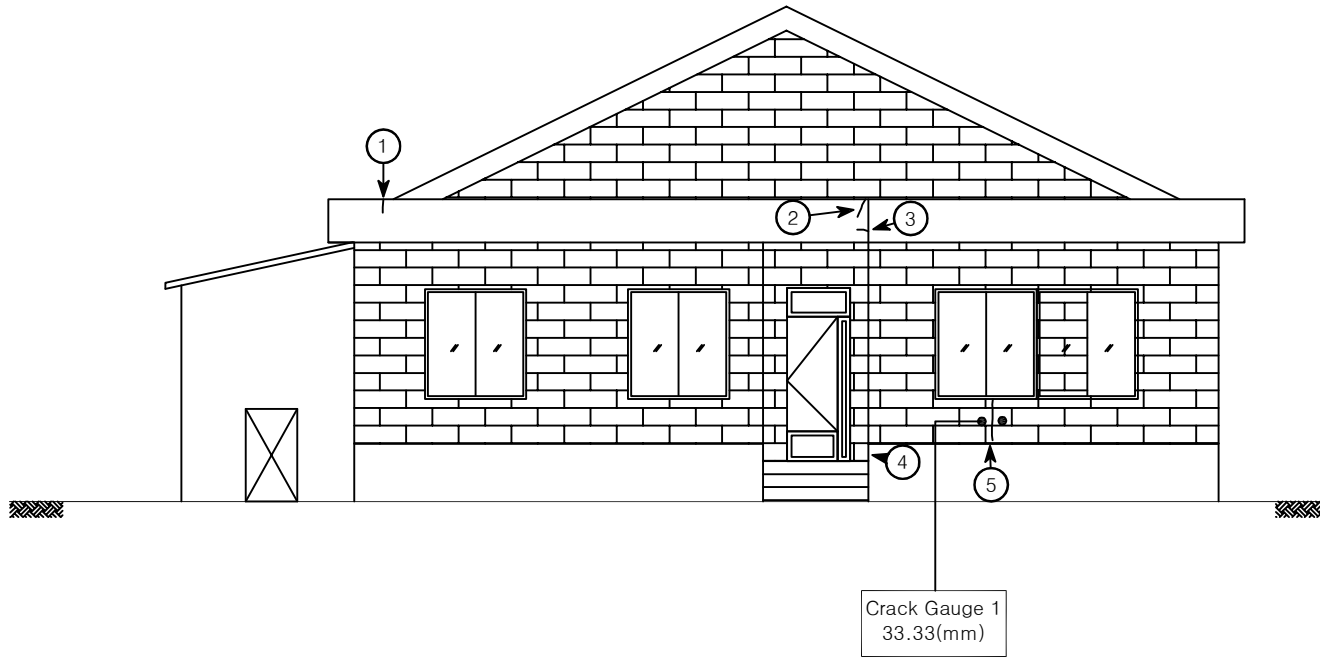
정면

| No | 손상내용 | 결함규모 | | | | 사진<br>번호 | 비고 |
|---|---|---|---|---|---|---|---|
| 1 | 이격 | - | 0.10 | m | 1 | 1 | T=0.4cm |
| 2 | 이격 | - | 0.10 | m | 1 | 2 | T=0.3cm |
| 3 | 수평균열 | 0.3 | 0.10 | m | 6 | 3 | |
| 4 | 이격 | - | 0.30 | m | 1 | 4 | T=0.4cm |
| 5 | 블럭균열 | - | - | EA | 6 | 5 | C.G |

Crack Gauge 1  
33.33(mm)

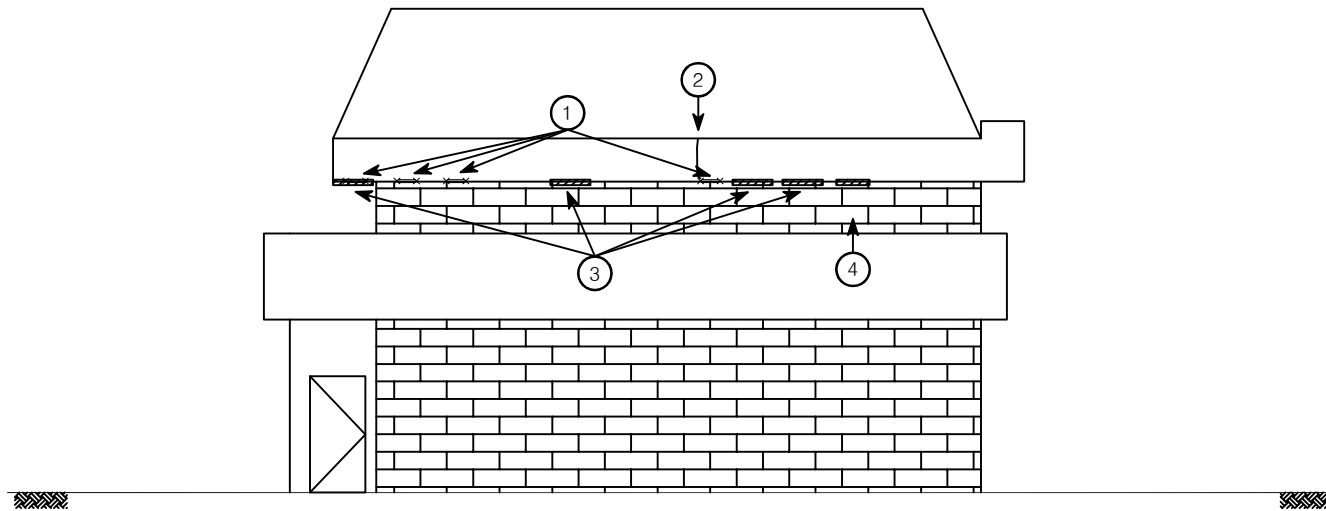
좌측면

| No | 손상내용 | 결함규모 | | | | 사진<br>번호 | 비고 |
|---|---|---|---|---|---|---|---|
| 1 | 박락 및철근노출 | 0.40 | 0.10 | m' | 4 | 6 | |
| 2 | 수직균열 | 0.4 | 0.10 | m' | 1 | 7 | |
| 3 | 들뜸 | 0.20 | 0.30 | m' | 4 | 8 | |
| 4 | 박락 | 0.30 | 0.10 | m' | 1 | 9 | |

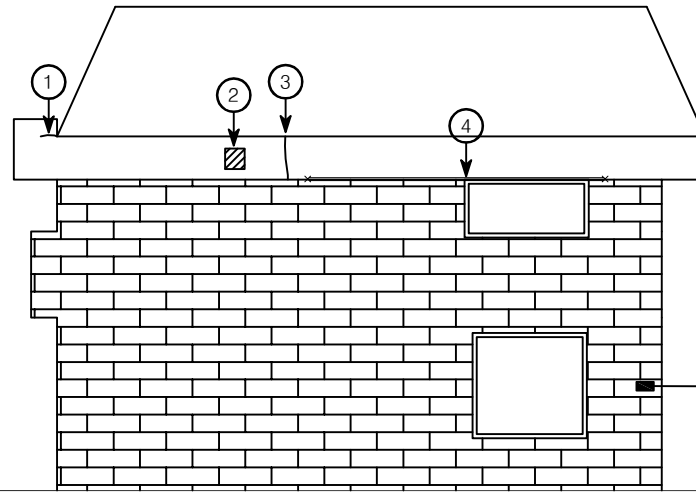
우 측 면

경사계 1  
89.4°

| No | 손상내용 | 결 함 규 모 | | | | 사진<br>번호 | 비고 |
|---|---|---|---|---|---|---|---|
| 1 | 수평균열 | 0.4 | 0.10 | m | 1 | 10 | |
| 2 | 박락 | 0.10 | 0.10 | m² | 1 | 11 | |
| 3 | 수직균열 | 0.4 | 0.10 | m | 1 | 12 | |
| 4 | 박락 및 철근노출 | 2.50 | 0.10 | m² | 1 | 13 | |

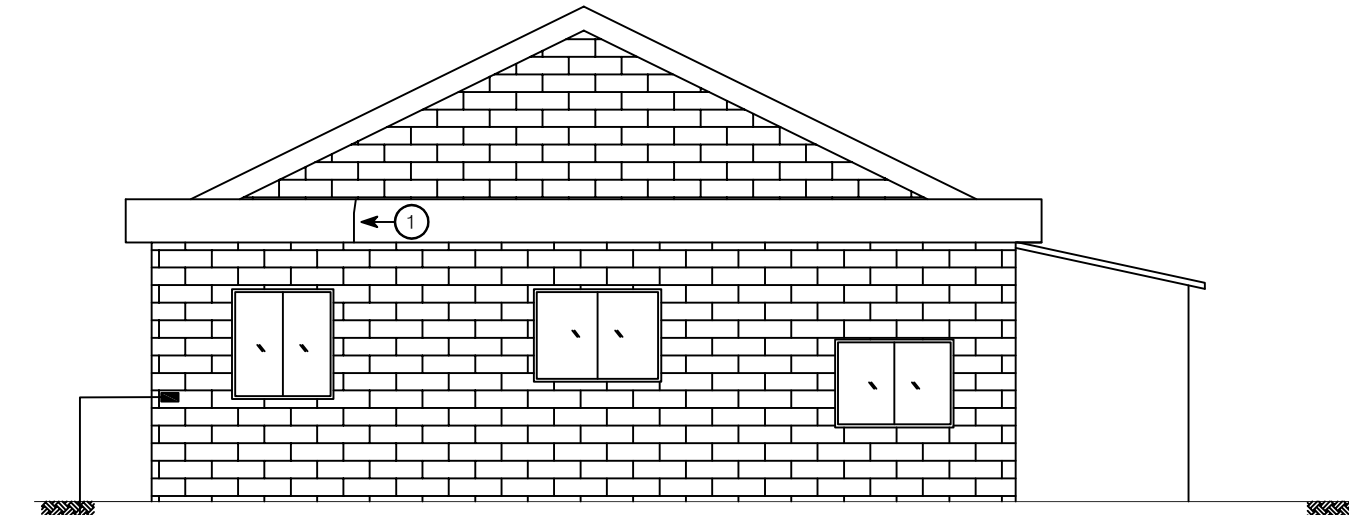
배면

| No | 손상내용 | 결함규모 | | | | 사진<br>번호 | 비고 |
|---|---|---|---|---|---|---|---|
| 1 | 수직균열 | 0.4 | 0.50 | m | 1 | 14 | |

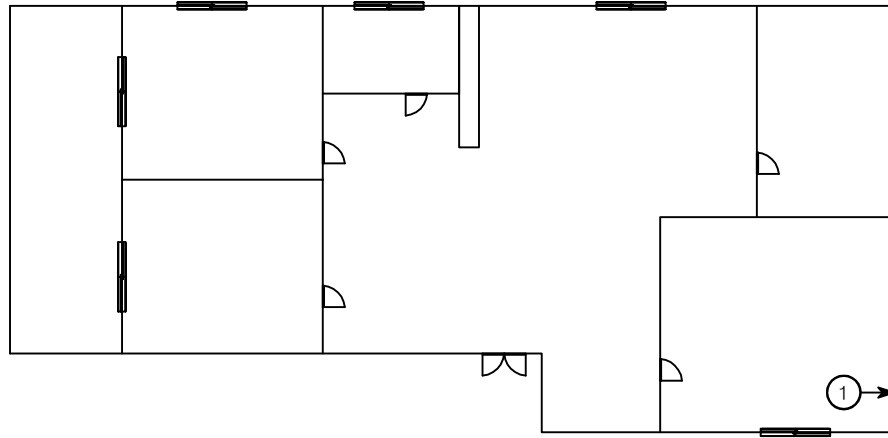
1 층 평 면 도

| No | 손상내용 | 결함 규모 | | | | 사진<br>번호 | 비고 |
|---|---|---|---|---|---|---|---|
| 1 | 수직균열 | 0.3 | 0.50 | m | 1 | 15 | |

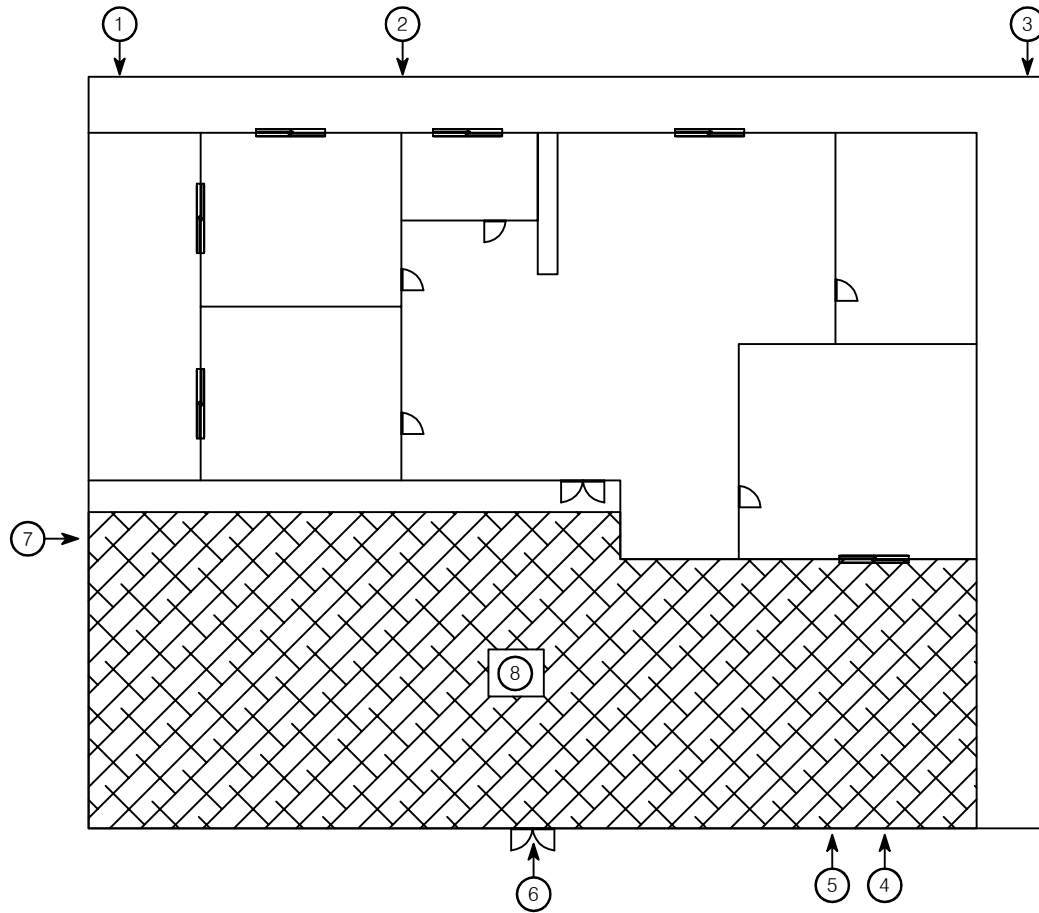
| No | 손상내용 | 결함 규모 | | | | 사진<br>번호 | 비고 |
|---|---|---|---|---|---|---|---|
| 1 | 담장 이격 | - | 1.50 | m | 1 | 16 | T=0.6cm |
| 2 | 담장 블록균열 | - | - | EA | 4 | 17 | |
| 3 | 담장 기울음 | 1.50 | 1.50 | m² | 1 | 18 | |
| 4 | 담장 수직균열 | 1.0 | 1.50 | m | 6 | 19 | |
| 5 | 담장 수직균열 | - | 1.50 | m | 1 | 20 | |
| 6 | 박락 | 0.10 | 0.10 | m² | 1 | 21 | |
| 7 | 담장 이격 | - | 1.50 | m | 1 | 22 | T=0.6cm |
| 8 | 마당 망상균열 | 13.00 | 7.00 | m² | 1 | 23 | |
