# No.25(2) 영인면 월선길 28-27

(주)대림산업

명성엔지니어링

서해선(홍선~송산) 복선전철 제5공구 건설공사 사전현황 용역[공사전]-2차

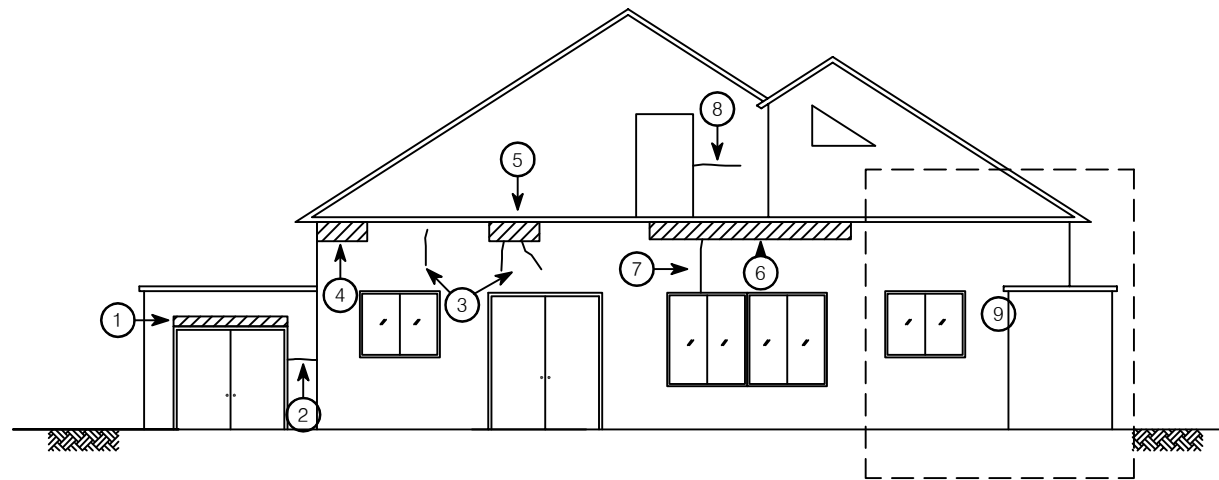
정면

| No | 손상내용 | 결함 규모 | | | | 사진<br>번호 | 비고 |
|---|---|---|---|---|---|---|---|
| 1 | 박리, 박락 | 1.50 | 0.30 | m <sup>2</sup> | 1 | 22 | |
| 2 | 수평균열 | 0.2 | 0.50 | m | 1 | 23 | |
| 3 | 수직균열 | 0.2 | 0.30 | m | 3 | 24 | |
| 4 | 지붕파손 및 철근노출 | 1.00 | 0.50 | m <sup>2</sup> | 1 | 25 | |
| 5 | 지붕파손 및 철근노출 | 1.50 | 0.50 | m <sup>2</sup> | 1 | 26 | |
| 6 | 지붕파손 및 철근노출 | 3.50 | 0.50 | m <sup>2</sup> | 1 | 27 | |
| 7 | 수직균열 | 0.3 | 1.00 | m | 1 | 28 | |
| 8 | 수평균열 | 0.5 | 1.50 | m | 1 | 29 | |

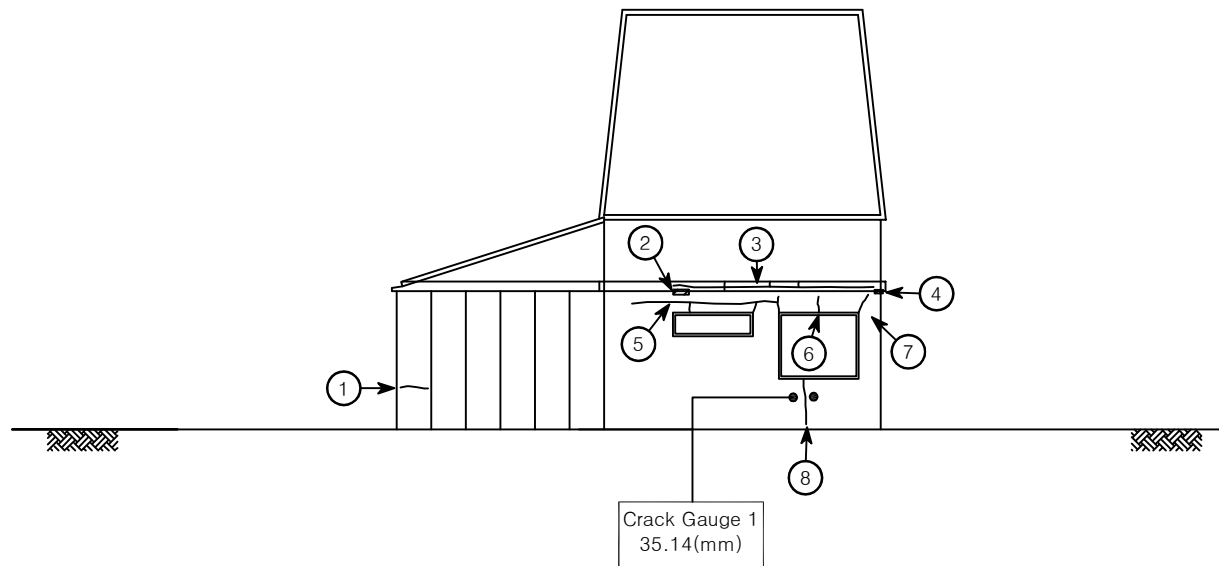
좌 측 면

| No | 손상내용 | 결함 규모 | | | | 사진<br>번호 | 비고 |
|---|---|---|---|---|---|---|---|
| 1 | 수평균열 | 0.2 | 0.20 | m | 1 | 31 | |
| 2 | 들뜸 | 0.20 | 0.20 | m | 1 | 32 | |
| 3 | 수직, 수평균열 | 0.2 | 6.00 | m | 1 | 33 | |
| 4 | 들뜸 | 0.50 | 0.20 | m' | 1 | 34 | |
| 5 | 수직, 수평균열 | 0.2 | 5.00 | m | 1 | 35 | |
| 6 | 수직균열 | 0.3 | 0.50 | m | 1 | 36 | |
| 7 | 수직균열 | 0.5 | 0.50 | m | 1 | 37 | |
| 8 | 수직균열 | 1.0 | 1.00 | m' | 1 | 38 | C.G |

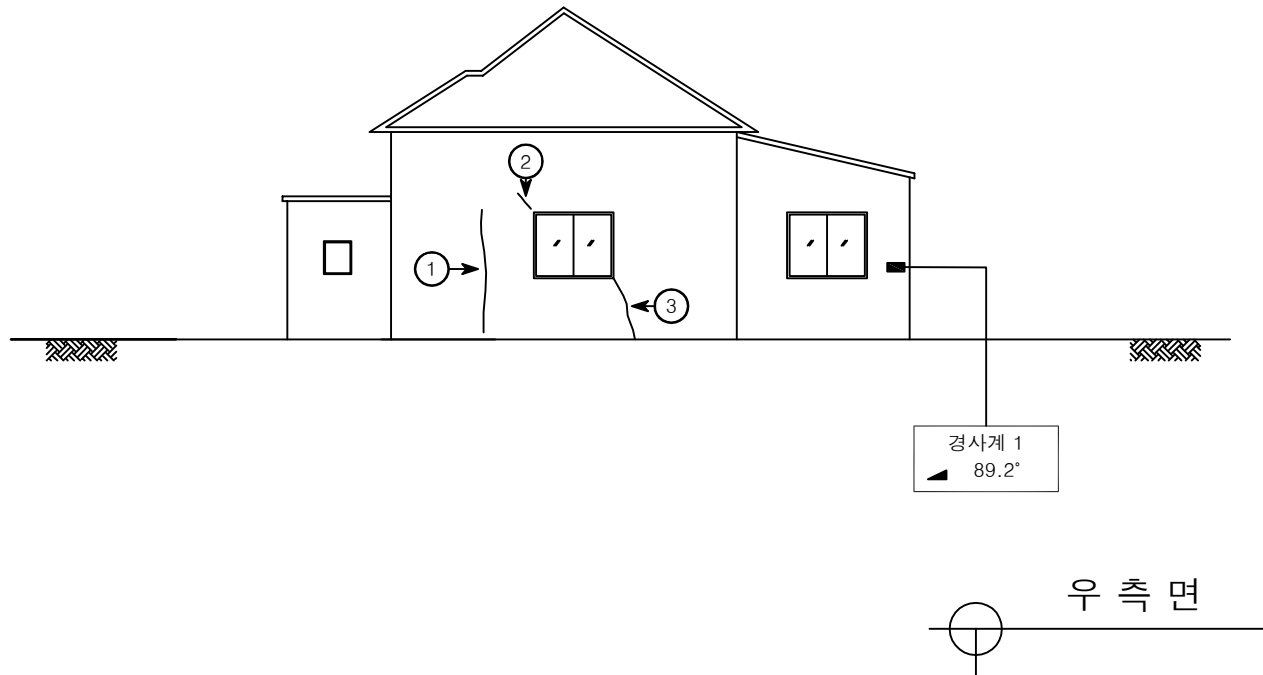
우측면

| No | 손상내용 | 결함규모 | | | | 사진<br>번호 | 비고 |
|---|---|---|---|---|---|---|---|
| 1 | 수직균열 | 1.0 | 2.00 | m | 1 | 39 | |
| 2 | 수평균열 | 0.3 | 0.50 | m | 1 | 40 | |
| 3 | 수직균열 | 2.0 | 1.50 | m | 1 | 41 | |

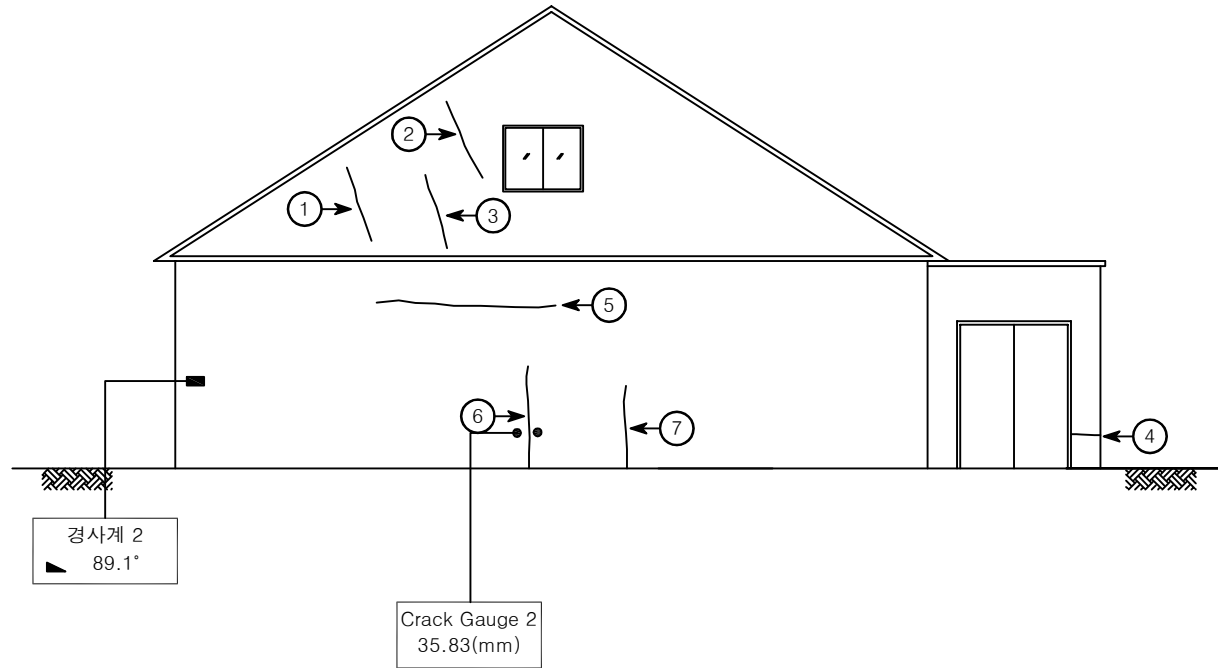
배면

| No | 손상내용 | 결함규모 | | | | 사진<br>번호 | 비고 |
|---|---|---|---|---|---|---|---|
| 1 | 수직균열 | 0.5 | 1.00 | m | 1 | 42 | |
| 2 | 수직균열 | 0.5 | 1.00 | m | 1 | 43 | |
| 3 | 수직균열 | 0.3 | 1.00 | m | 1 | 44 | |
| 4 | 수평균열 | 0.2 | 0.20 | m | 1 | 45 | |
| 5 | 수평균열 | 0.5 | 2.00 | m | 1 | 46 | |
| 6 | 수직균열 | 0.5 | 1.50 | m | 1 | 47 | C.G |
| 7 | 수직균열 | 0.3 | 1.50 | m | 1 | 48 | |
