# No.26 영인면 월선길 28-18

서해선(홍선~송산) 복선전철 제5공구 건설공사 사전현황 용역[공사전]-2차

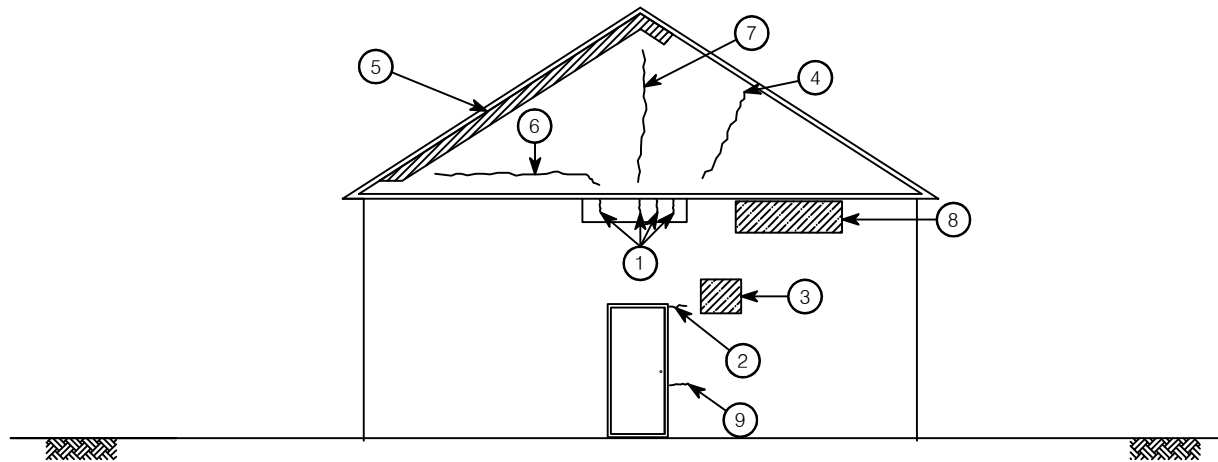
| No | 손상내용 | 결함규모 | | | | 사진<br>번호 | 비고 |
|---|---|---|---|---|---|---|---|
| 1 | 수직균열 | 0.2 | 0.20 | m | 4 | 1 | |
| 2 | 수평균열 | 0.3 | 0.20 | m | 1 | 2 | |
| 3 | 타일균열 | - | - | EA | 4 | 3 | |
| 4 | 경사균열 | 0.2 | 1.50 | m | 1 | 4 | |
| 5 | 파손 | 0.50 | 6.00 | m' | 1 | 5 | |
| 6 | 수평균열 | 0.2 | 2.50 | m | 1 | 6 | |
| 7 | 수직균열 | 0.2 | 1.50 | m | 1 | 7 | |
| 8 | 타일탈락 | - | - | EA | 15 | 8 | |
| 9 | 수평균열 | 0.2 | 0.20 | m | 1 | 9 | |

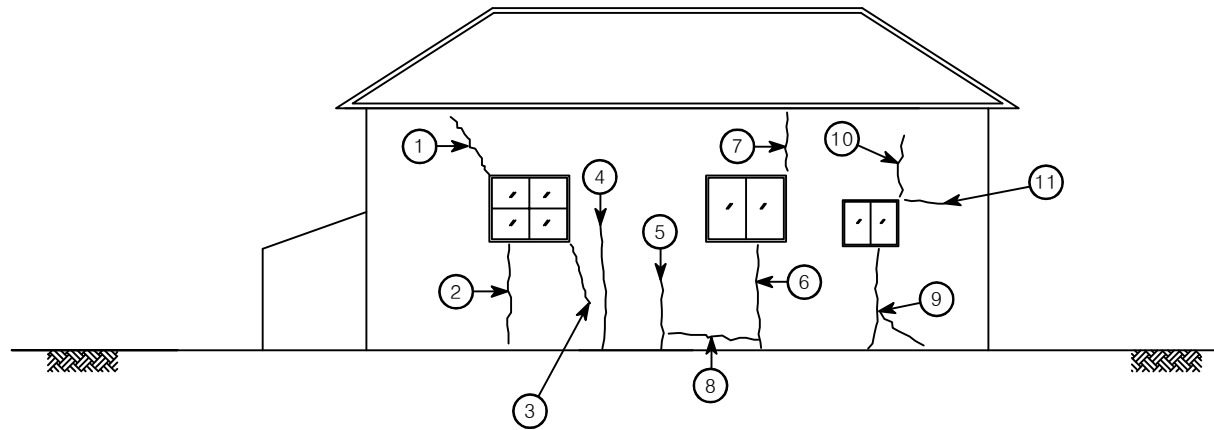
좌 측 면

| No | 손상내용 | 결 함 규 모 | | | | 사진<br>번호 | 비고 |
|---|---|---|---|---|---|---|---|
| 1 | 경사균열 | 1.0 | 0.70 | m | 1 | 10 | |
| 2 | 수직균열 | 0.3 | 1.00 | m | 1 | 11 | |
| 3 | 수직균열 | 0.5 | 1.00 | m | 1 | 12 | |
| 4 | 수직균열 | 0.3 | 2.00 | m | 1 | 13 | |
| 5 | 수직균열 | 0.2 | 1.00 | m | 1 | 14 | |
| 6 | 수직균열 | 2.0 | 1.00 | m | 1 | 15 | |
| 7 | 수직균열 | 2.0 | 0.50 | m | 1 | 16 | |
| 8 | 수평균열 | 0.2 | 2.00 | m | 1 | 17 | |
| 9 | 경사, 수직균열 | 0.2 | 1.50 | m | 1 | 18 | |
| 10 | 수직균열 | 0.2 | 1.00 | m | 1 | 19 | |
| 11 | 수평균열 | 0.2 | 0.50 | m | 1 | 20 | |

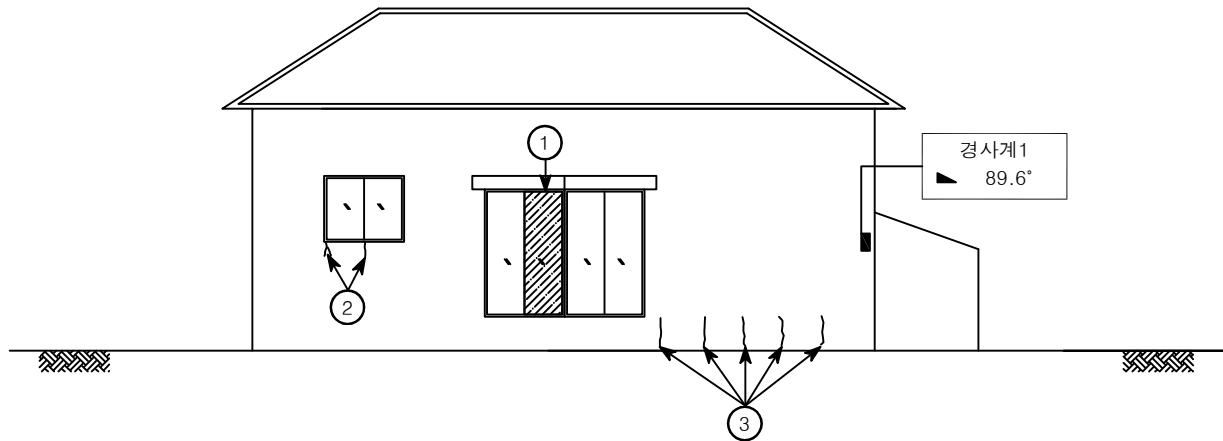
우 측 면

| No | 손상내용 | 결 함 규 모 | | | | 사진<br>번호 | 비고 |
|---|---|---|---|---|---|---|---|
| 1 | 방충망 탈락 | - | - | EA | 1 | 21 | |
| 2 | 수직균열 | 0.1 | 0.10 | m | 3 | 22 | |
| 3 | 수직균열 | 0.3 | 0.30 | m | 5 | 23 | |

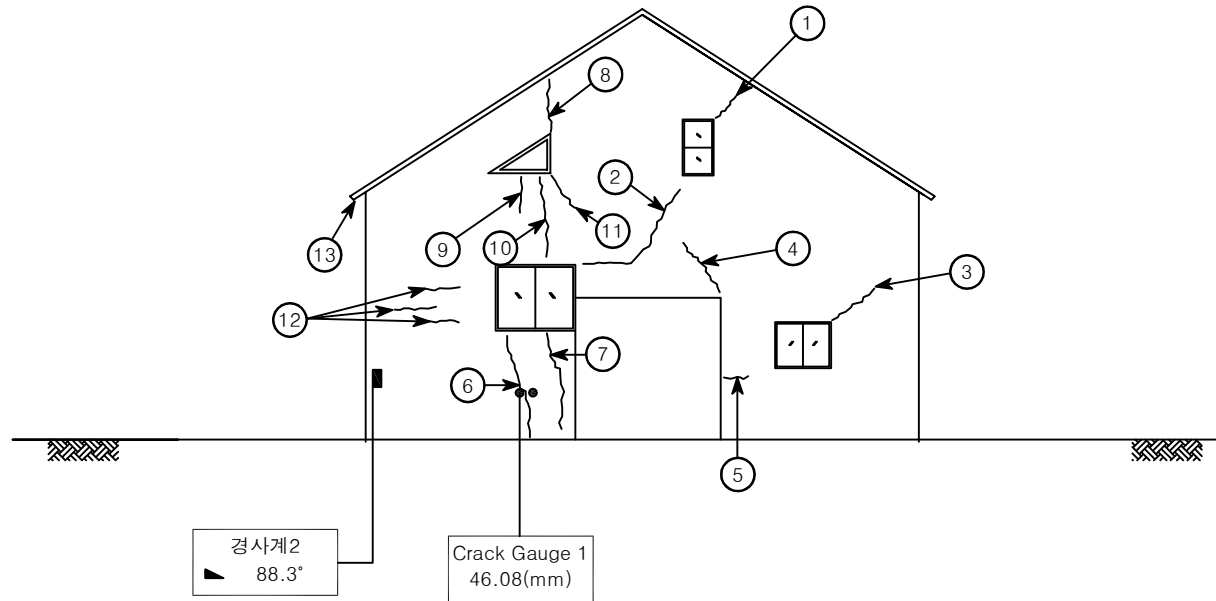
배면

| No | 손상내용 | 결함규모 | | | | 사진<br>번호 | 비고 |
|---|---|---|---|---|---|---|---|
| 1 | 경사균열 | 0.3 | 0.50 | m | 1 | 24 | |
| 2 | 수평,경사균열 | 0.3 | 1.70 | m | 1 | 25 | |
| 3 | 경사균열 | 0.2 | 1.20 | m | 1 | 26 | |
| 4 | 수직,수평균열 | 0.2 | 1.20 | m | 1 | 27 | |
| 5 | 수평균열 | 0.2 | 0.20 | m | 1 | 28 | |
| 6 | 수직균열 | 2.0 | 1.50 | m | 1 | 29 | CG1 |
| 7 | 수직균열 | 0.2 | 1.50 | m | 1 | 30 | |
| 8 | 수직균열 | 3.0 | 0.50 | m | 1 | 31 | |
| 9 | 수직균열 | 0.3 | 1.00 | m | 1 | 32 | |
| 10 | 수직균열 | 2.0 | 1.00 | m | 1 | 33 | |
| 11 | 수직균열 | 0.2 | 0.80 | m | 1 | 34 | |
| 12 | 수평균열 | 0.2 | 1.00 | m | 3 | 35 | |
| 13 | 파손 | 0.50 | 0.50 | m² | 1 | 36 | |

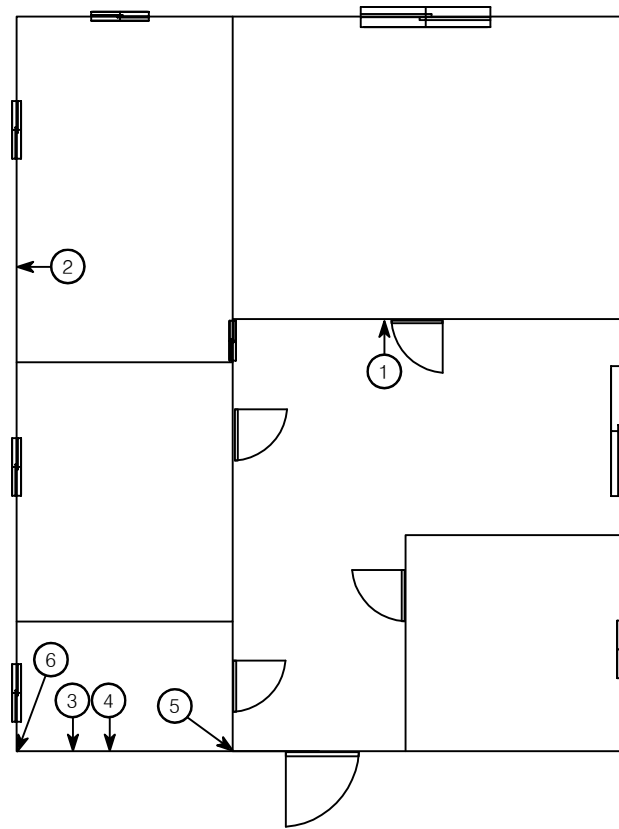
1 층 평 면 도

| No | 손상내용 | 결함 규모 | | | | 사진<br>번호 | 비고 |
|---|---|---|---|---|---|---|---|
| 1 | 수직균열 | 0.3 | 0.50 | m | 1 | 37 | |
| 2 | 수직균열 | 0.3 | 1.50 | m | 1 | 38 | |
| 3 | 수평균열 | 0.2 | 2.00 | m | 1 | 39 | |
| 4 | 수직균열 | 0.1 | 1.00 | m | 4 | 40 | |
| 5 | 수직균열 | 0.3 | 1.00 | m | 1 | 41 | |
| 6 | 수직균열 | 0.3 | 0.30 | m | 1 | 42 | |

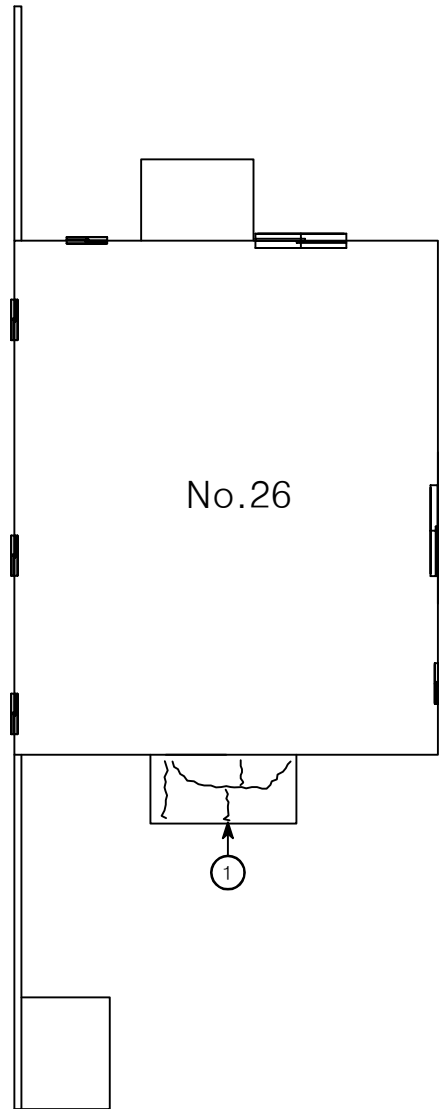
배치도

| No | 손상내용 | 결함규모 | | | | 사진<br>번호 | 비고 |
|---|---|---|---|---|---|---|---|
| 1 | 균열 | 1.0 | 4.00 | m | 1 | 43 | |
