# No.27 영인면 월선길 28-18

명성엔지니어링

서해선(홍선~송산) 복선전철 제5공구 건설공사 사전현황 용역[공사전]-2차

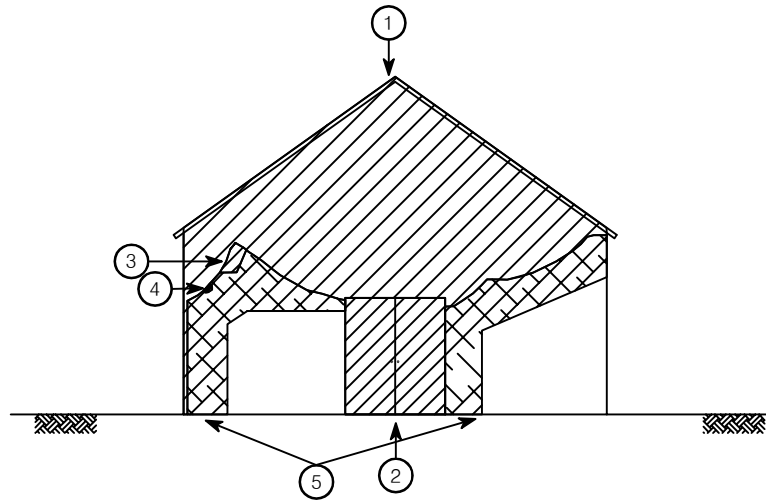
정면

| No | 손상내용 | 결함규모 | | | | 사진<br>번호 | 비고 |
|---|---|---|---|---|---|---|---|
| 1 | 파손 | 7.50 | 4.00 | m <sup>2</sup> | 1 | 1 | |
| 2 | 파손 | 1.50 | 2.30 | m <sup>2</sup> | 1 | 2 | |
| 3 | 박리 | 0.50 | 0.50 | m <sup>2</sup> | 1 | 3 | |
| 4 | 박리 | 0.10 | 0.10 | m <sup>2</sup> | 1 | 4 | |
| 5 | 망상균열 | 3.20 | 2.20 | m <sup>2</sup> | 2 | 5 | |

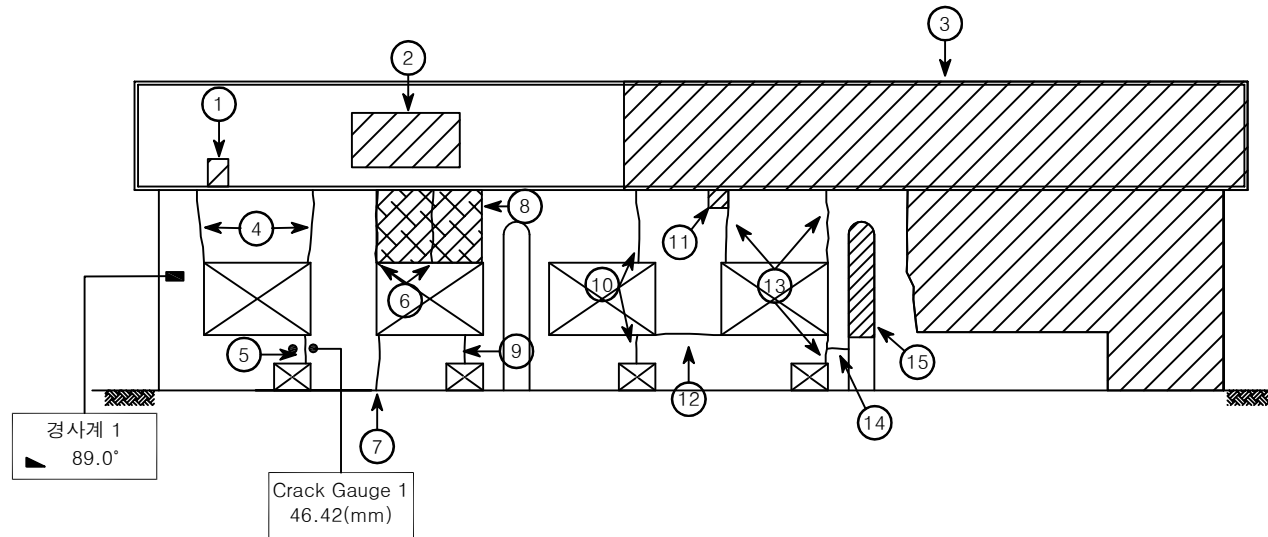
좌 측 면

| No | 손상내용 | 결 함 규 모 | | | | 사진<br>번호 | 비고 |
|---|---|---|---|---|---|---|---|
| 1 | 파손 | 0.10 | 0.20 | m' | 1 | 6 | |
| 2 | 파손 | 2.00 | 1.50 | m' | 1 | 7 | |
| 3 | 파손 | 9.00 | 4.00 | m' | 1 | 8 | |
| 4 | 수직균열 | 3.0 | 1.00 | m | 2 | 9 | |
| 5 | 이격 | - | 1.00 | m | 1 | 10 | T=0.5cm<br>C.G |
| 6 | 수직균열 | 0.50 | 1.00 | m | 1 | 11 | |
| 7 | 수직균열 | 0.3 | 1.50 | m | 1 | 12 | |
| 8 | 망상균열 | 1.00 | 1.00 | m' | 1 | 13 | |
| 9 | 수직균열 | 0.7 | 1.00 | m | 1 | 14 | |
| 10 | 수직균열 | 0.5 | 1.00 | m | 2 | 15 | |
| 11 | 박리 | 0.20 | 0.20 | m' | 1 | 16 | |
| 12 | 수평균열 | 0.2 | 2.00 | m | 1 | 17 | |
| 13 | 이격 | - | 1.00 | m | 3 | 18 | T=0.8cm |
| 14 | 수평균열 | 0.3 | 1.50 | m | 1 | 19 | |
| 15 | 파손 | 0.50 | 2.00 | m' | 1 | 20 | |

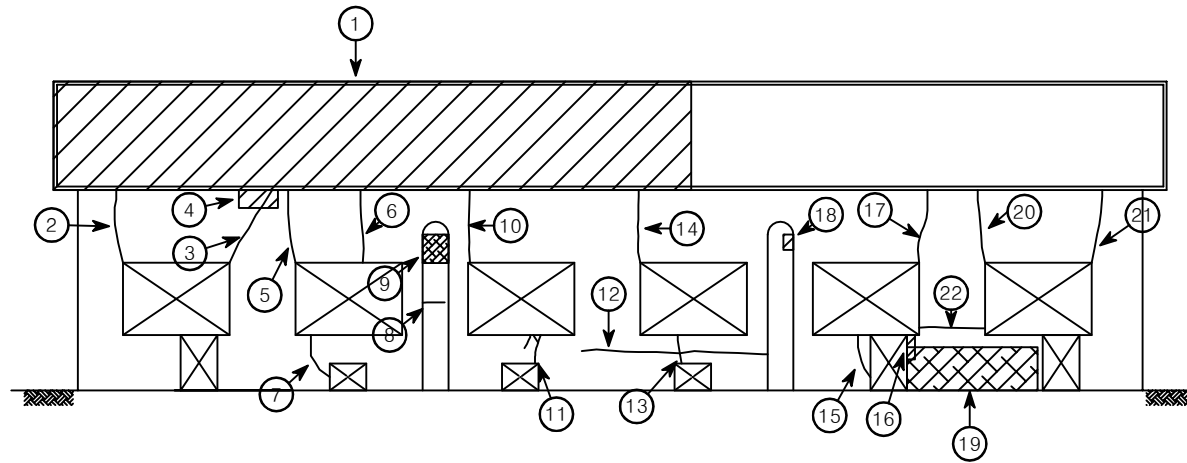
우 측 면

| No | 손상내용 | 결함 규모 | | | | 사진<br>번호 | 비고 |
|---|---|---|---|---|---|---|---|
| 1 | 파손 | 10.50 | 2.00 | m' | 1 | 21 | |
| 2 | 수직균열 | 1.5 | 1.50 | m | 1 | 22 | |
| 3 | 수직균열 | 2.0 | 1.50 | m | 1 | 23 | |
| 4 | 파손 | 0.50 | 0.30 | m' | 2 | 24 | |
| 5 | 수직균열 | 1.0 | 1.50 | m | 1 | 25 | |
| 6 | 이격 | - | 1.50 | m | 1 | 26 | T=0.3cm |
| 7 | 이격 | - | 1.20 | m | 1 | 27 | T=0.4cm |
| 8 | 수직균열 | 0.2 | 0.50 | m | 1 | 28 | |
| 9 | 망상균열 | 0.50 | 0.50 | m' | 1 | 29 | |
| 10 | 이격 | - | 1.00 | m | 2 | 30 | T=0.3cm |
| 11 | 수직균열 | 0.4 | 1.00 | m | 1 | 31 | |
| 12 | 수평균열 | 0.2 | 3.50 | m | 1 | 32 | |
| 13 | 수직균열 | 0.3 | 0.50 | m | 3 | 33 | |
| 14 | 이격 | - | 1.00 | m | 1 | 34 | T=0.2cm |
| 15 | 이격 | - | 0.50 | m | 1 | 35 | T=0.4cm |
| 16 | 파손 | 0.20 | 0.50 | m' | 1 | 36 | |
| 17 | 이격 | - | 1.00 | m | 1 | 37 | T=1.0cm |
| 18 | 들뜸 | 0.10 | 0.30 | m' | 1 | 38 | |
| 19 | 망상균열 | 1.50 | 1.00 | m' | 1 | 39 | |
| 20 | 이격 | - | 1.00 | m | 1 | 40 | T=0.3cm |
| 21 | 이격 | - | 1.00 | m | 1 | 41 | T=0.3cm |
| 22 | 수평균열 | 0.5 | 2.00 | m | 1 | 42 | |

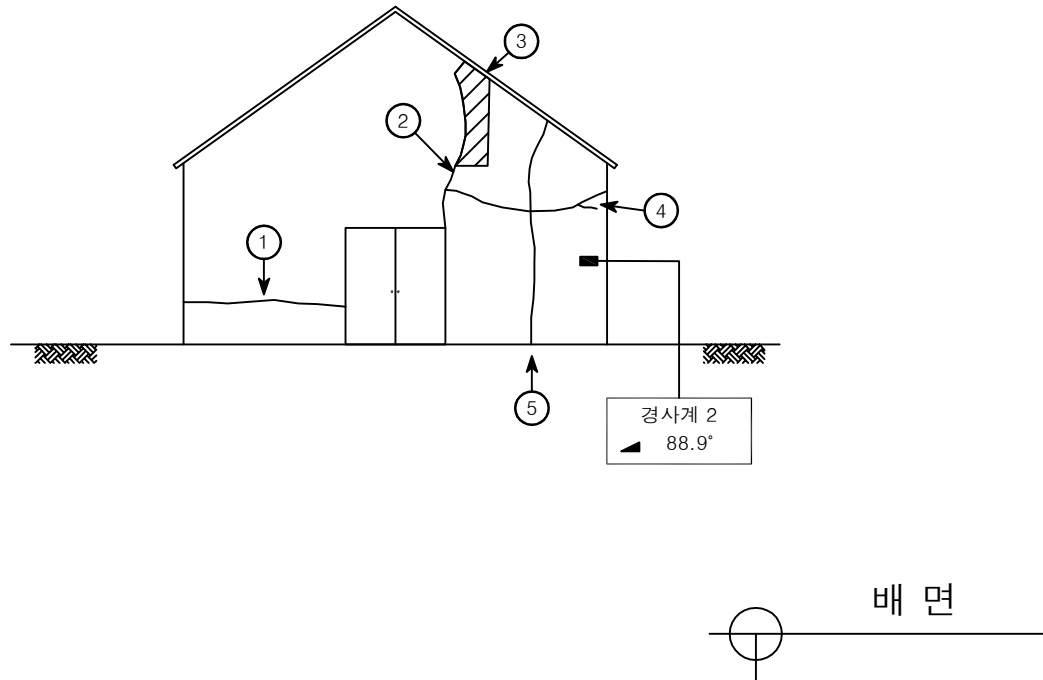
배면

| No | 손상내용 | 결함규모 | | | | 사진<br>번호 | 비고 |
|---|---|---|---|---|---|---|---|
| 1 | 수평균열 | 0.2 | 3.00 | m | 1 | 43 | |
| 2 | 이격 | - | 2.50 | m | 2 | 44 | T=1.0cm |
| 3 | 박리 | 0.50 | 0.50 | m <sup>2</sup> | 1 | 45 | |
| 4 | 수평균열 | 0.2 | 3.00 | m | 1 | 46 | |
| 5 | 수직균열 | 0.2 | 2.50 | m | 1 | 47 | |
