# No.28 영인면 월선길 28-12

(주)대림산업

명성엔지니어링

서해선(홍선~송산) 복선전철 제5공구 건설공사 사전현황 용역[공사전]-2차

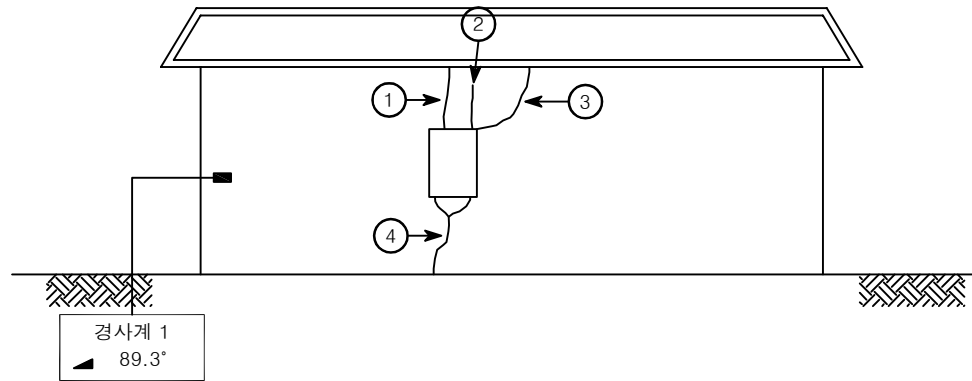
정면

| No | 손상내용 | 결함규모 | | | | 사진<br>번호 | 비고 |
|---|---|---|---|---|---|---|---|
| 1 | 수직균열 | 10.0 | 0.50 | m | 1 | 1 | |
| 2 | 수직균열 | 5.0 | 0.50 | m | 1 | 2 | |
| 3 | 수직균열 | 0.5 | 1.00 | m | 1 | 3 | |
| 4 | 수직균열 | 10.0 | 1.0 | m | 1 | 4 | |

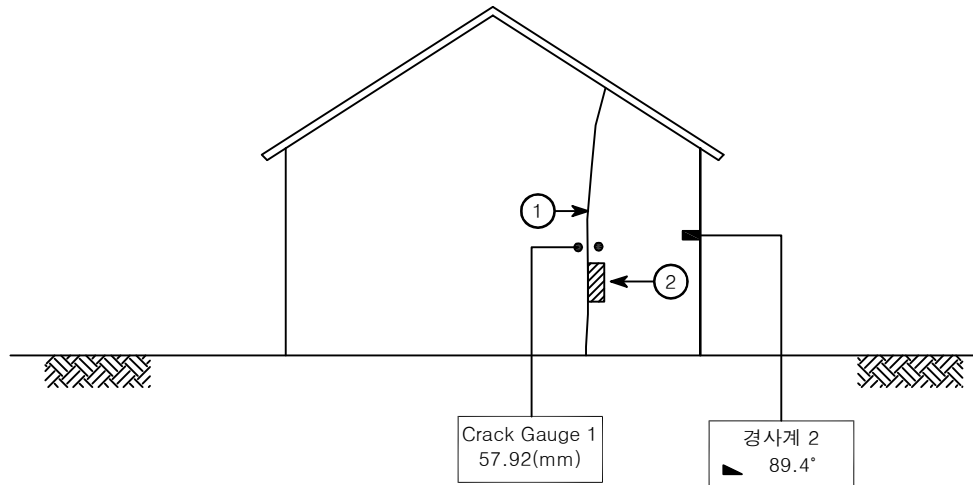
좌 측 면

| No | 손상내용 | 결함 규모 | | | | 사진<br>번호 | 비고 |
|---|---|---|---|---|---|---|---|
| 1 | 이격 | - | 2.10 | m | 1 | 5 | T=1.0cm<br>C.G |
| 2 | 박리 | 0.10 | 0.50 | m' | 1 | 6 | |

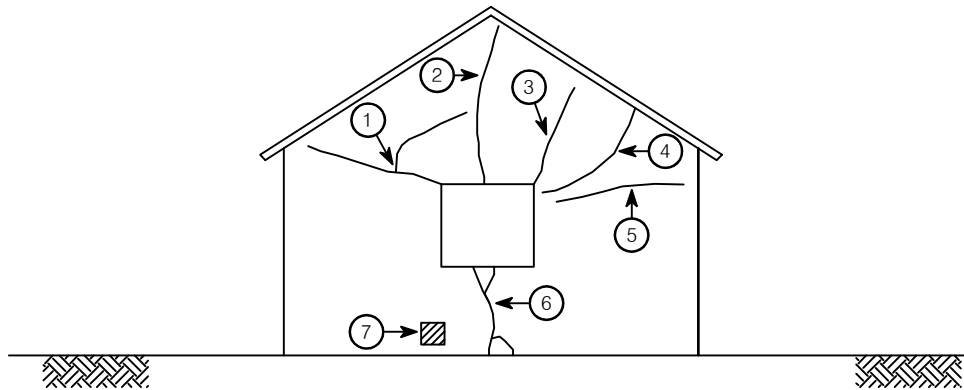
우측면

| No | 손상내용 | 결함규모 | | | | 사진<br>번호 | 비고 |
|---|---|---|---|---|---|---|---|
| 1 | 경사균열 | 0.3 | 2.00 | m | 1 | 7 | |
| 2 | 이격 | - | 1.00 | m | 1 | 8 | T=5.0cm |
| 3 | 수직균열 | 0.5 | 1.00 | m | 1 | 9 | |
| 4 | 이격 | - | 1.50 | m | 1 | 10 | T=1.5cm |
| 5 | 수평균열 | 0.5 | 2.00 | m | 1 | 11 | |
| 6 | 이격 | - | 1.50 | m | 1 | 12 | T=1.5cm |
| 7 | 파손 | 0.10 | 0.10 | m² | 1 | 13 | |

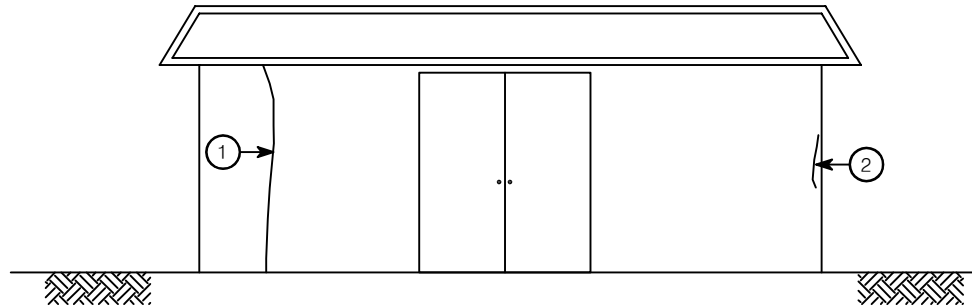
배면

| No | 손상내용 | 결함규모 | | | | 사진<br>번호 | 비고 |
|---|---|---|---|---|---|---|---|
| 1 | 이격 | - | 2.00 | m | 1 | 14 | T=1.0cm |
| 2 | 수직균열 | 0.9 | 0.50 | m | 1 | 15 | |
