# No.29 영인면 월선길 28-11

서해선(홍선~송산) 복선전철 제5공구 건설공사 사전현황 용역[공사전]-2차

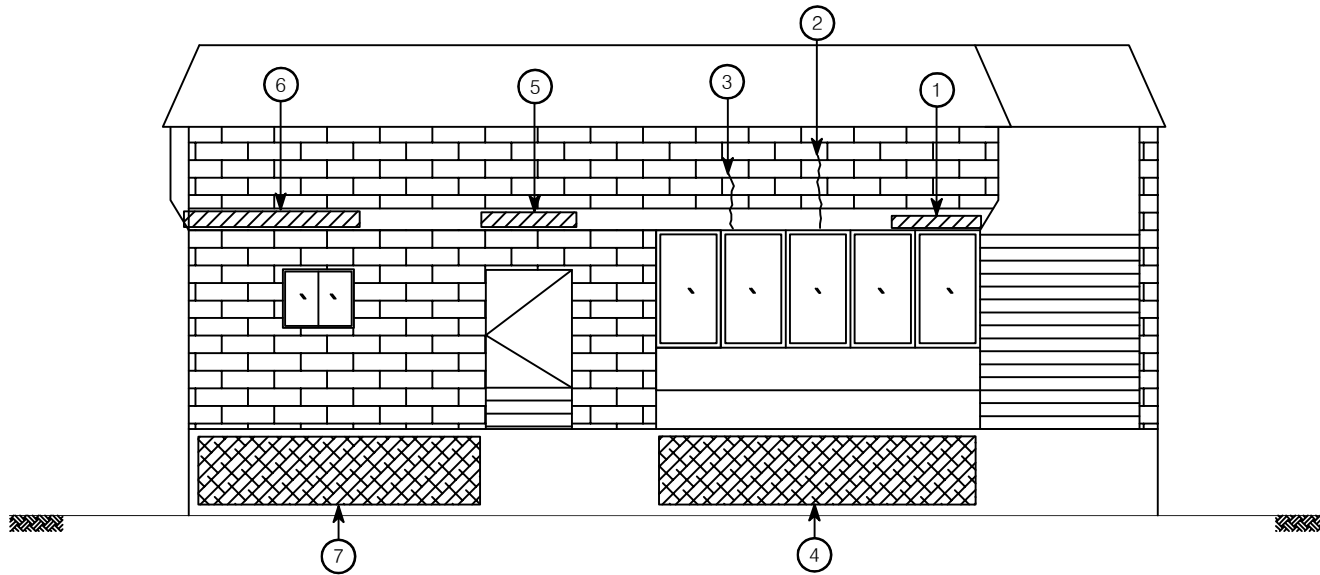
정면

| No | 손상내용 | 결함규모 | | | | 사진<br>번호 | 비고 |
|---|---|---|---|---|---|---|---|
| 1 | 박리, 박락 | 0.20 | 1.50 | m <sup>2</sup> | 1 | 1 | |
| 2 | 수직균열 | 0.5 | 0.50 | m | 1 | 2 | |
| 3 | 수직균열 | 0.3 | 0.50 | m | 1 | 3 | |
| 4 | 망상균열 | 0.30 | 5.00 | m <sup>2</sup> | 1 | 4 | |
| 5 | 들뜸 | 0.10 | 2.00 | m <sup>2</sup> | 1 | 5 | |
| 6 | 박리, 박락 | 0.10 | 4.00 | m <sup>2</sup> | 1 | 6 | |
| 7 | 망상균열 | 0.30 | 3.50 | m <sup>2</sup> | 1 | 7 | |

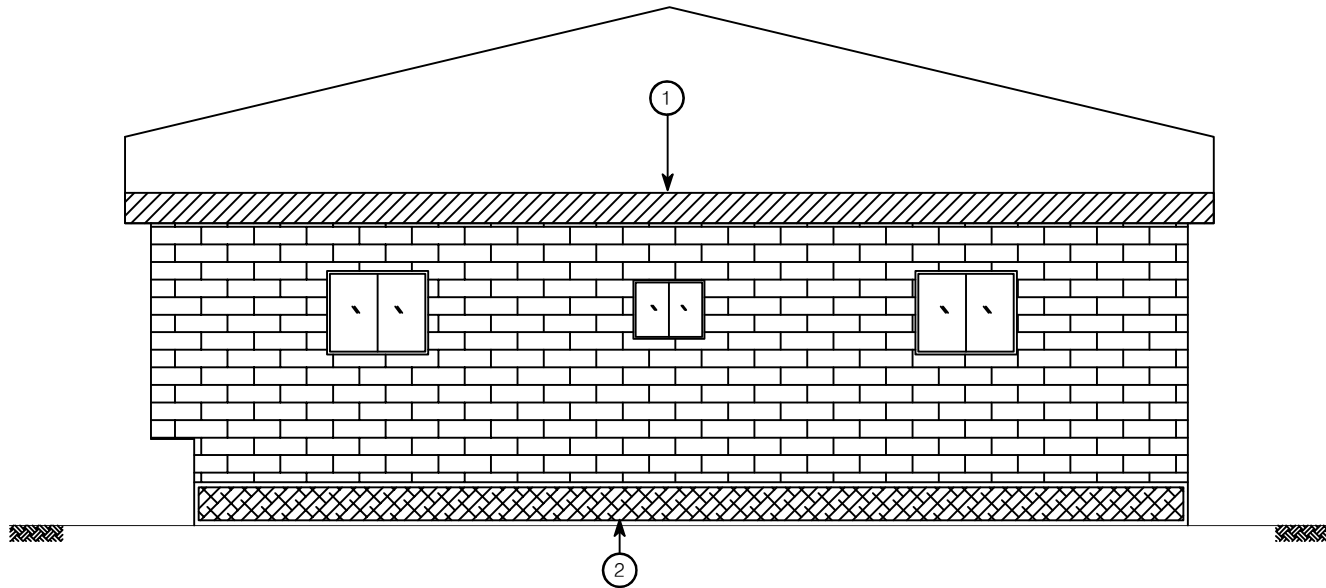
좌측면

| No | 손상내용 | 결함규모 | | | | 사진<br>번호 | 비고 |
|---|---|---|---|---|---|---|---|
| 1 | 들뜸 및 탈락 | 0.10 | 12.00 | m <sup>2</sup> | 1 | 8 | |
| 2 | 망상균열 | 0.50 | 12.00 | m <sup>2</sup> | 1 | 9 | |

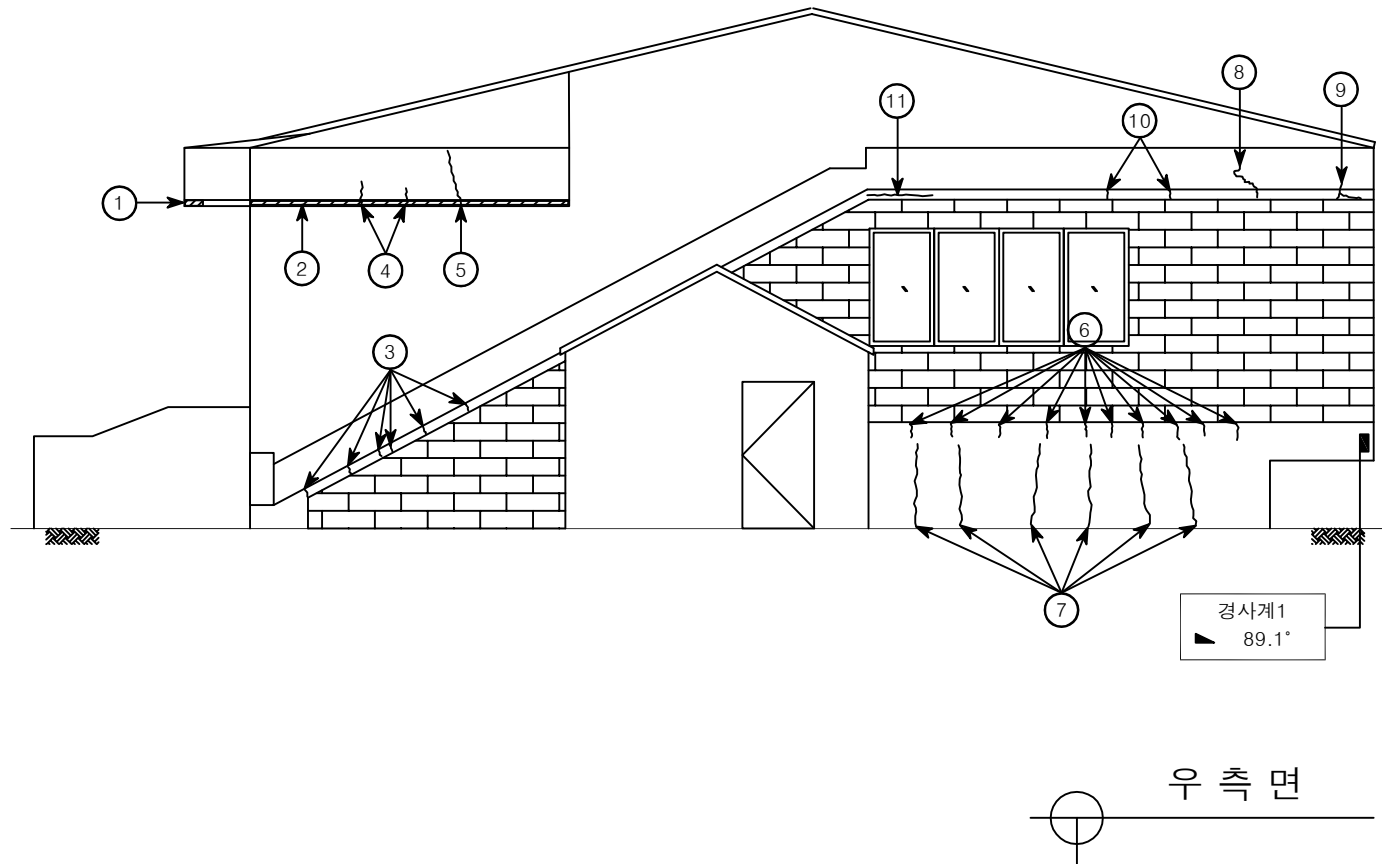
우 측 면

| No | 손상내용 | 결함 규모 | | | | 사진<br>번호 | 비고 |
|---|---|---|---|---|---|---|---|
| 1 | 들뜸 | 0.10 | 0.50 | m <sup>2</sup> | 1 | 10 | |
| 2 | 파손 및 들뜸 | 0.10 | 3.00 | m <sup>2</sup> | 1 | 11 | |
| 3 | 수직균열 | 0.2 | 0.30 | m | 6 | 12 | |
| 4 | 수직균열 | 0.2 | 0.20 | m | 2 | 13 | |
| 5 | 수직균열 | 0.3 | 1.00 | m | 1 | 14 | |
| 6 | 수직균열 | 0.2 | 0.20 | m | 10 | 15 | |
| 7 | 수직균열 | 0.2 | 1.50 | m | 6 | 16 | |
| 8 | 수직균열 | 0.5 | 1.50 | m | 1 | 17 | |
| 9 | 수직, 수평균열 | 0.3 | 0.50 | m | 1 | 18 | |
| 10 | 수직균열 | 0.2 | 0.20 | m | 2 | 19 | |
| 11 | 수평균열 | 0.2 | 1.00 | m | 1 | 20 | |

경사계1  
89.1°

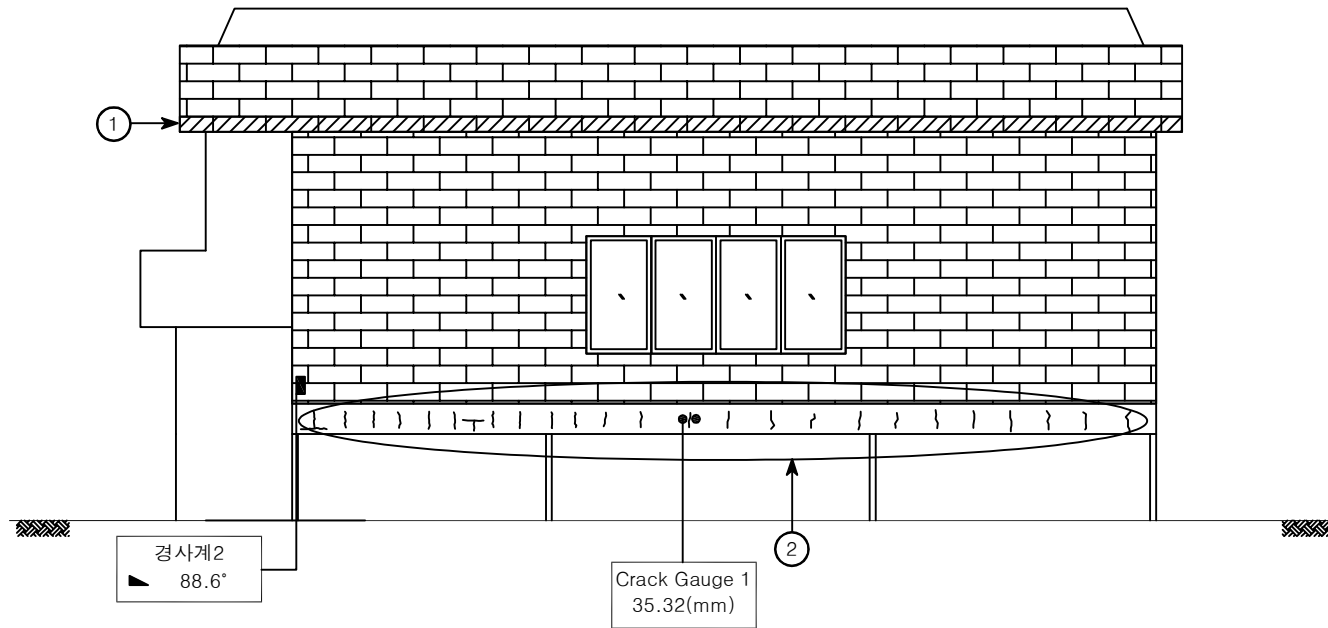
배면

| No | 손상내용 | 결함규모 | | | | 사진<br>번호 | 비고 |
|---|---|---|---|---|---|---|---|
| 1 | 탈락 및 들뜸 | 0.10 | 10.00 | m <sup>2</sup> | 1 | 21 | |
| 2 | 수직, 수평균열 | 0.2 | 6.50 | m | 1 | 22 | CG |

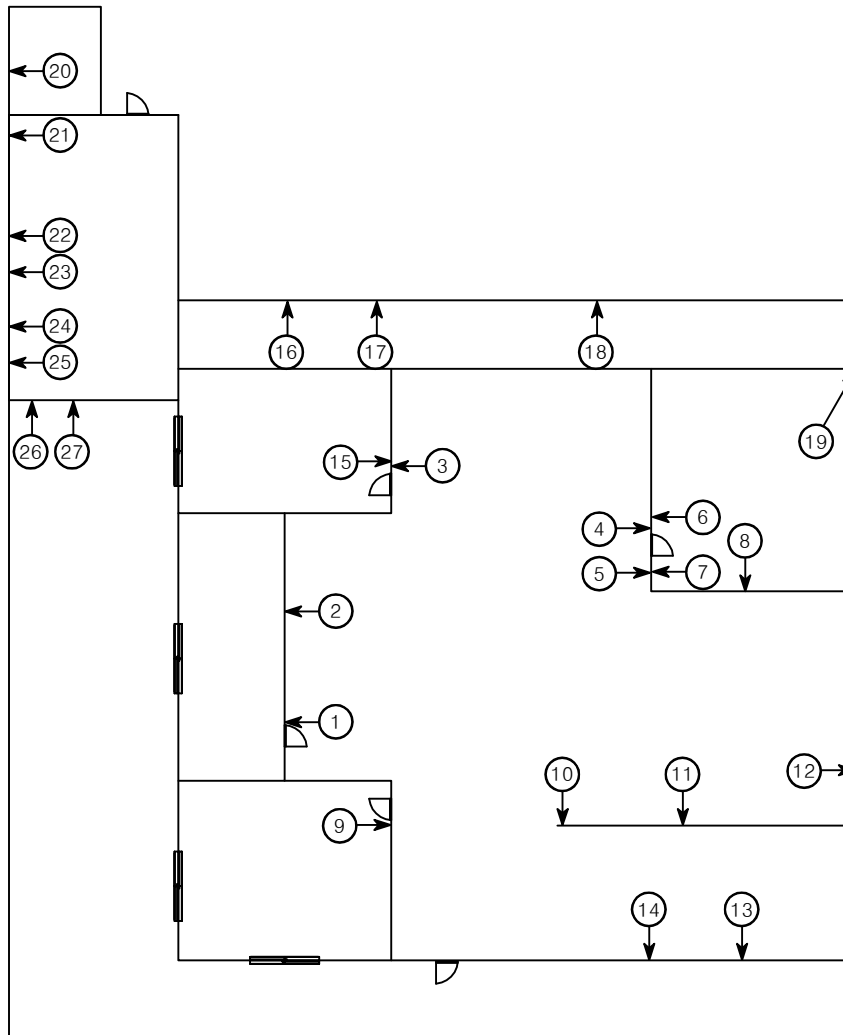
1 층 평 면 도

| No | 손상내용 | 결함 규모 | | | | 사진<br>번호 | 비고 |
|---|---|---|---|---|---|---|---|
| 1 | 수직균열 | 1.4 | 0.50 | m | 1 | 23 | |
| 2 | 수평균열 | 0.1 | 2.00 | m | 1 | 24 | |
| 3 | 수직균열 | 0.3 | 0.50 | m | 1 | 25 | |
| 4 | 수직균열 | 0.3 | 0.50 | m | 1 | 26 | |
| 5 | 수직균열 | 0.2 | 0.50 | m | 1 | 27 | |
| 6 | 수직균열 | 0.3 | 0.50 | m | 1 | 28 | |
| 7 | 수직균열 | 0.3 | 0.50 | m | 1 | 29 | |
| 8 | 수직균열 | 0.2 | 0.50 | m | 1 | 30 | |
| 9 | 수직균열 | 0.3 | 0.50 | m | 1 | 31 | |
| 10 | 수직균열 | 0.3 | 0.50 | m | 1 | 32 | |
| 11 | 수직균열 | 0.4 | 0.30 | m | 1 | 33 | |
| 12 | 수직균열 | 0.2 | 1.50 | m | 1 | 34 | |
| 13 | 수직균열 | 0.2 | 0.30 | m | 9 | 35 | |
| 14 | 수직균열 | 0.5 | 0.30 | m | 1 | 36 | |
| 15 | 수직균열 | 0.3 | 0.50 | m | 1 | 37 | |
| 16 | 수평균열 | 0.2 | 4.00 | m | 1 | 38 | |
| 17 | 수직균열 | 0.2 | 1.00 | m | 1 | 39 | |
| 18 | 수직균열 | 0.2 | 1.00 | m | 1 | 40 | |
| 19 | 이격 | - | 2.00 | m | 1 | 41 | T=0.4cm |
| 20 | 이격 | - | 1.00 | m | 1 | 42 | T=0.3cm |
| 21 | 박리 및 박락 | 1.50 | 1.00 | m² | 1 | 43 | |
| 22 | 이격 | - | 1.00 | m | 1 | 44 | T=0.4cm |
| 23 | 수직균열 | 0.4 | 1.00 | m | 1 | 45 | |
| 24 | 이격 | - | 1.00 | m | 1 | 46 | T=0.5cm |
| 25 | 이격 | - | 1.00 | m | 1 | 47 | T=0.4cm |
| 26 | 이격 | - | 1.00 | m | 1 | 48 | T=3.0cm |
| 27 | 이격 | - | 1.50 | m | 1 | 49 | T=0.3cm |
