# No.3 영인면 아산로 1233번길 21-8

서해선(홍선~송산) 복선전철 제5공구 건설공사 사전현황 용역[공사전]-2차

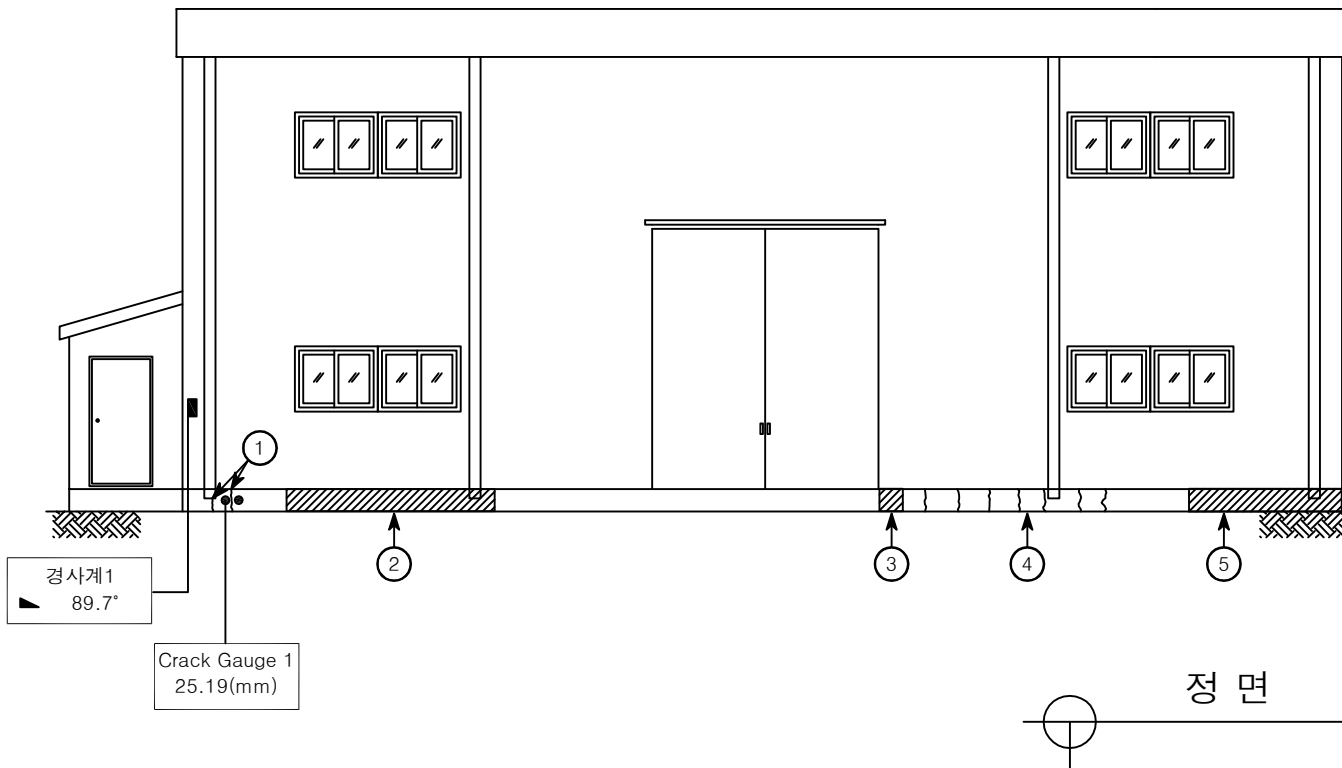
정면

| No | 손상내용 | 결함규모 | | | | 사진<br>번호 | 비고 |
|---|---|---|---|---|---|---|---|
| 1 | 수직균열 | 0.3 | 0.10 | m | 2 | 1 | CG |
| 2 | 들뜸 | 0.10 | 4.00 | m² | 1 | 2 | |
| 3 | 들뜸 | 0.10 | 0.10 | m² | 1 | 3 | |
| 4 | 수직균열 | 0.1 | 0.1 | m | 7 | 4 | |
| 5 | 들뜸 | 0.10 | 3.00 | m² | 1 | 5 | |

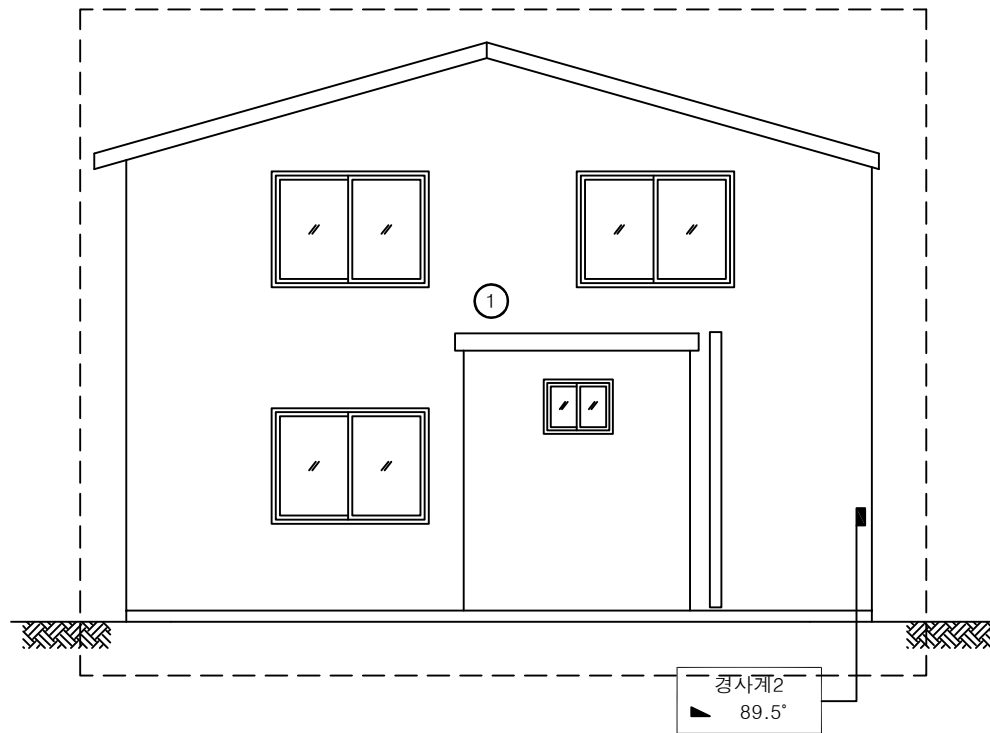
좌 측 면

| No | 손상내용 | 결함 규모 | | | | 사진<br>번호 | 비고 |
|---|---|---|---|---|---|---|---|
| 1 | 상태현황 | - | - | - | - | 6 | |

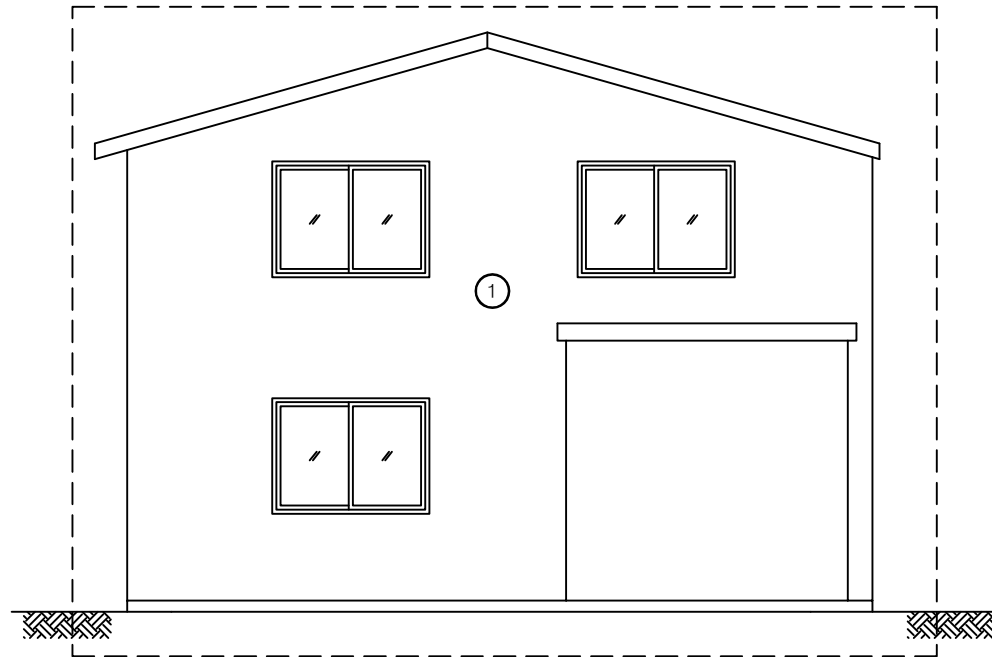
우 측 면

| No | 손상내용 | 결 함 규 모 | | | | 사진<br>번호 | 비고 |
|---|---|---|---|---|---|---|---|
| 1 | 상태현황 | - | - | - | - | 7 | |

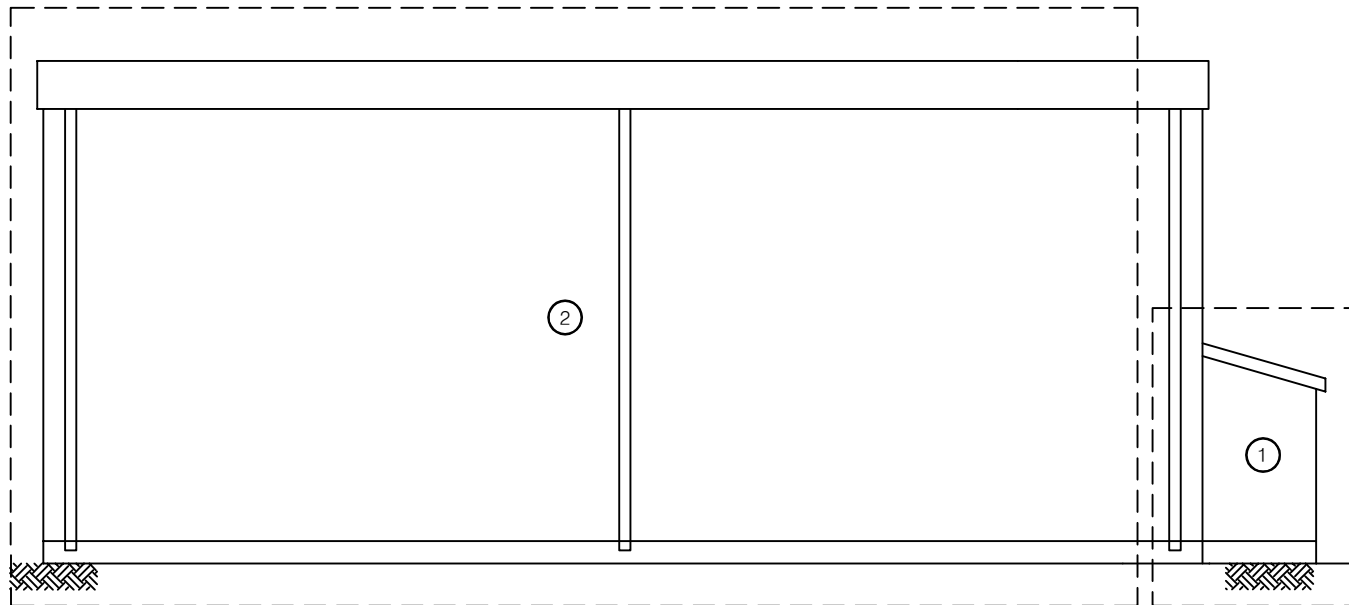
배면

| No | 손상내용 | 결함규모 | | | | 사진<br>번호 | 비고 |
|---|---|---|---|---|---|---|---|
| 1 | 상태현황 | - | - | - | - | 8 | |
| 2 | 상태현황 | - | - | - | - | 9 | |

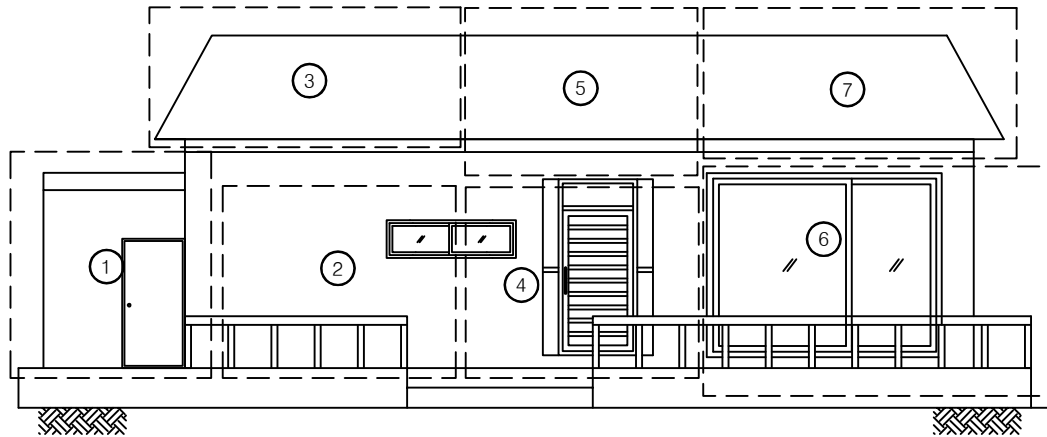
정면

| No | 손상내용 | 결함규모 | | | | 사진<br>번호 | 비고 |
|---|---|---|---|---|---|---|---|
| 1 | 상태현황 | - | - | - | - | 10 | |
| 2 | 상태현황 | - | - | - | - | 11 | |
| 3 | 상태현황 | - | - | - | - | 12 | |
| 4 | 상태현황 | - | - | - | - | 13 | |
| 5 | 상태현황 | - | - | - | - | 14 | |
| 6 | 상태현황 | - | - | - | - | 15 | |
| 7 | 상태현황 | - | - | - | - | 16 | |

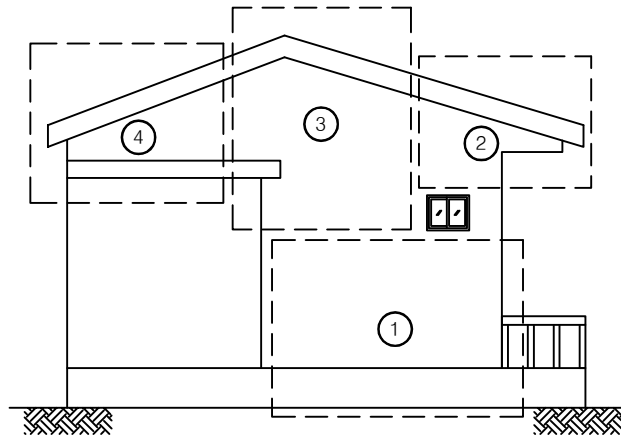
좌 측 면

| No | 손상내용 | 결 함 규 모 | | | | 사진<br>번호 | 비고 |
|---|---|---|---|---|---|---|---|
| 1 | 상태현황 | - | - | - | - | 17 | |
| 2 | 상태현황 | - | - | - | - | 18 | |
| 3 | 상태현황 | - | - | - | - | 19 | |
| 4 | 상태현황 | - | - | - | - | 20 | |

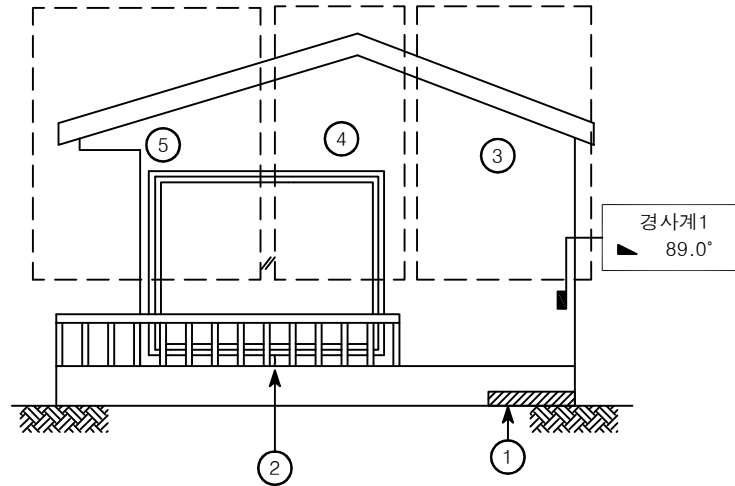
| No | 손상내용 | 결 함 규 모 | | | | 사진<br>번호 | 비고 |
|---|---|---|---|---|---|---|---|
| 1 | 들뜸 | 0.10 | 1.50 | m <sup>2</sup> | 1 | 21 | |
| 2 | 수직균열 | 0.2 | 0.10 | m | 1 | 22 | |
| 3 | 상태현황 | - | - | - | - | 23 | |
| 4 | 상태현황 | - | - | - | - | 24 | |
| 5 | 상태현황 | - | - | - | - | 25 | |

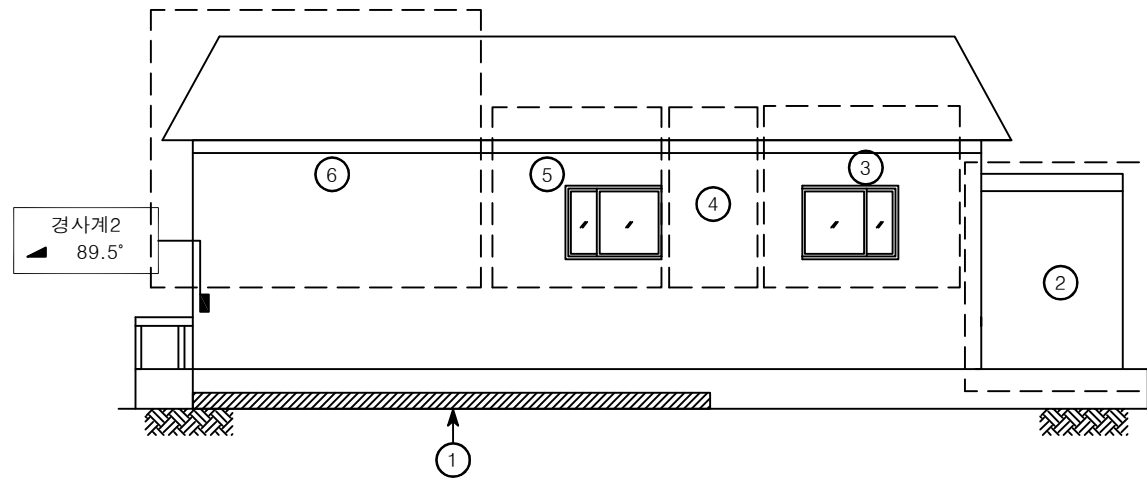
배면

| No | 손상내용 | 결함규모 | | | | 사진<br>번호 | 비고 |
|---|---|---|---|---|---|---|---|
| 1 | 들뜸 | 0.10 | 8.00 | m <sup>2</sup> | 1 | 26 | |
| 2 | 상태현황 | - | - | - | - | 27 | |
| 3 | 상태현황 | - | - | - | - | 28 | |
| 4 | 상태현황 | - | - | - | - | 29 | |
| 5 | 상태현황 | - | - | - | - | 30 | |
| 6 | 상태현황 | - | - | - | - | 31 | |
