# No.30 영인면 월선길 34

명성엔지니어링

서해선(홍선~송산) 복선전철 제5공구 건설공사 사전현황 용역[공사전]-2차

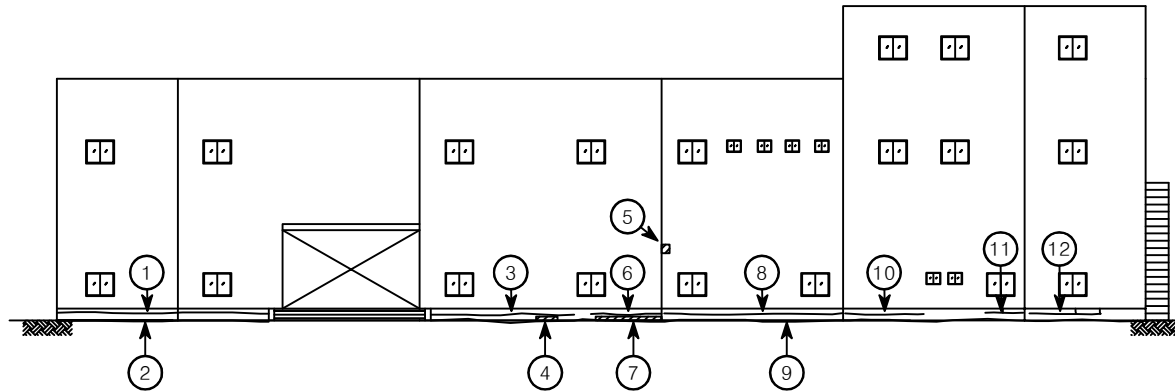
정면

| No | 손상내용 | 결함규모 | | | | 사진<br>번호 | 비고 |
|---|---|---|---|---|---|---|---|
| 1 | 수평균열 | 0.1 | 8.00 | m | 1 | 1 | |
| 2 | 이격 | - | 8.00 | m | 1 | 2 | |
| 3 | 수평균열 | 0.1 | 4.00 | m | 1 | 3 | |
| 4 | 박락 | 0.10 | 0.40 | m² | 1 | 4 | |
| 5 | 배수관 이격 | - | - | EA | 1 | 5 | |
| 6 | 수평균열 | 0.2 | 5.00 | m | 1 | 6 | |
| 7 | 박락 | 0.10 | 3.00 | m² | 1 | 7 | |
| 8 | 수평균열 | 0.1~0.5 | 7.50 | m² | 1 | 8 | |
| 9 | 이격 | - | 30.00 | m | 1 | 9 | |
| 10 | 수평균열 | 0.1 | 3.00 | m | 1 | 10 | |
| 11 | 수직, 수평균열 | 0.1 | 2.50 | m | 1 | 11 | |
| 12 | 수직, 수평균열 | 0.1~0.3 | 3.50 | m² | 1 | 12 | |

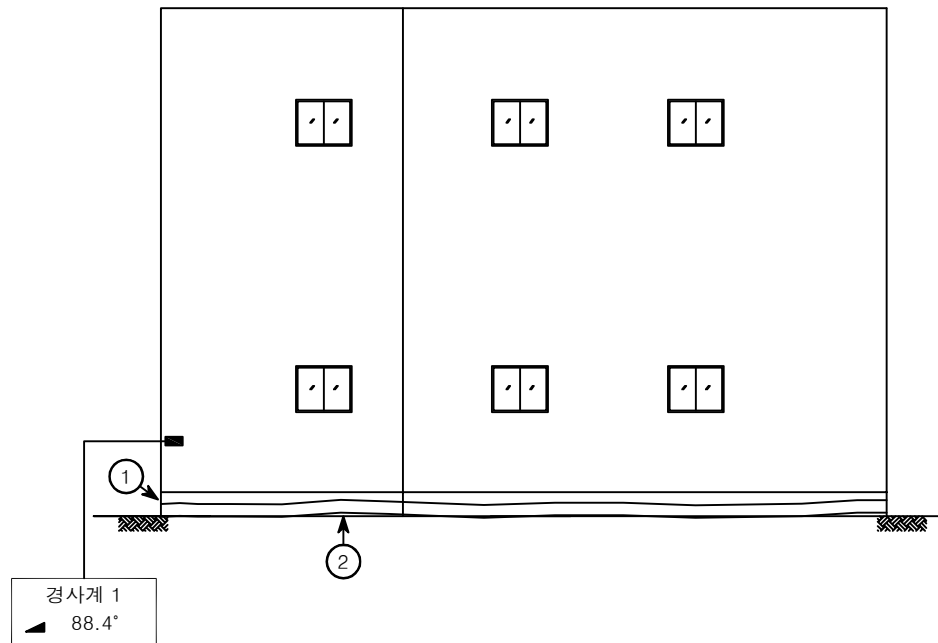
좌 측 면

| No | 손상내용 | 결 함 규 모 | | | | 사진<br>번호 | 비고 |
|---|---|---|---|---|---|---|---|
| 1 | 수평균열 | 0.1~1.0 | 15.00 | m | 1 | 13 | |
| 2 | 이격 | - | 15.00 | m | 1 | 14 | |

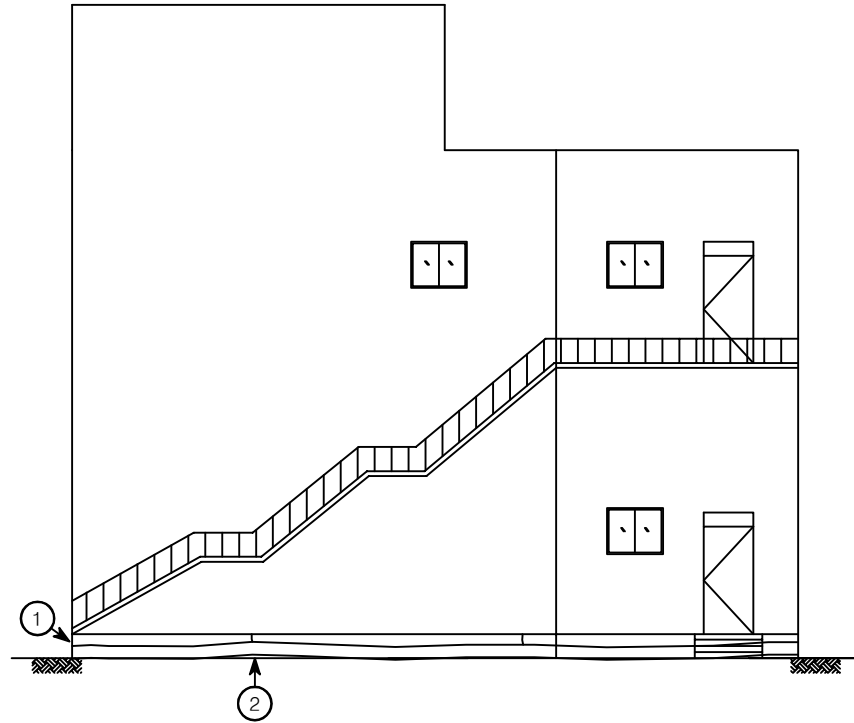
우 측 면

| No | 손상내용 | 결함규모 | | | | 사진<br>번호 | 비고 |
|---|---|---|---|---|---|---|---|
| 1 | 수직, 수평균열 | 0.1~1.0 | 15.00 | m | 1 | 15 | |
| 2 | 이격 | - | 15.00 | m | 1 | 16 | |

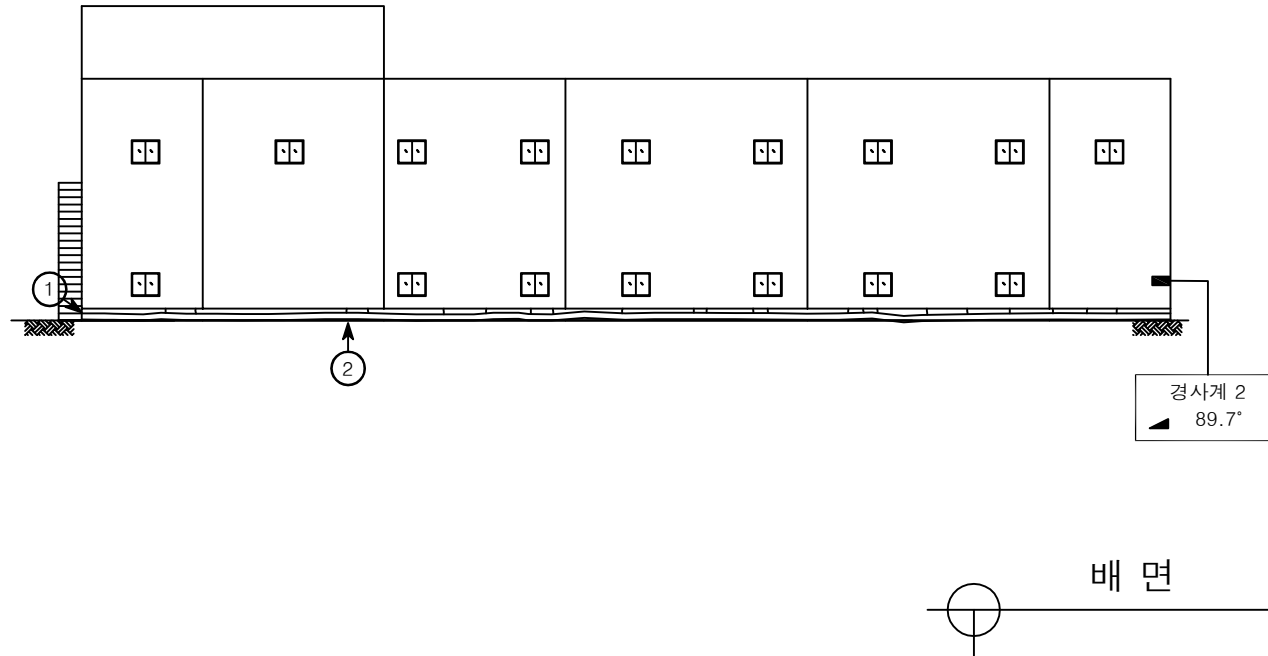
배 면

| No | 손상내용 | 결 함 규 모 | | | | 사진<br>번호 | 비고 |
|---|---|---|---|---|---|---|---|
| 1 | 수직,수평균열 | 0.1~1.0 | 48.00 | m | 1 | 17 | |
| 2 | 이격 | - | 45.00 | m | 1 | 18 | |

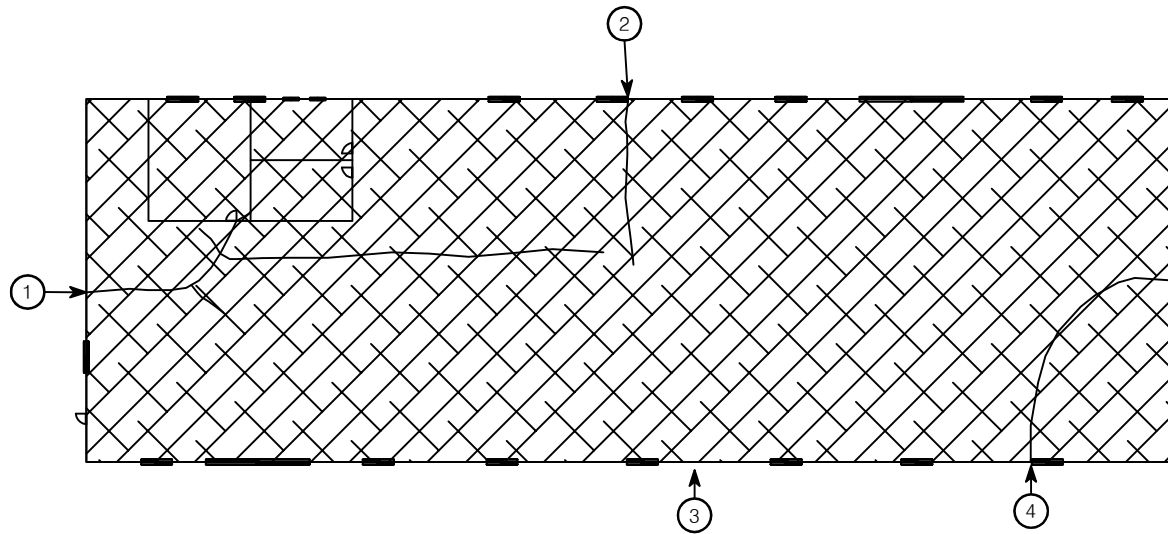
1 층 평 면 도

| No | 손상내용 | 결함규모 | | | | 사진<br>번호 | 비고 |
|---|---|---|---|---|---|---|---|
| 1 | 방수우레탄 균열 | 1.4 | 22.00 | m | 8 | 19 | |
| 2 | 방수우레탄 균열 | 1.0 | 4.00 | m | 2 | 20 | |
| 3 | 방수우레탄 망상균열 | 45.00 | 15.00 | m' | 1 | 21 | |
| 4 | 방수우레탄 균열 | 1.0 | 13.00 | m | 1 | 22 | |

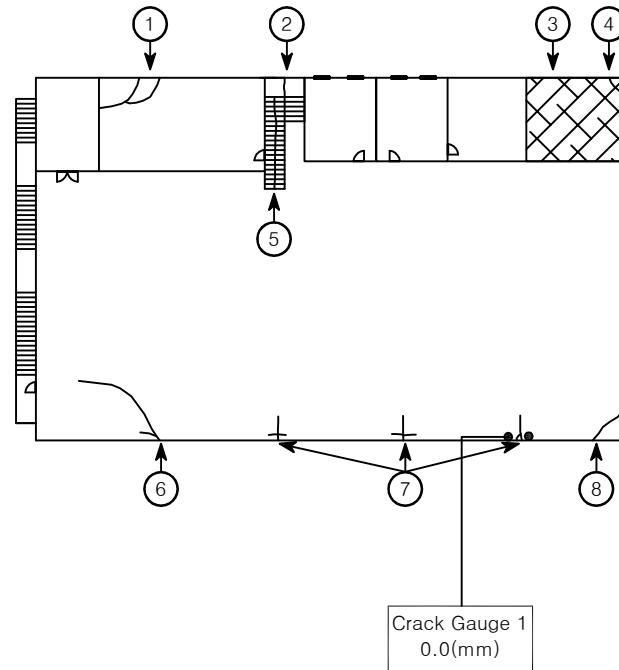
2층 평면도

| No | 손상내용 | 결함 규모 | | | | 사진<br>번호 | 비고 |
|---|---|---|---|---|---|---|---|
| 1 | 바닥 균열 | 0.4 | 3.5 | m | 1 | 23 | |
| 2 | 바닥 균열 | 0.3 | 1.20 | m | 1 | 24 | |
| 3 | 바닥 망상균열 | 5.00 | 5.00 | m' | 1 | 25 | |
| 4 | 바닥 균열 | 0.7 | 0.30 | m | 1 | 26 | |
| 5 | 계단 균열 | 0.3 | 3.00 | m | 1 | 27 | |
| 6 | 바닥 균열 | 0.3 | 1.50 | m | 1 | 28 | |
| 7 | 바닥 균열 | 0.3 | 1.20 | m' | 3 | 29 | C.G |
| 8 | 바닥 균열 | 1.0 | 0.30 | m' | 1 | 30 | |

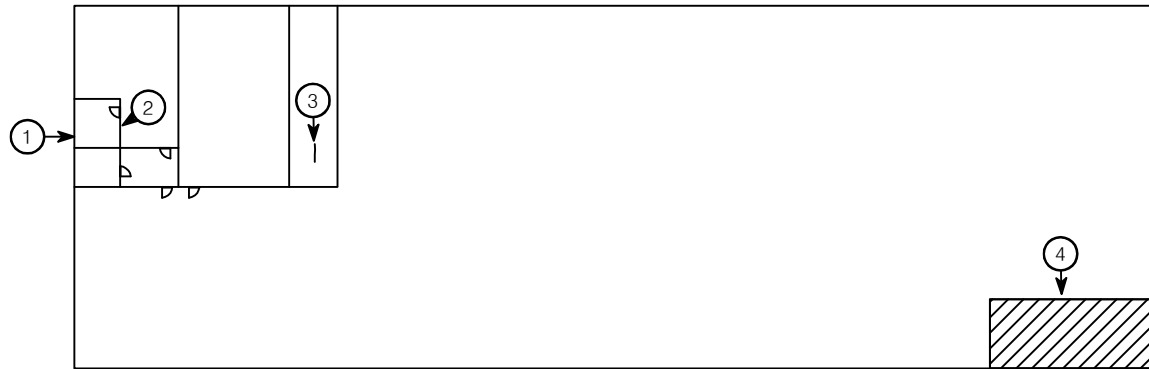
옥 상 평 면 도

| No | 손상내용 | 결 함 규 모 | | | | 사진<br>번호 | 비고 |
|---|---|---|---|---|---|---|---|
| 1 | 타일균열 | - | - | EA | 8 | 31 | |
| 2 | 타일균열 | - | - | EA | 2 | 32 | |
| 3 | 바닥 균열 | 0.3 | 0.10 | m | 1 | 33 | |
| 4 | 바닥 박리, 박락 | 4.00 | 2.00 | m² | 1 | 34 | |
