# No.31 영인면 월선길 34

서해선(홍선~송산) 복선전철 제5공구 건설공사 사전현황 용역[공사전]-2차

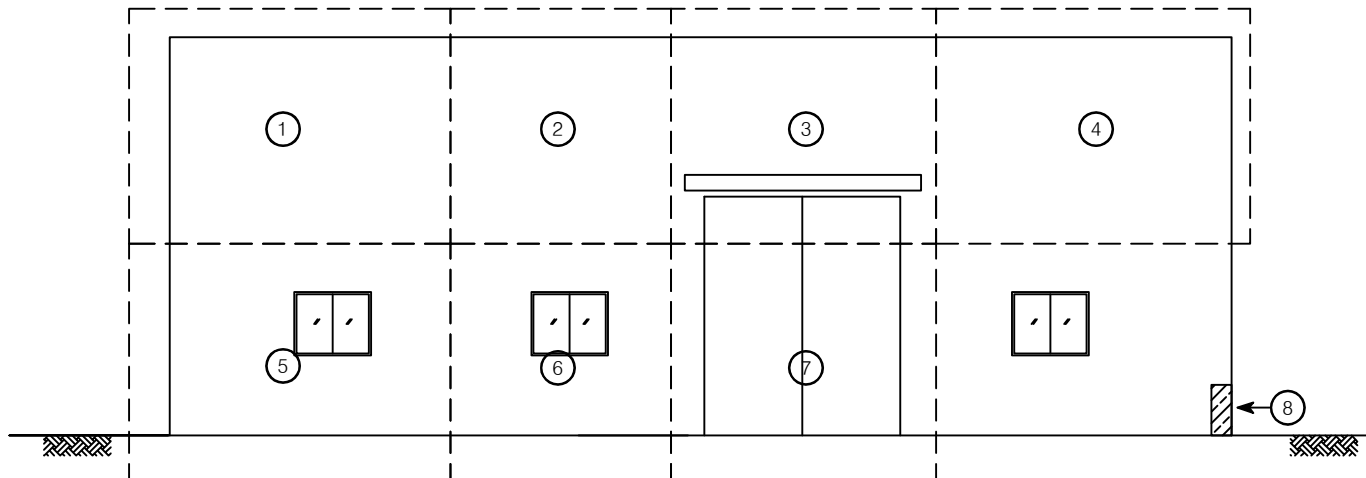
정면

| No | 손상내용 | 결함규모 | | | | 사진<br>번호 | 비고 |
|---|---|---|---|---|---|---|---|
| 8 | 변형 | 0.10 | 0.50 | m | 1 | 8 | |
