# No.4 영인면 아산로 1233번길 21-5

서해선(홍선~송산) 복선전철 제5공구 건설공사 사전현황 용역[공사전]-2차

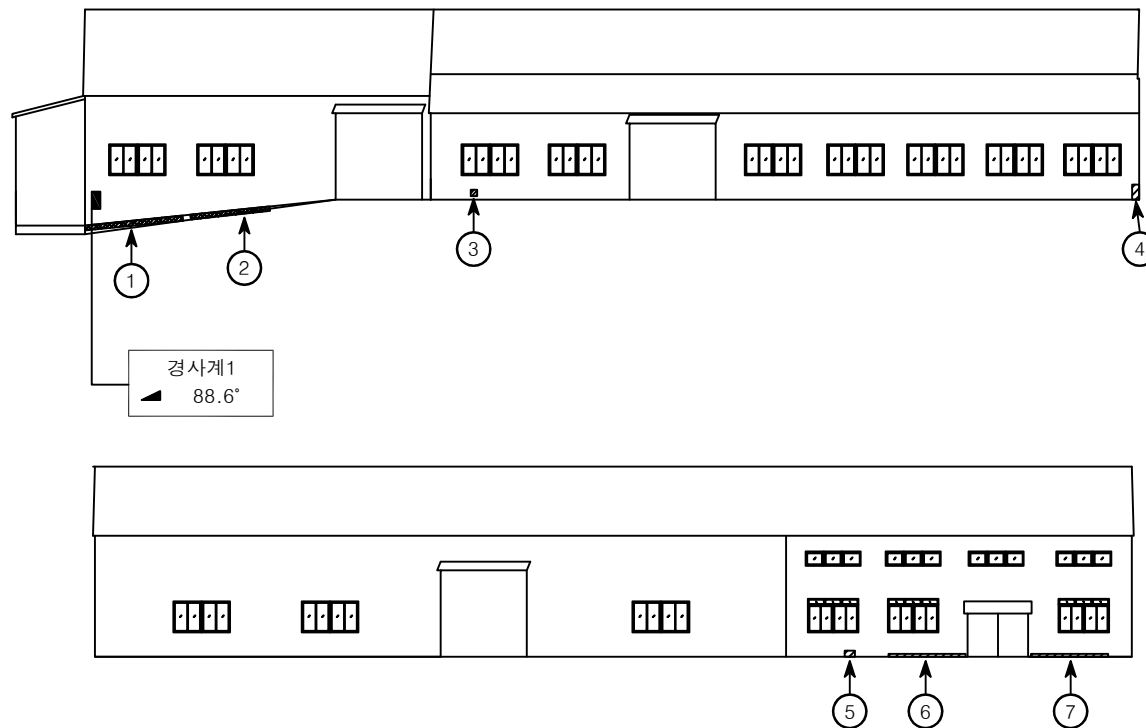
정면

| No | 손상내용 | 결함 규모 | | | | 사진<br>번호 | 비고 |
|---|---|---|---|---|---|---|---|
| 1 | 망상균열 | 0.30 | 6.00 | m <sup>2</sup> | 1 | 1 | |
| 2 | 망상균열 | 0.20 | 4.00 | m <sup>2</sup> | 1 | 2 | |
| 3 | 파손 | 0.10 | 0.10 | m <sup>2</sup> | 1 | 3 | |
| 4 | 변형 | 0.20 | 0.30 | m <sup>2</sup> | 1 | 4 | |
| 5 | 변형 | 0.20 | 0.20 | m <sup>2</sup> | 1 | 5 | |
| 6 | 들뜸 | 0.10 | 5.00 | m <sup>2</sup> | 1 | 6 | |
| 7 | 들뜸 | 0.10 | 5.00 | m <sup>2</sup> | 1 | 7 | |

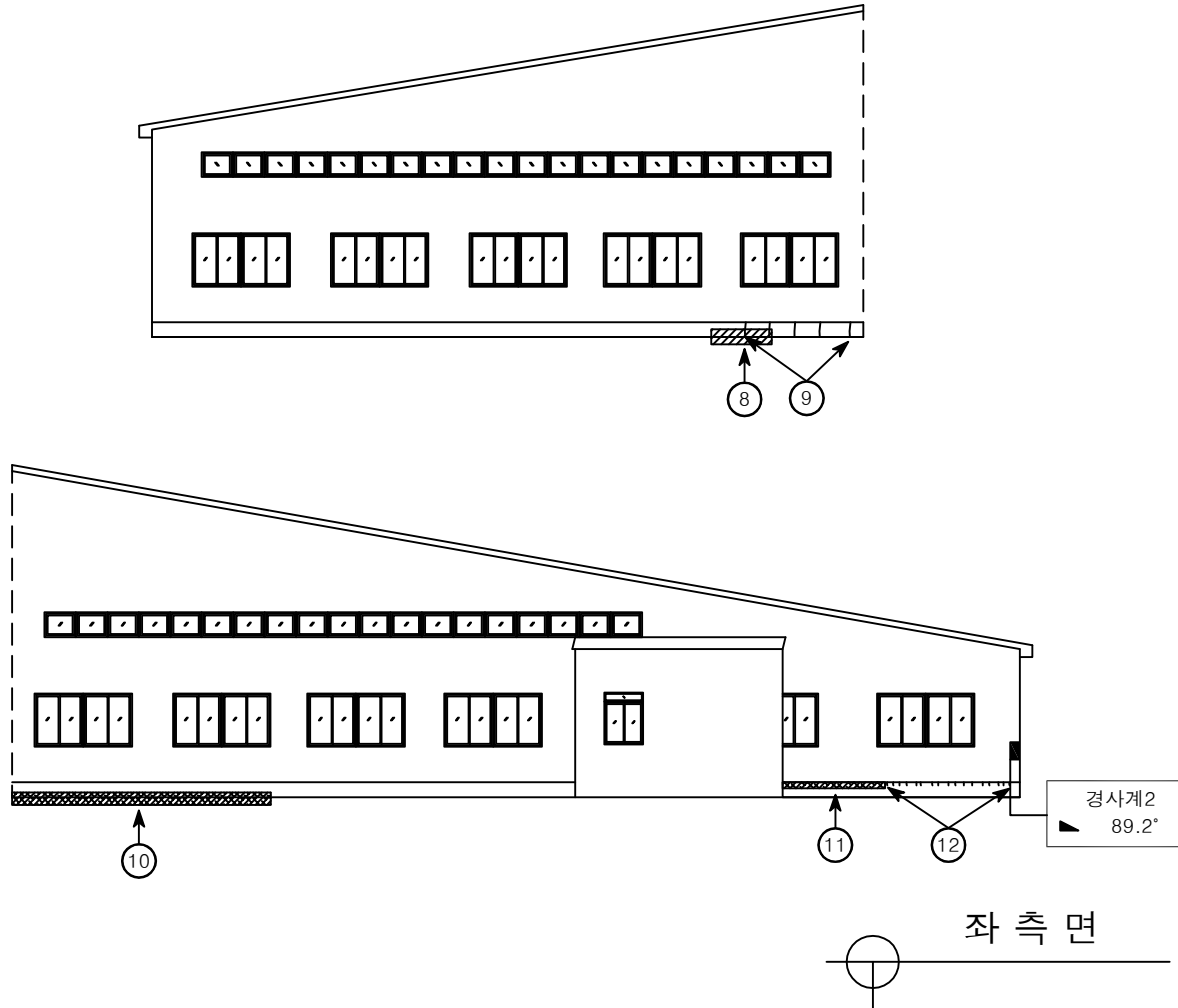
좌 측 면

| No | 손상내용 | 결함 규모 | | | | 사진<br>번호 | 비고 |
|---|---|---|---|---|---|---|---|
| 1 | 들뜸 | 0.10 | 2.50 | m² | 1 | 8 | |
| 2 | 수직균열 | 0.1 | 0.50 | m | 5 | 9 | |
| 3 | 망상균열 | 0.50 | 9.00 | m² | 1 | 10 | |
| 4 | 망상균열 | 0.20 | 5.00 | m² | 1 | 11 | |
| 5 | 수직균열 | 0.1 | 0.20 | m² | 17 | 12 | |

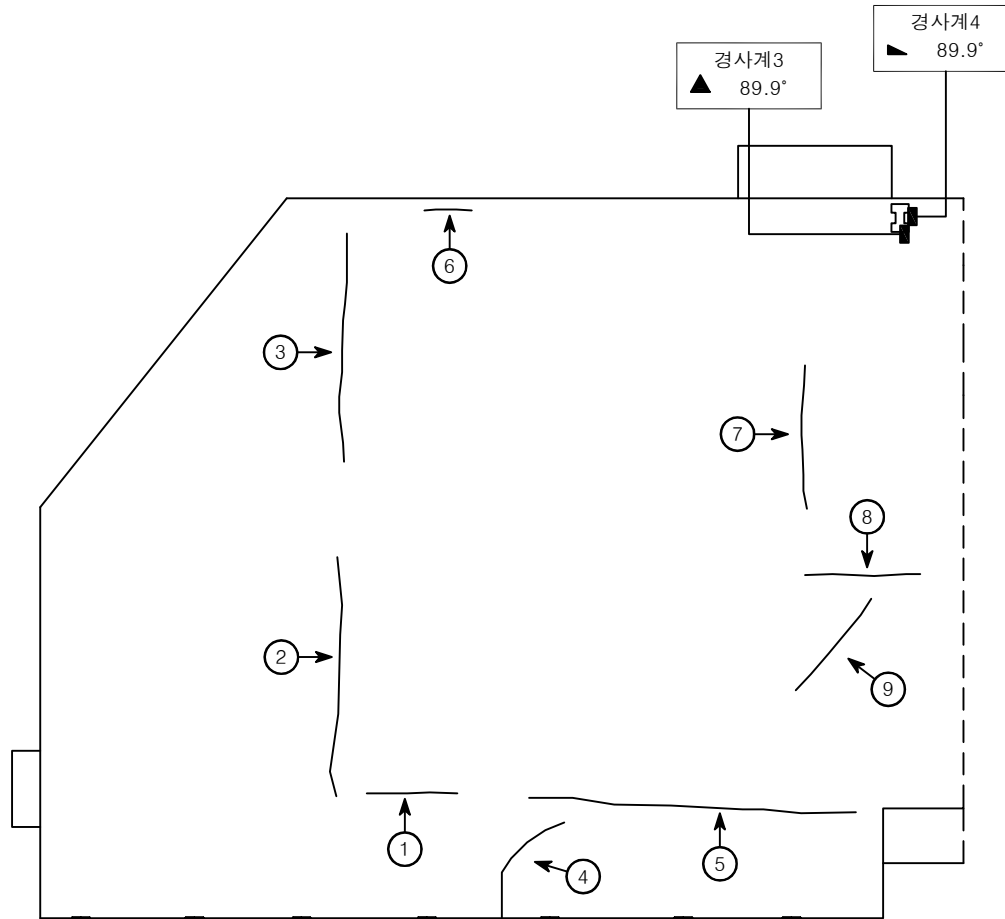
1층 평면도 (라인)

| No | 손상내용 | 결함 규모 | | | | 사진<br>번호 | 비고 |
|---|---|---|---|---|---|---|---|
| 1 | 바닥 균열 | 0.3 | 3.00 | m | 1 | 13 | |
| 2 | 바닥 균열 | 2.0 | 10.00 | m | 1 | 14 | |
| 3 | 바닥 균열 | 2.0 | 10.00 | m | 1 | 15 | |
| 4 | 바닥 균열 | 2.0 | 7.00 | m | 1 | 16 | |
| 5 | 바닥 균열 | 2.0 | 15.00 | m | 1 | 17 | |
| 6 | 바닥 균열 | 1.0 | 5.00 | m | 1 | 18 | |
| 7 | 바닥 균열 | 1.0 | 10.00 | m | 1 | 19 | |
| 8 | 바닥 균열 | 1.0 | 10.00 | m | 1 | 20 | |
| 9 | 바닥 균열 | 1.0 | 5.00 | m | 1 | 21 | |

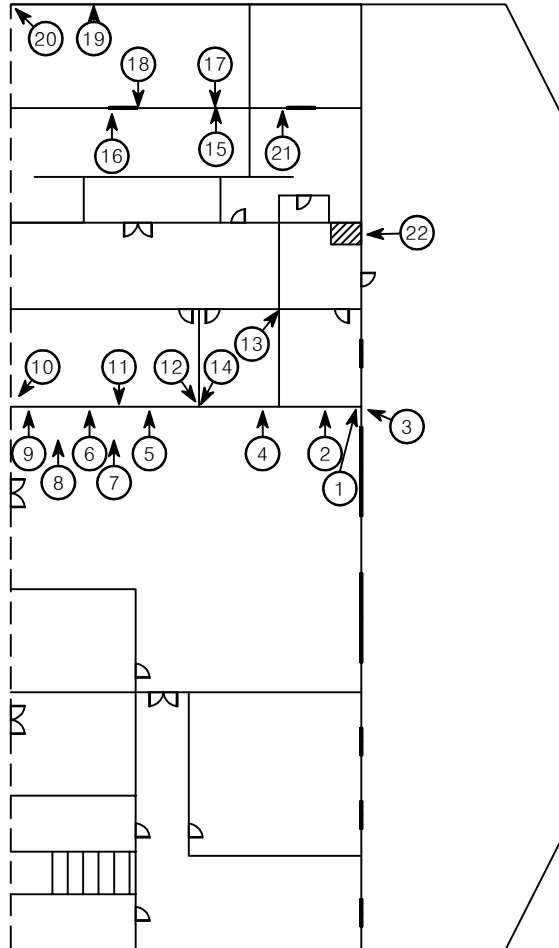
1층 평면도 (사무동)

| No | 손상내용 | 결함규모 | | | | 사진<br>번호 | 비고 |
|---|---|---|---|---|---|---|---|
| 1 | 들뜸 및 박락 | 0.10 | 3.50 | m <sup>2</sup> | 1 | 22 | |
| 2 | 경사균열 | 0.8 | 1.50 | m | 1 | 23 | |
| 3 | 들뜸 | 0.30 | 0.30 | m | 1 | 24 | |
| 4 | 수직균열 | 1.0 | 3.50 | m | 1 | 25 | |
| 5 | 수직균열 | 2.0 | 4.00 | m | 1 | 26 | |
| 6 | 수직균열 | 0.5 | 3.20 | m | 1 | 27 | |
| 7 | 수직균열 | 3.0 | 0.10 | m | 2 | 28 | |
| 8 | 수직균열 | 0.4 | 2.20 | m | 1 | 29 | |
| 9 | 수직균열 | 0.3 | 0.50 | m | 1 | 30 | |
| 10 | 타일균열 | - | - | EA | 1 | 31 | |
| 11 | 타일이격 | - | 1.20 | m | 1 | 32 | |
| 12 | 타일균열 | - | - | EA | 9 | 33 | |
| 13 | 타일균열 | - | - | EA | 8 | 34 | |
| 14 | 타일균열 | - | - | EA | 1 | 35 | |
| 15 | 이격 | - | 2.50 | m | 1 | 36 | T=0.4cm |
| 16 | 이격 | - | 0.50 | m | 1 | 37 | T=0.6cm |
| 17 | 타일균열 | - | - | EA | 10 | 38 | |
| 18 | 타일균열 | - | - | EA | 3 | 39 | |
| 19 | 타일균열 | - | - | EA | 6 | 40 | |
| 20 | 타일균열 | - | - | EA | 4 | 41 | |
| 21 | 이격 | - | 0.50 | m | 1 | 42 | T=0.6cm |
| 22 | 천장 들뜸 | - | - | EA | 5 | 43 | |
| 23 | 수직균열 | 0.4 | 2.50 | m | 1 | 44 | |
| 24 | 수직균열 | 0.5 | 0.50 | m | 1 | 45 | |
| 25 | 수직균열 | 0.4 | 2.50 | m | 1 | 46 | |

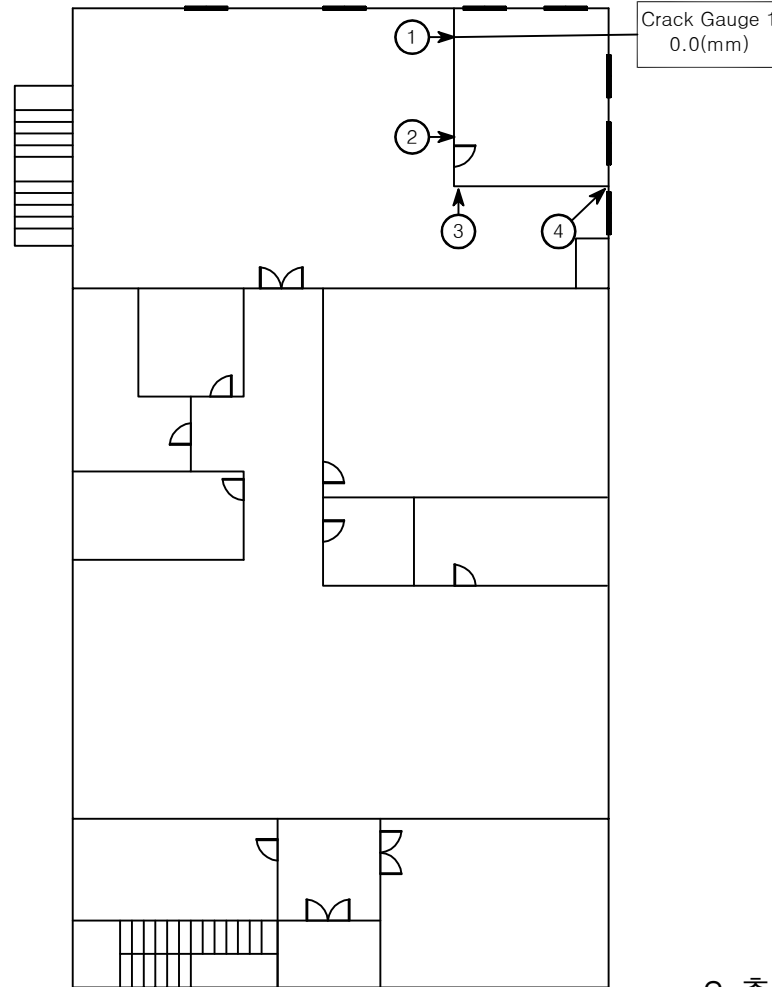
2층 1층 평면도

| No | 손상내용 | 결함규모 | | | | 사진<br>번호 | 비고 |
|---|---|---|---|---|---|---|---|
| 1 | 경사균열 | 3.0 | 1.50 | m | 1 | 47 | C.G |
| 2 | 수직균열 | 2.0 | 1.00 | m | 1 | 48 | |
| 3 | 수평균열 | 0.5 | 0.50 | m | 1 | 49 | |
| 4 | 수평균열 | 0.3 | 0.50 | m | 1 | 50 | |
