# No.5 영인면 아산로 1233번길 5

명성엔지니어링

서해선(홍선~송산) 복선전철 제5공구 건설공사 사전현황 용역[공사전]-2차

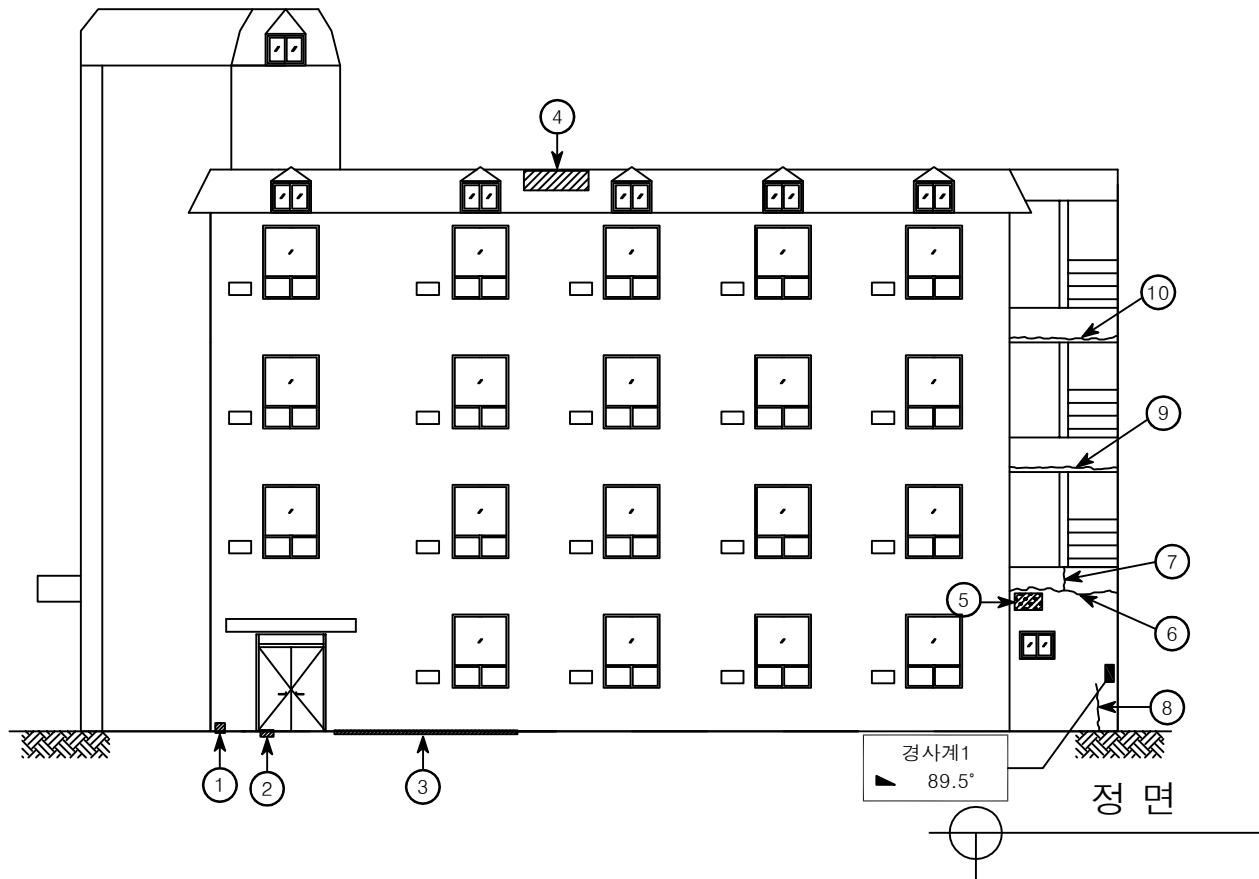
정면

| No | 손상내용 | 결함 규모 | | | | 사진<br>번호 | 비고 |
|---|---|---|---|---|---|---|---|
| 1 | 마감재 박락 | 0.10 | 1.20 | m² | 1 | 1 | |
| 2 | 마감재 파손 | - | - | EA | 1 | 2 | |
| 3 | 마감재 이격 | - | 5.00 | m | 1 | 3 | |
| 4 | 마감재 탈락 | 1.00 | 2.50 | m² | 1 | 4 | |
| 5 | 누수흔적 | 0.30 | 0.40 | m² | 1 | 5 | |
| 6 | 수평균열 | 0.5 | 2.50 | m | 1 | 6 | |
| 7 | 수직균열 | 0.3 | 1.00 | m | 1 | 7 | |
| 8 | 수직균열 | 0.1 | 2.00 | m | 1 | 8 | |
| 9 | 수평균열 | 0.1 | 2.00 | m | 1 | 9 | |
| 10 | 수평균열 | 0.3 | 2.00 | m | 1 | 10 | |

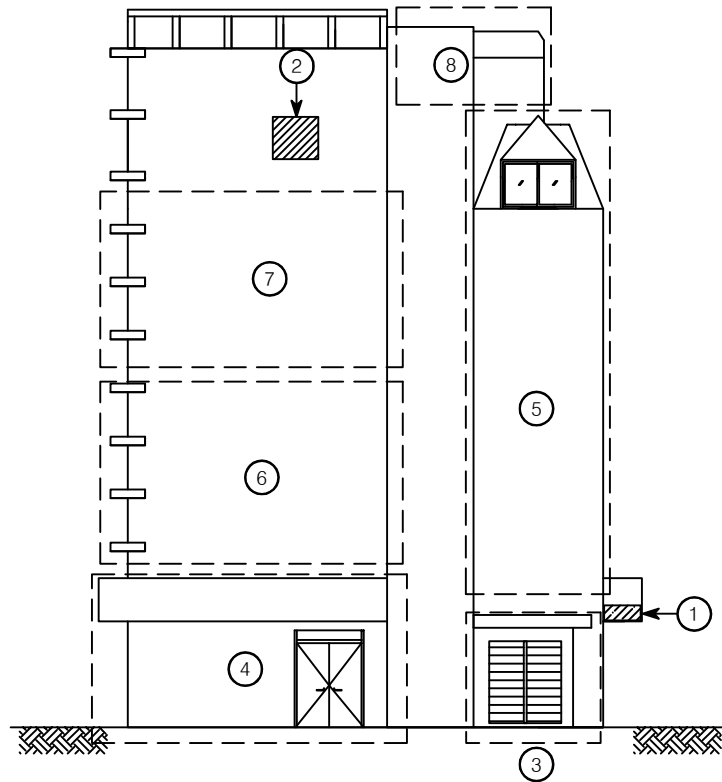
좌 측 면

| No | 손상내용 | 결 함 규 모 | | | | 사진<br>번호 | 비고 |
|---|---|---|---|---|---|---|---|
| 1 | 캐노피 변형 | 1.00 | 0.50 | m² | 1 | 11 | |
| 2 | 마감재 파손 | 1.00 | 1.00 | m² | 2 | 12 | |

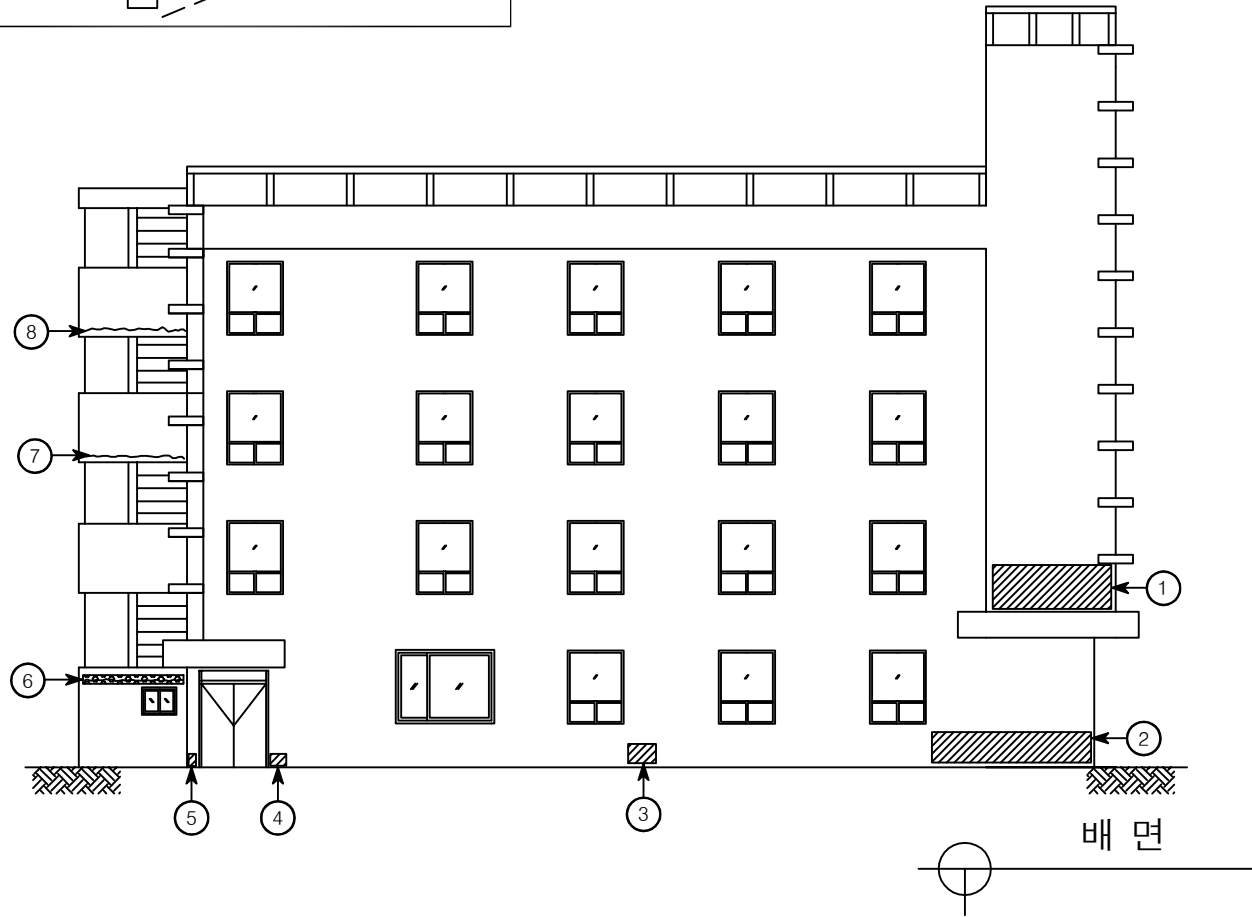
배면

| No | 손상내용 | 결함 규모 | | | | 사진<br>번호 | 비고 |
|---|---|---|---|---|---|---|---|
| 1 | 마감재 파손 | - | - | EA | 3 | 19 | |
| 2 | 타일 탈락 | - | - | EA | 13 | 20 | |
| 3 | 타일 탈락 | - | - | EA | 2 | 21 | |
| 4 | 파손 | 0.30 | 0.10 | m² | 1 | 22 | |
| 5 | 마감재 파손 | 0.10 | 0.10 | m² | 1 | 23 | |
| 6 | 수평균열 및 백태 | 0.2 | 2.00 | m | 1 | 24 | |
| 7 | 수평균열 | 0.5 | 2.00 | m | 1 | 25 | |
| 8 | 수평균열 | 0.4 | 2.00 | m | 1 | 26 | |

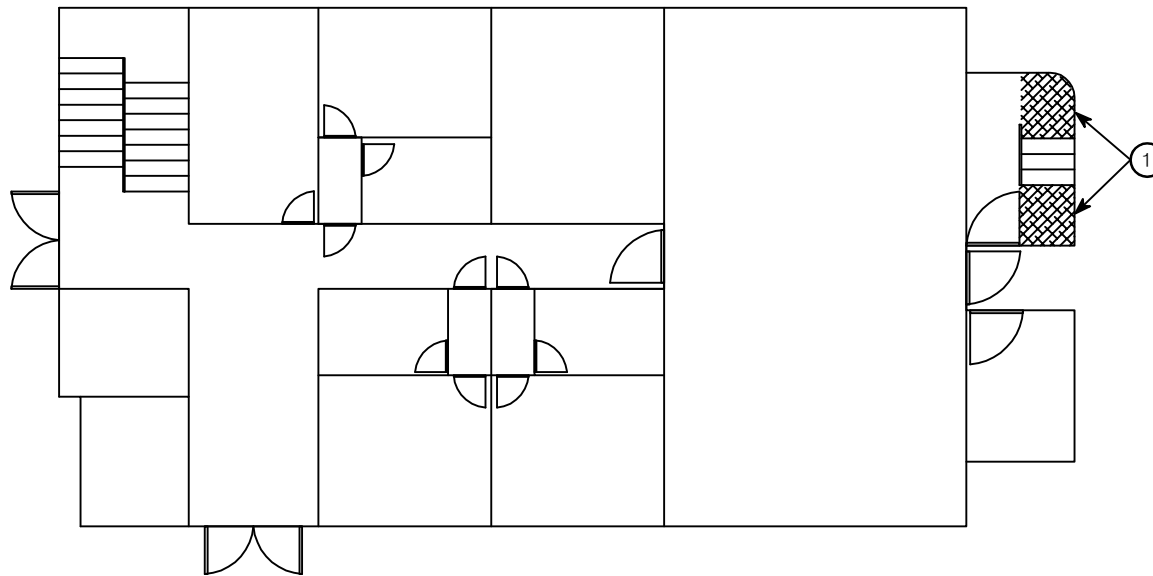
1층 평면도

| No | 손상내용 | 결함 규모 | | | | 사진<br>번호 | 비고 |
|---|---|---|---|---|---|---|---|
| 1 | 망상균열 | 1.70 | 4.50 | m' | 1 | 27 | |

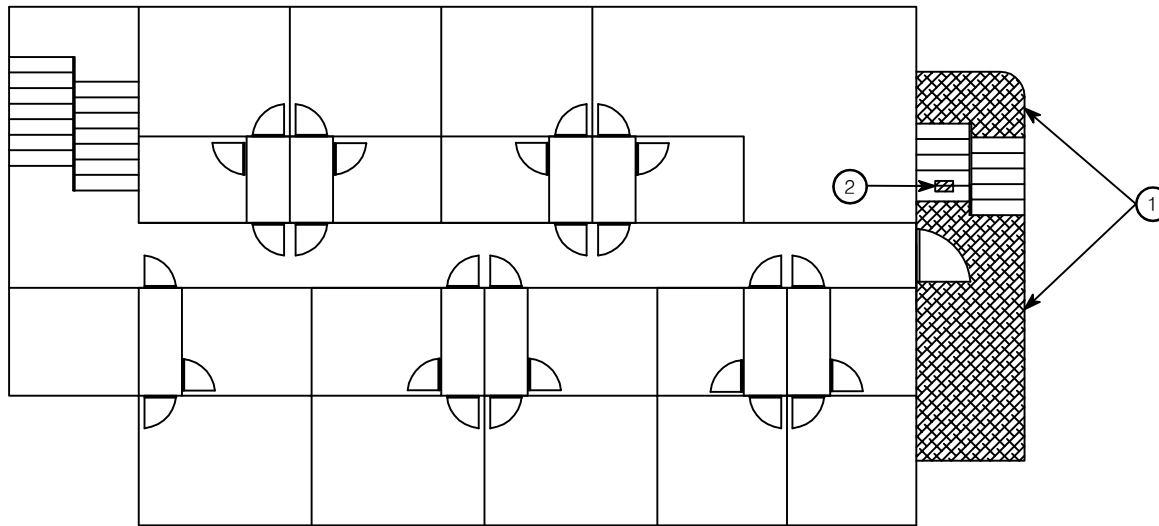
2층 평면도

| No | 손상내용 | 결함 규모 | | | | 사진<br>번호 | 비고 |
|---|---|---|---|---|---|---|---|
| 1 | 망상균열 | 2.50 | 8.00 | m' | 1 | 28 | |
| 2 | 파손 | 0.10 | 0.10 | m' | 1 | 29 | |

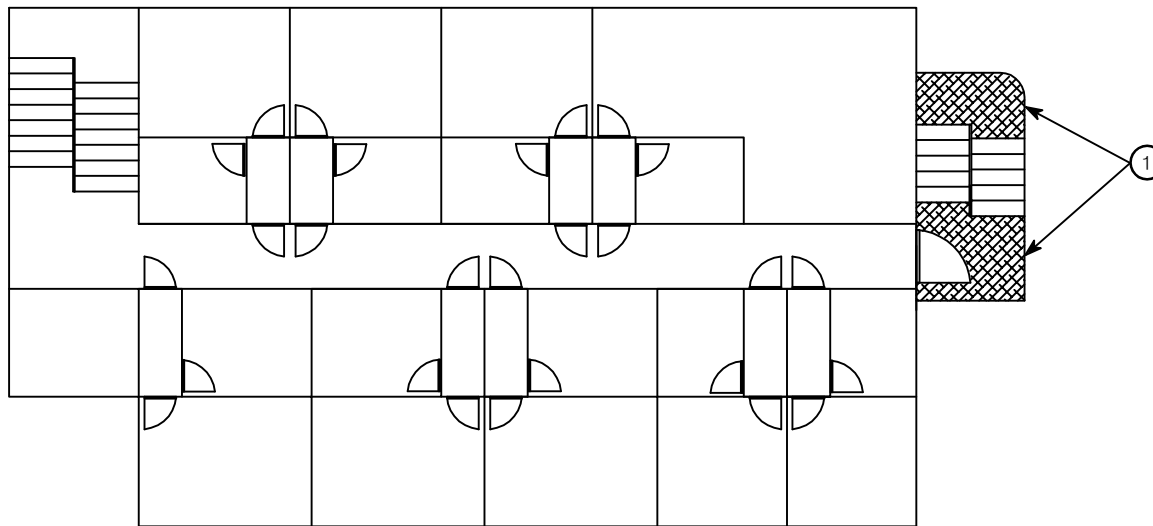
3층 평면도

| No | 손상내용 | 결함 규모 | | | | 사진<br>번호 | 비고 |
|---|---|---|---|---|---|---|---|
| 1 | 망상균열 | 2.50 | 5.50 | m' | 1 | 30 | |

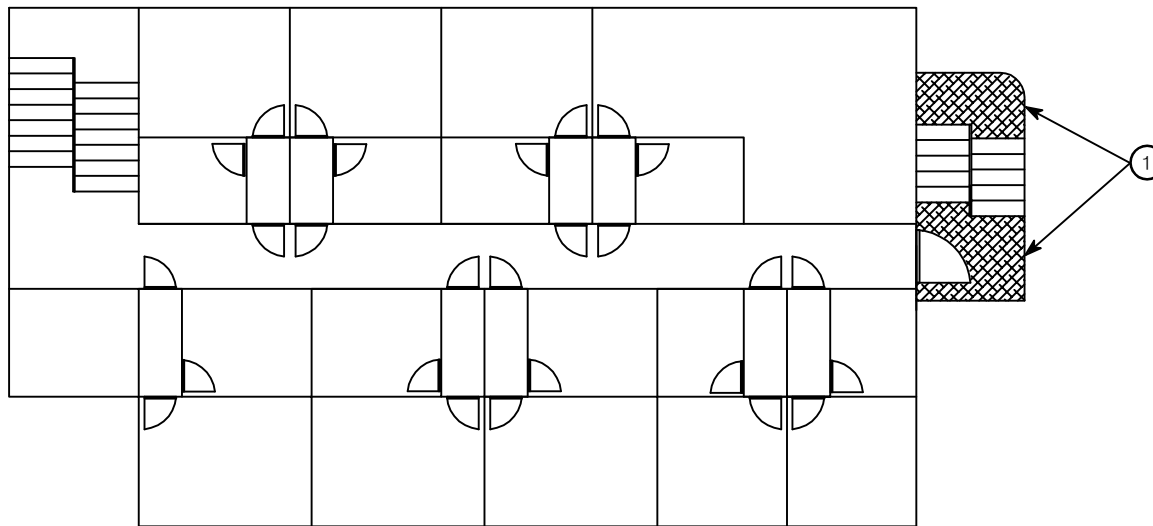
4층 평면도

| No | 손상내용 | 결함 규모 | | | | 사진<br>번호 | 비고 |
|---|---|---|---|---|---|---|---|
| 1 | 망상균열 | 2.50 | 5.50 | m' | 1 | 31 | |

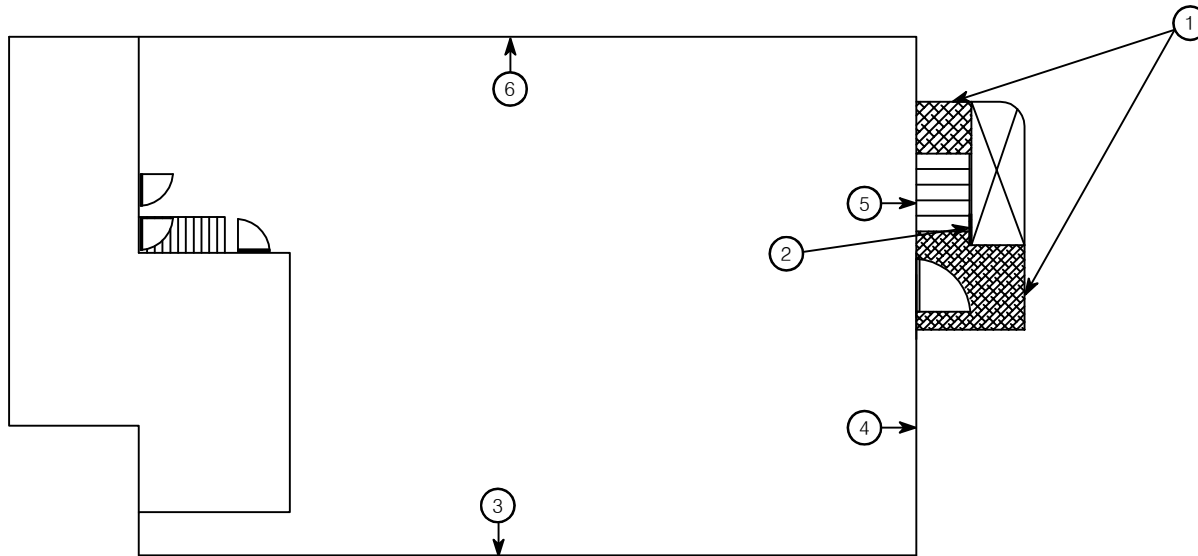
옥상 평면도

| No | 손상내용 | 결함 규모 | | | | 사진<br>번호 | 비고 |
|---|---|---|---|---|---|---|---|
| 1 | 망상균열 | 1.70 | 5.50 | m' | 1 | 32 | |
| 2 | 이격 | - | 1.00 | m | 1 | 33 | T=0.8cm |
| 3 | 균열 | 0.2 | 0.50 | m | 23 | 34 | |
| 4 | 균열 | 0.2 | 0.50 | m | 6 | 35 | |
| 5 | 망상균열 | 5.00 | 1.00 | m' | 1 | 36 | |
| 6 | 균열 | 0.2 | 0.50 | m | 27 | 37 | |

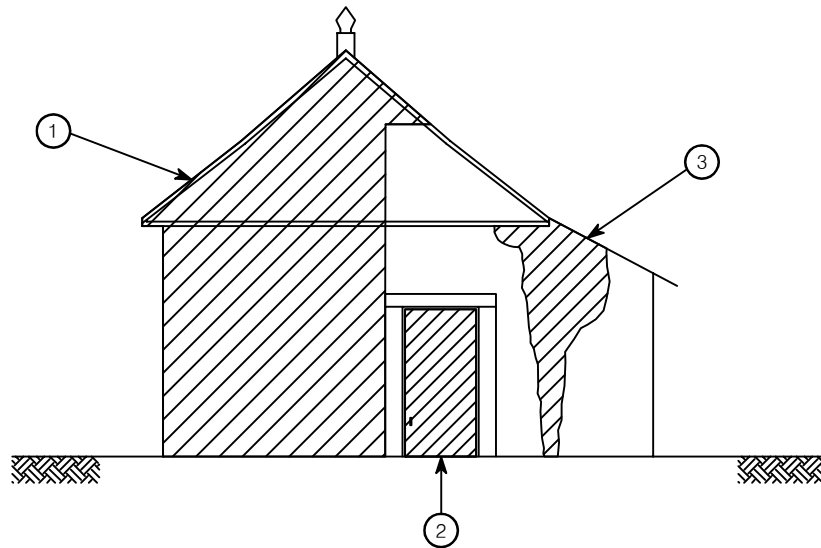
폐 가 정 면

| No | 손상내용 | 결 함 규 모 | | | | 사진<br>번호 | 비고 |
|---|---|---|---|---|---|---|---|
| 1 | 파손 | 1.70 | 5.50 | m' | 1 | 38 | |
| 2 | 파손 | 1.00 | 1.70 | m' | 1 | 39 | |
| 3 | 들뜸 | 1.50 | 2.00 | m' | 1 | 40 | |

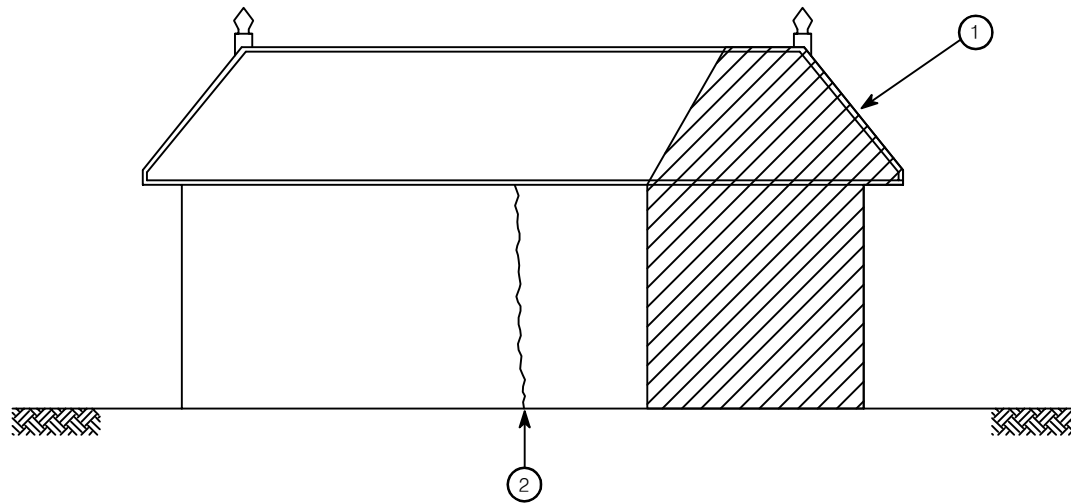
폐 가 좌 측 면

| No | 손상내용 | 결 함 규 모 | | | | 사진<br>번호 | 비고 |
|---|---|---|---|---|---|---|---|
| 1 | 파손 | 3.50 | 3.50 | m <sup>2</sup> | 1 | 41 | |
| 2 | 이격 | - | 2.00 | m | 1 | 42 | T=9.0cm |

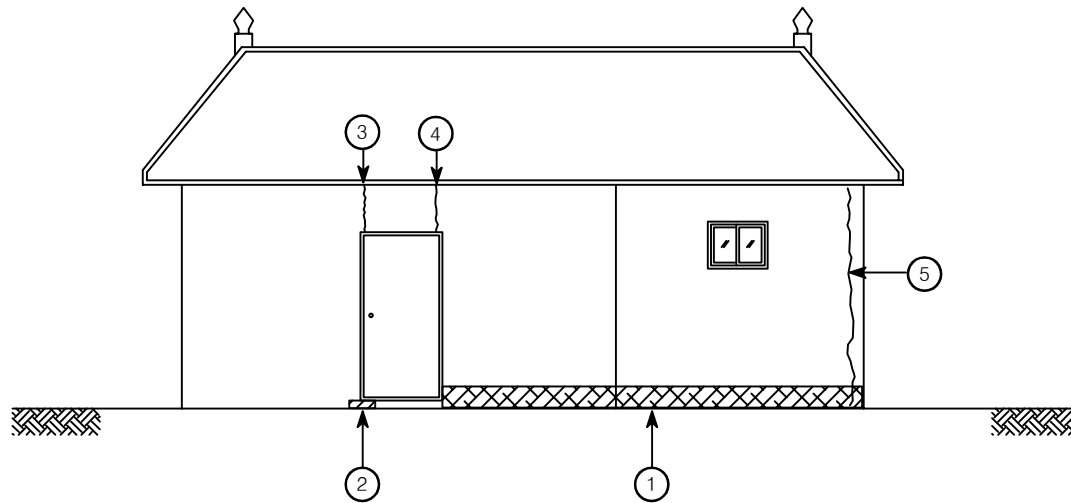
폐 가 우 측 면

| No | 손상내용 | 결 함 규 모 | | | | 사진<br>번호 | 비고 |
|---|---|---|---|---|---|---|---|
| 1 | 망상균열 | 7.00 | 0.10 | m' | 1 | 43 | |
| 2 | 들뜸 | 0.30 | 0.10 | m' | 1 | 44 | |
| 3 | 수직균열 | 1.4 | 0.10 | m | 1 | 45 | |
| 4 | 이격 | - | 0.10 | m | 1 | 46 | T=0.6cm |
| 5 | 수직균열 | 0.3 | 2.00 | m | 1 | 47 | |

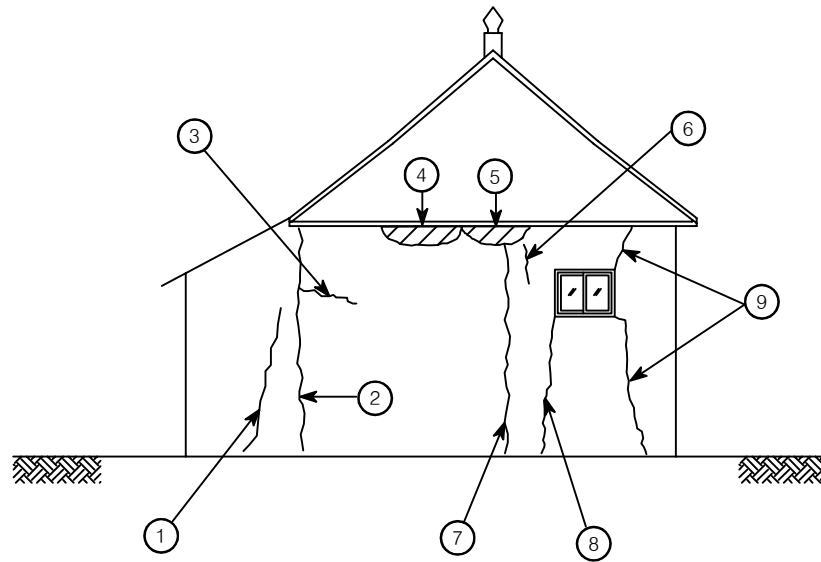
폐 가 배 면

| No | 손상내용 | 결 함 규 모 | | | | 사진<br>번호 | 비고 |
|---|---|---|---|---|---|---|---|
| 1 | 수직균열 | 0.5 | 2.00 | m | 1 | 48 | |
| 2 | 수직균열 | 0.6 | 2.00 | m | 1 | 49 | |
| 3 | 수평균열 | 0.5 | 1.00 | m | 1 | 50 | |
| 4 | 들뜸 | 2.00 | 0.40 | m² | 1 | 51 | |
| 5 | 들뜸 | 0.50 | 0.50 | m² | 1 | 52 | |
| 6 | 수직균열 | 0.4 | 0.50 | m | 1 | 53 | |
| 7 | 이격 | - | 2.00 | m | 1 | 54 | T=0.2cm |
| 8 | 이격 | - | 1.50 | m | 1 | 55 | T=1.2cm |
| 9 | 수직균열 | 0.6 | 1.50 | m | 2 | 56 | |

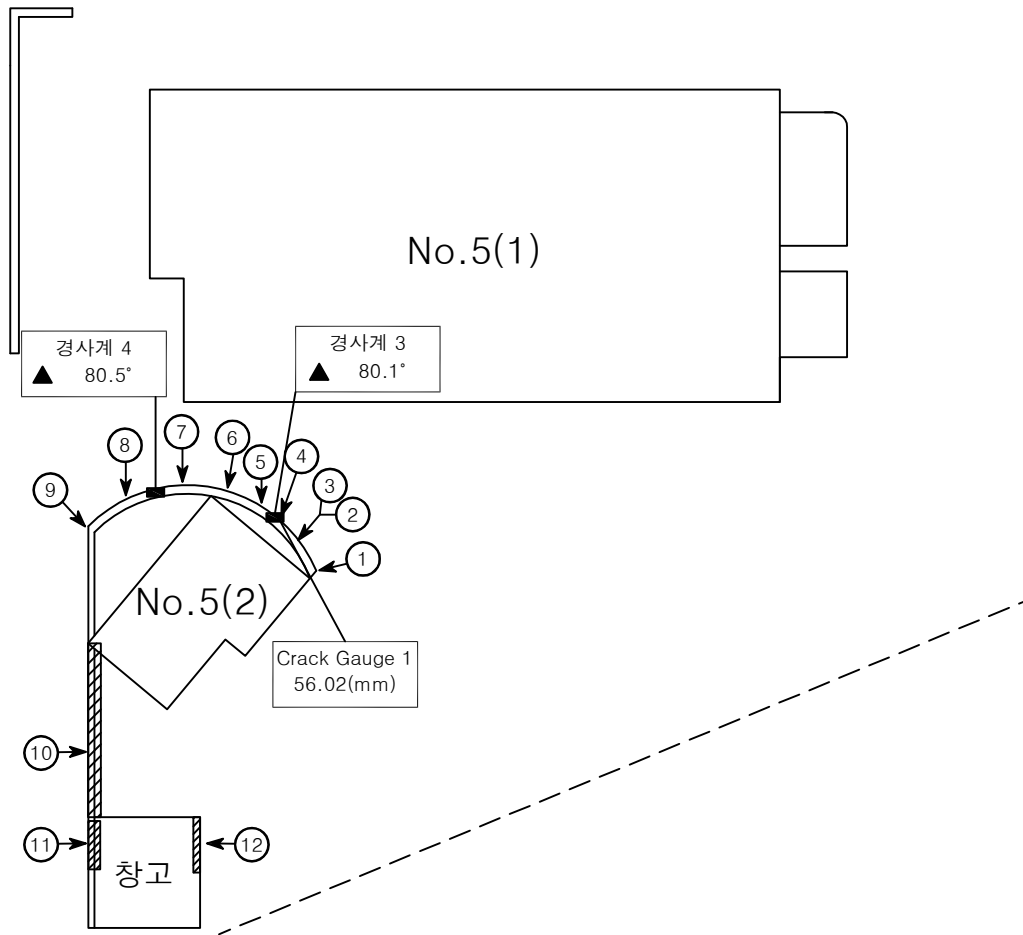
배 치 도

| No | 손상내용 | 결함규모 | | | | 사진<br>번호 | 비고 |
|---|---|---|---|---|---|---|---|
| 1 | 들뜸 | 1.00 | 0.30 | m' | 1 | 57 | |
| 2 | 들뜸 | 0.50 | 1.00 | m' | 1 | 58 | |
| 3 | 이격 | - | 1.50 | m | 1 | 59 | T=3.0cm |
| 4 | 이격 | - | 1.50 | m | 1 | 60 | T=2.0cm<br>C.G |
| 5 | 이격 | - | 1.50 | m | 1 | 61 | T=6.0cm |
| 6 | 이격 | - | 1.50 | m | 1 | 62 | T=5.5cm |
| 7 | 이격 | - | 1.50 | m | 1 | 63 | T=6.0cm |
| 8 | 이격 | - | 1.50 | m | 1 | 64 | T=4.0cm |
| 9 | 이격 | - | 1.50 | m | 2 | 65 | T=3.0cm |
| 10 | 파손 | 5.50 | 1.50 | m' | 1 | 66 | |
| 11 | 들뜸 | 2.00 | 1.50 | m' | 1 | 67 | |
| 12 | 파손 | 2.00 | 1.50 | m' | 1 | 68 | |
