# No.6(1) 영인면 아산로 1233번길 16

서해선(홍선~송산) 복선전철 제5공구 건설공사 사전현황 용역[공사전]-2차

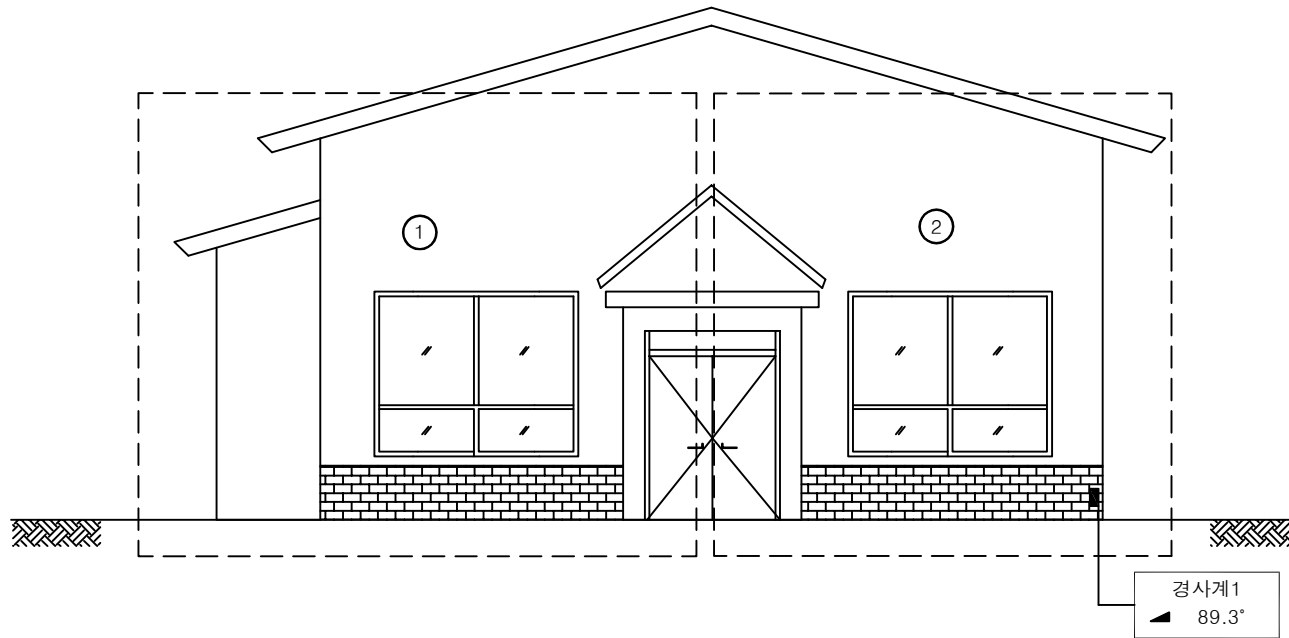
정 면

경사계1  
89.3°

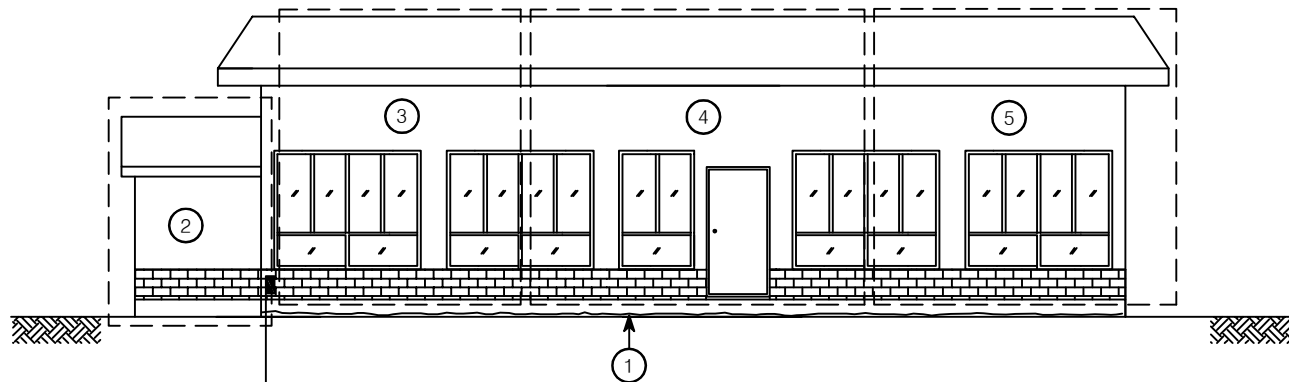
우측면

경사계2  
88.8°

| No | 손상내용 | 결함규모 | | | | 사진<br>번호 | 비고 |
|---|---|---|---|---|---|---|---|
| 1 | 이격 | - | 14.00 | m | 1 | 3 | T=4.5cm |

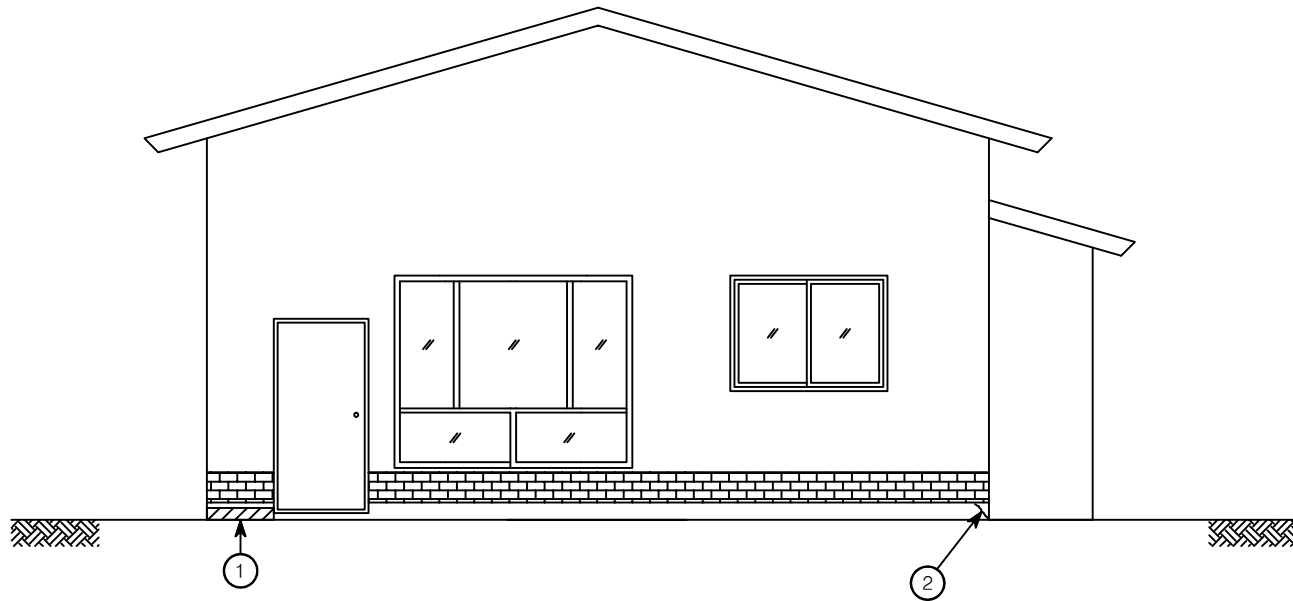
배면

| No | 손상내용 | 결함규모 | | | | 사진<br>번호 | 비고 |
|---|---|---|---|---|---|---|---|
| 1 | 들뜸 | 0.10 | 1.50 | m <sup>2</sup> | 1 | 8 | |
| 2 | 경사균열 | 0.2 | 0.20 | m | 1 | 9 | |

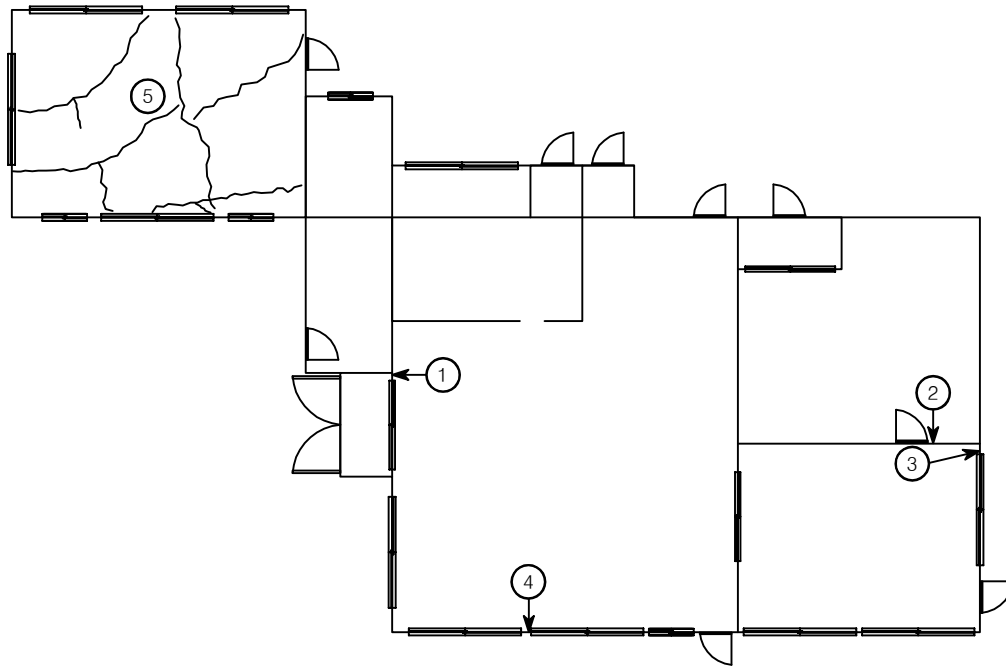
1층 평면도

| No | 손상내용 | 결함 규모 | | | | 사진<br>번호 | 비고 |
|---|---|---|---|---|---|---|---|
| 1 | 수직균열 | 0.3 | 0.30 | m | 1 | 10 | |
| 2 | 마감재 탈락 | - | 0.20 | m | 1 | 11 | |
| 3 | 이격 | - | 1.50 | m | 1 | 12 | T=0.7cm |
| 4 | 마감재 파손 | 0.10 | 0.10 | m <sup>2</sup> | 1 | 13 | |
| 5 | 균열 | 1.0 | 23.00 | m | 1 | 14 | |

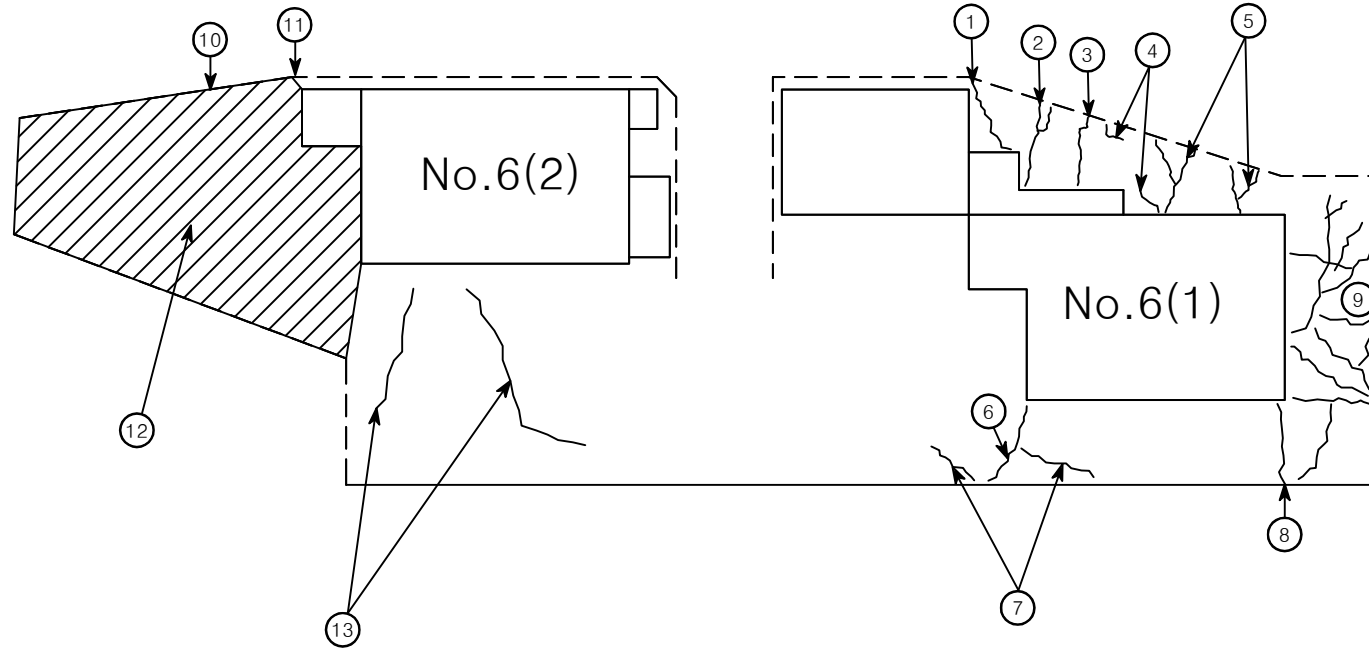
배 치 도

| No | 손상내용 | 결 함 규 모 | | | | 사진<br>번호 | 비고 |
|---|---|---|---|---|---|---|---|
| 1 | 균열 | 1.0 | 4.00 | m | 1 | 15 | |
| 2 | 균열 | 0.9 | 3.50 | m | 1 | 16 | |
| 3 | 균열 | 1.3 | 3.50 | m | 1 | 17 | |
| 4 | 균열 | 1.0 | 1.50 | m | 2 | 18 | |
| 5 | 균열 | 5.0 | 3.50 | m | 2 | 19 | |
| 6 | 이격 | - | 1.50 | m | 1 | 20 | T=1.5cm |
| 7 | 균열 | 2.0 | 1.00 | m | 2 | 21 | |
| 8 | 이격 | - | 1.50 | m | 1 | 22 | T=0.5cm |
| 9 | 균열 | 4.0 | 30.00 | m | 1 | 23 | |
| 10 | 파손 | 4.00 | 1.00 | m² | 1 | 24 | |
| 11 | 들뜸 | 3.50 | 1.00 | m² | 1 | 25 | |
| 12 | 아스콘 손상 | 8.00 | 8.00 | m² | 1 | 26 | |
| 13 | 아스콘 균열 | - | 6.00 | m | 1 | 27 | |
