# No.6(2) 영인면 아산로 1233번길 12

명성엔지니어링

서해선(홍선~송산) 복선전철 제5공구 건설공사 사전현황 용역[공사전]-2차

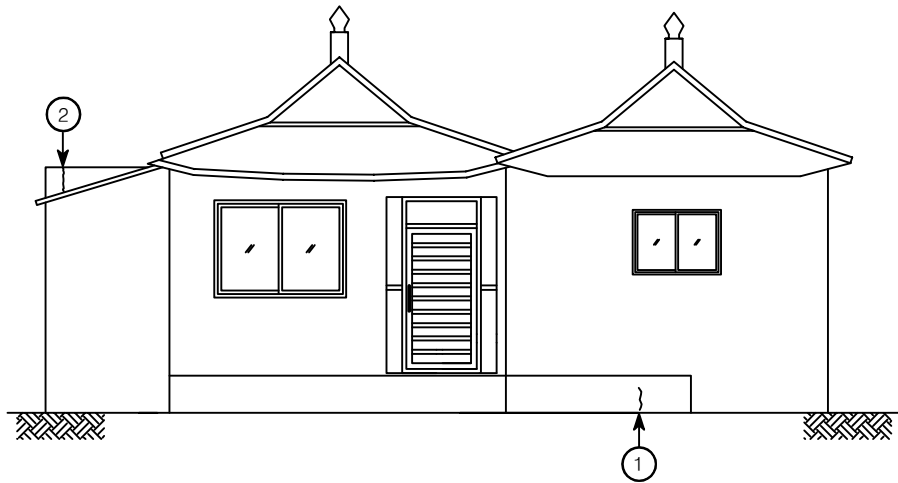
정 면

| No | 손상내용 | 결 함 규 모 | | | | 사진<br>번호 | 비고 |
|---|---|---|---|---|---|---|---|
| 1 | 수직균열 | 0.3 | 0.50 | m | 1 | 1 | |
| 2 | 수직균열 | 1.0 | 1.00 | m | 1 | 2 | |

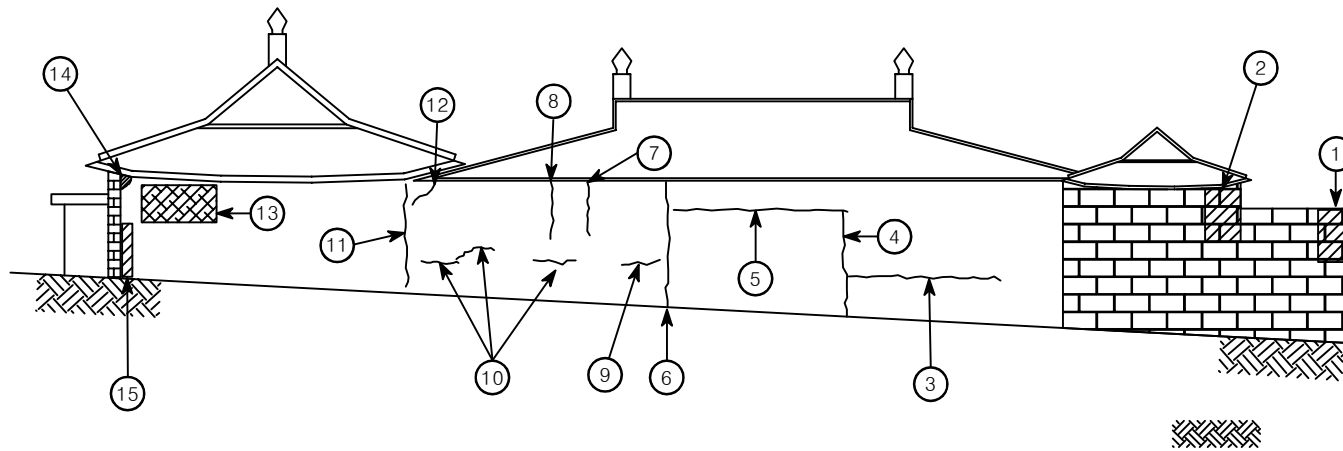
| No | 손상내용 | 결함규모 | | | | 사진<br>번호 | 비고 |
|---|---|---|---|---|---|---|---|
| 1 | 파손 | 1.00 | 1.00 | m <sup>2</sup> | 1 | 3 | |
| 2 | 파손 | 1.00 | 1.00 | m <sup>2</sup> | 1 | 4 | |
| 3 | 수평균열 | 0.2 | 3.00 | m | 1 | 5 | |
| 4 | 수직균열 | 0.3 | 3.00 | m | 1 | 6 | |
| 5 | 수평균열 | 0.3 | 3.00 | m | 1 | 7 | |
| 6 | 이격 | - | 2.50 | m | 1 | 8 | T=1.0cm |
| 7 | 수직균열 | 0.1 | 1.00 | m | 1 | 9 | |
| 8 | 수직균열 | 0.2 | 1.00 | m | 1 | 10 | |
| 9 | 수평균열 | 0.3 | 0.50 | m | 1 | 11 | |
| 10 | 수평균열 | 0.2 | 0.50 | m | 3 | 12 | |
| 11 | 수직균열 | 0.3 | 2.50 | m | 1 | 13 | |
| 12 | 경사균열 | 0.1 | 0.50 | m | 1 | 14 | |
| 13 | 망상균열 | 1.00 | 1.00 | m <sup>2</sup> | 1 | 15 | |
| 14 | 들뜸 | 0.20 | 0.40 | m <sup>2</sup> | 1 | 16 | |
| 15 | 들뜸 | 0.20 | 2.00 | m <sup>2</sup> | 1 | 17 | |

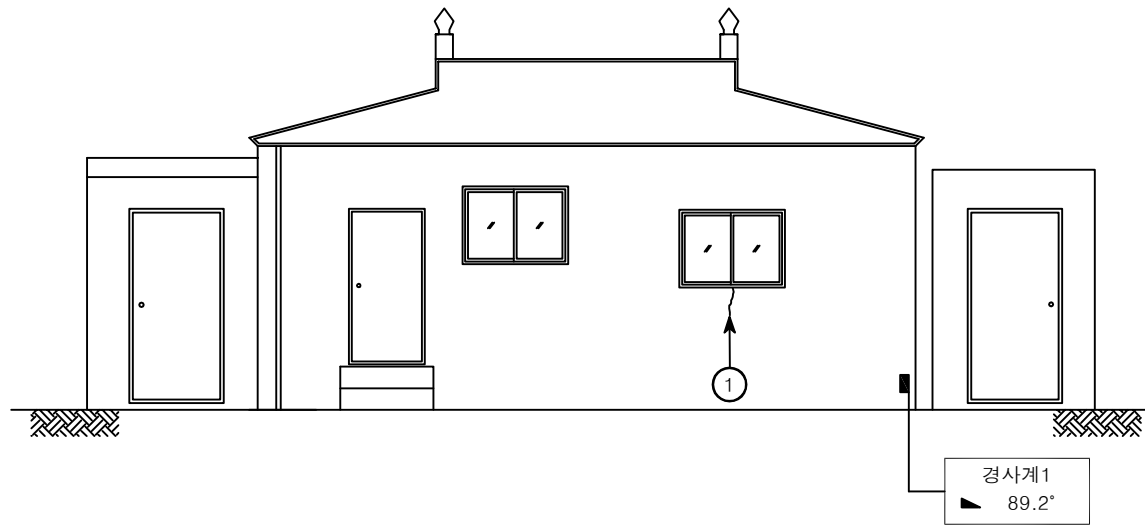
우 측 면

| No | 손상내용 | 결 함 규 모 | | | | 사진<br>번호 | 비고 |
|---|---|---|---|---|---|---|---|
| 1 | 수직균열 | 0.3 | 0.30 | m | 1 | 18 | |

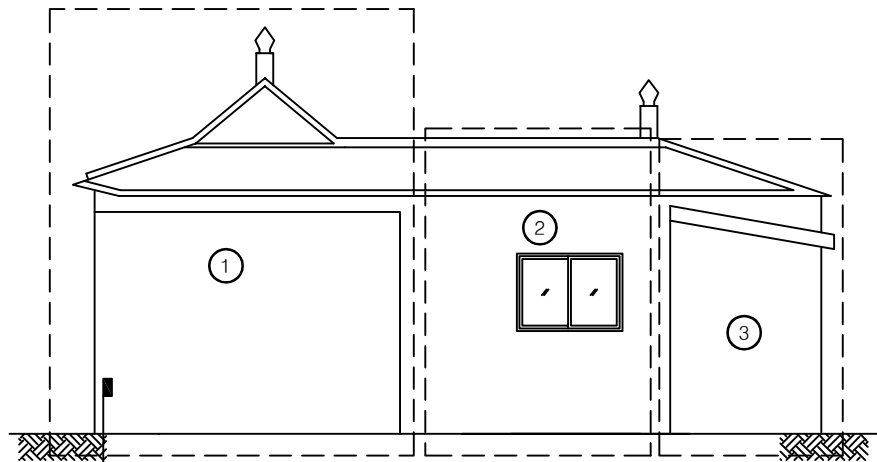
배면

경사계2  
89.4°

| No | 손상내용 | 결함규모 | | | | 사진<br>번호 | 비고 |
|---|---|---|---|---|---|---|---|
| 1 | 상태현황 | - | - | - | - | 19 | |
| 2 | 상태현황 | - | - | - | - | 20 | |
| 3 | 상태현황 | - | - | - | - | 21 | |
