# No.7 영인면 아산로 1233번길 3-1

(주)대림산업

명성엔지니어링

서해선(홍선~송산) 복선전철 제5공구 건설공사 사전현황 용역[공사전]-2차

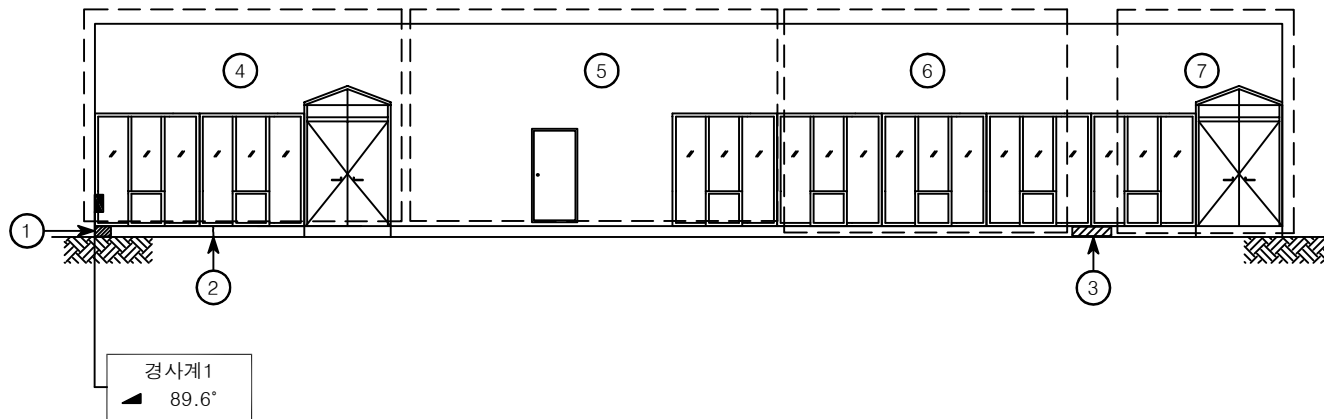
정면

| No | 손상내용 | 결함 규모 | | | | 사진<br>번호 | 비고 |
|---|---|---|---|---|---|---|---|
| 1 | 파손 | 0.10 | 0.10 | m² | 1 | 1 | |
| 2 | 수직균열 | 0.2 | 0.10 | m | 1 | 2 | |
| 3 | 파손 | 0.30 | 0.10 | m² | 1 | 3 | |

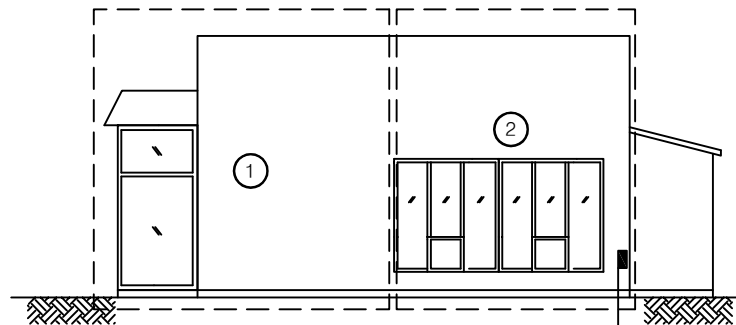
우 측 면

경사계3  
89.9°

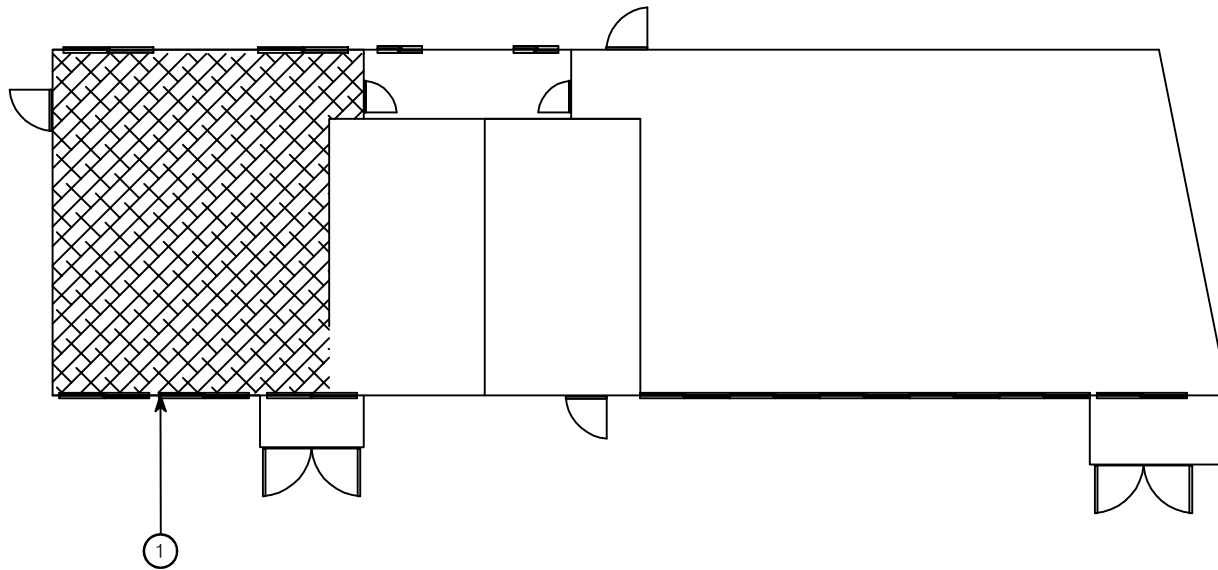
1층 평면도

| No | 손상내용 | 결함 규모 | | | | 사진<br>번호 | 비고 |
|---|---|---|---|---|---|---|---|
| 1 | 망상균열 | 10.00 | 9.00 | m <sup>2</sup> | 1 | 22 | |

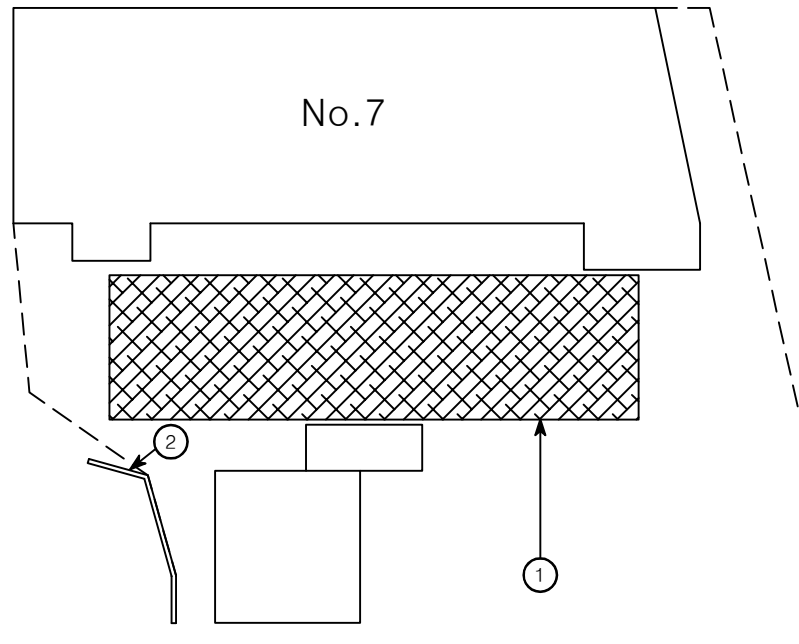
배치도

| No | 손상내용 | 결함규모 | | | | 사진<br>번호 | 비고 |
|---|---|---|---|---|---|---|---|
| 1 | 망상균열 | 34.00 | 19.00 | m | 1 | 23 | |
| 2 | 파손 | 2.00 | 2.00 | m | 1 | 24 | |
