# No.8 영인면 월선길 82

(주)대림산업

명성엔지니어링

서해선(홍선~송산) 복선전철 제5공구 건설공사 사전현황 용역[공사전]-2차

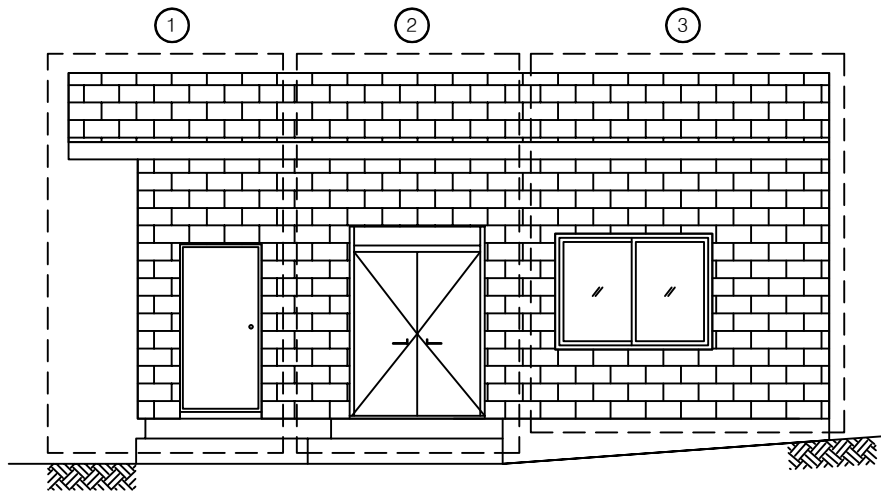
정면

| No | 손상내용 | 결함규모 | | | | 사진<br>번호 | 비고 |
|---|---|---|---|---|---|---|---|
| 1 | 상태현황 | - | - | - | - | 1 | |
| 2 | 상태현황 | - | - | - | - | 2 | |
| 3 | 상태현황 | - | - | - | - | 3 | |

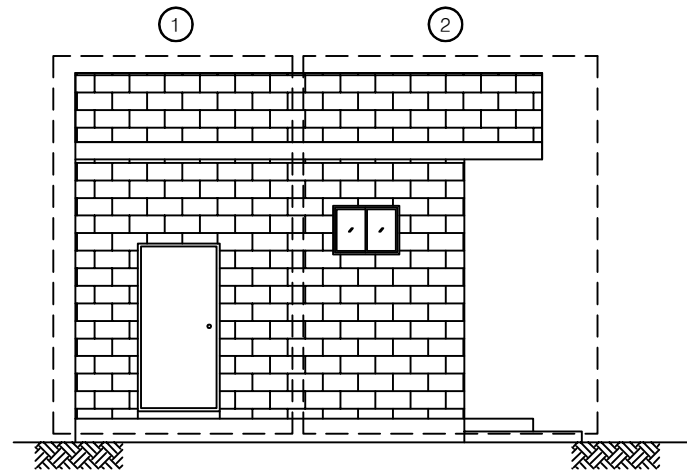
좌 측 면

| No | 손상내용 | 결 함 규 모 | | | | 사진<br>번호 | 비고 |
|---|---|---|---|---|---|---|---|
| 1 | 상태현황 | - | - | - | - | 4 | |
| 2 | 상태현황 | - | - | - | - | 5 | |

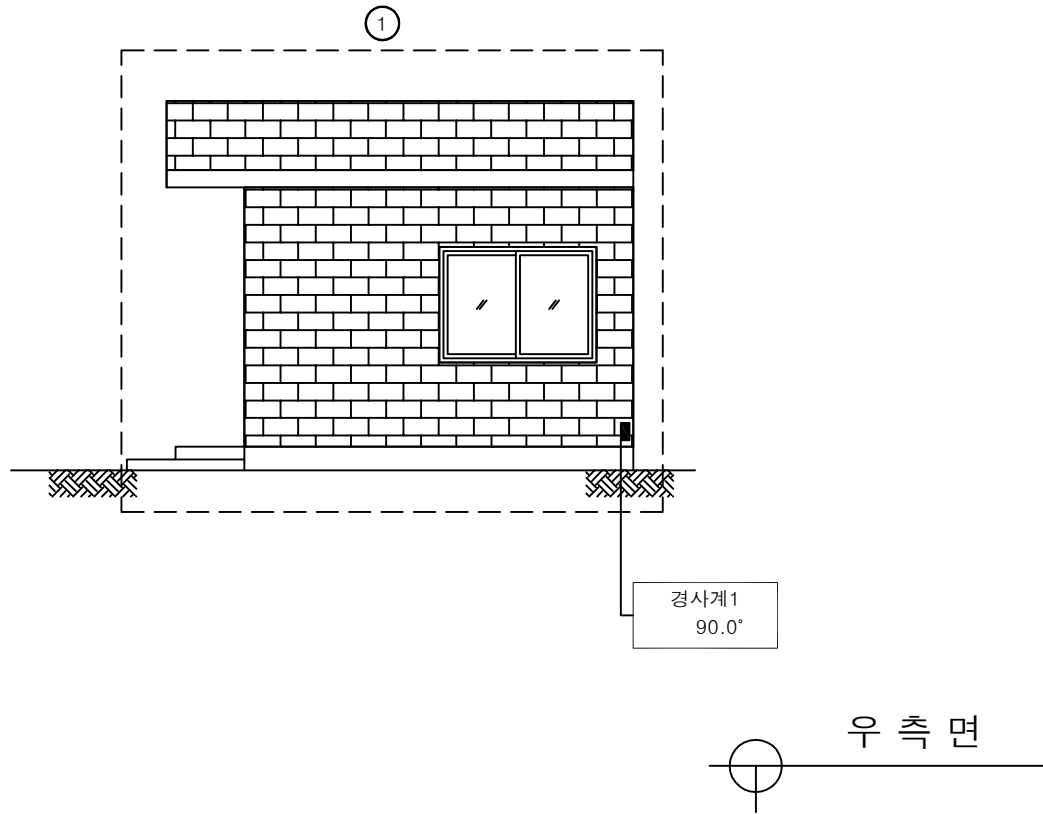
우측면

| No | 손상내용 | 결함규모 | | | | 사진<br>번호 | 비고 |
|---|---|---|---|---|---|---|---|
| 1 | 상태현황 | - | - | - | - | 6 | |

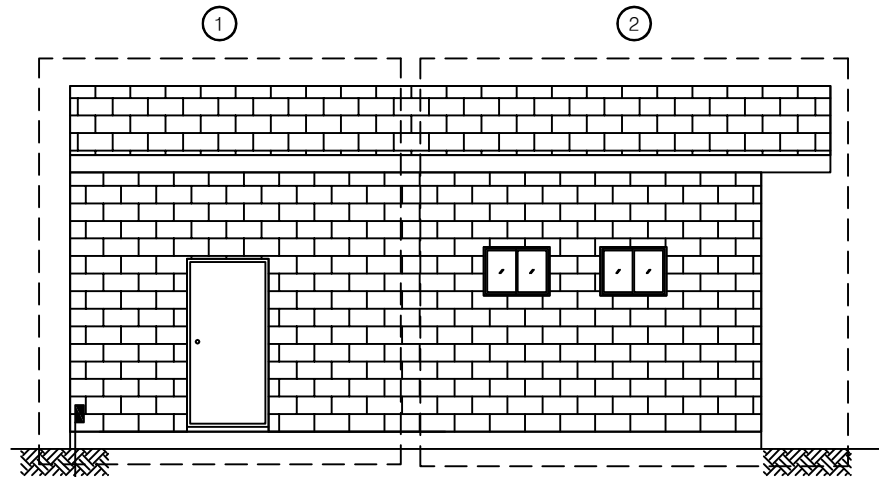
배면

| No | 손상내용 | 결함규모 | | | | 사진<br>번호 | 비고 |
|---|---|---|---|---|---|---|---|
| 1 | 상태현황 | - | - | - | - | 7 | |
| 2 | 상태현황 | - | - | - | - | 8 | |

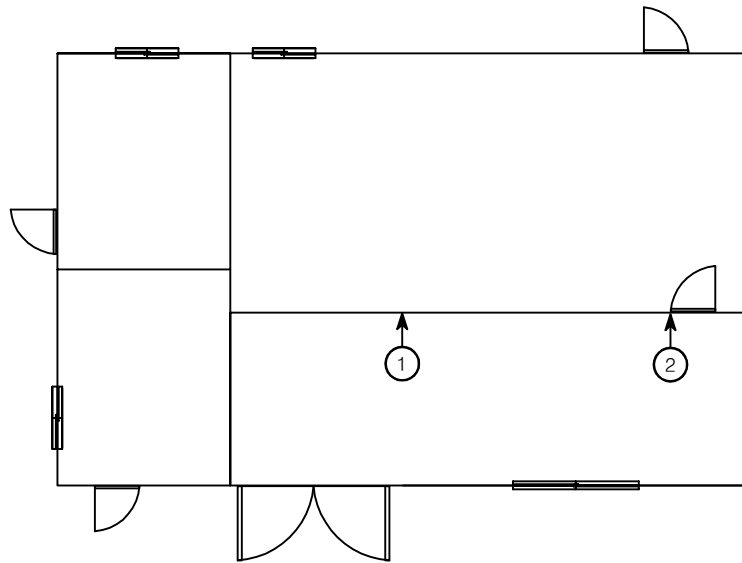
1 층 평 면 도

| No | 손상내용 | 결 함 규 모 | | | | 사진<br>번호 | 비고 |
|---|---|---|---|---|---|---|---|
| 1 | 수평균열 | 0.2 | 2.00 | m | 1 | 9 | |
| 2 | 경사균열 | 0.2 | 0.10 | m | 1 | 10 | |

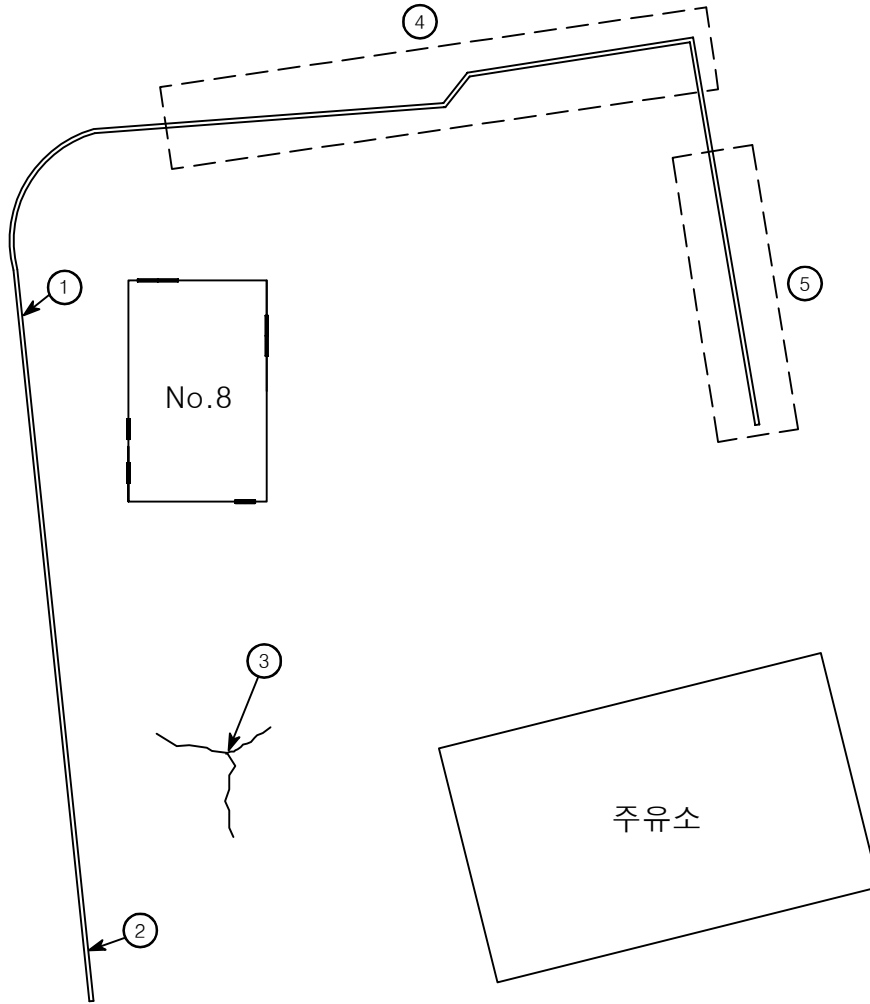
배 치 도

| No | 손상내용 | 결 함 규 모 | | | | 사진<br>번호 | 비고 |
|---|---|---|---|---|---|---|---|
| 1 | 이격 | - | 2.00 | m | 1 | 11 | T=1.0cm |
| 2 | 경사균열 | 0.2 | 0.70 | m | 1 | 12 | |
| 3 | 균열 | 5.0 | 4.00 | m | 1 | 13 | |
| 4 | 상태현황 | - | - | - | - | 14 | |
| 5 | 상태현황 | - | - | - | - | 15 | |
