# No.9 영인면 월선길 78

서해선(홍선~송산) 복선전철 제5공구 건설공사 사전현황 용역[공사전]-2차

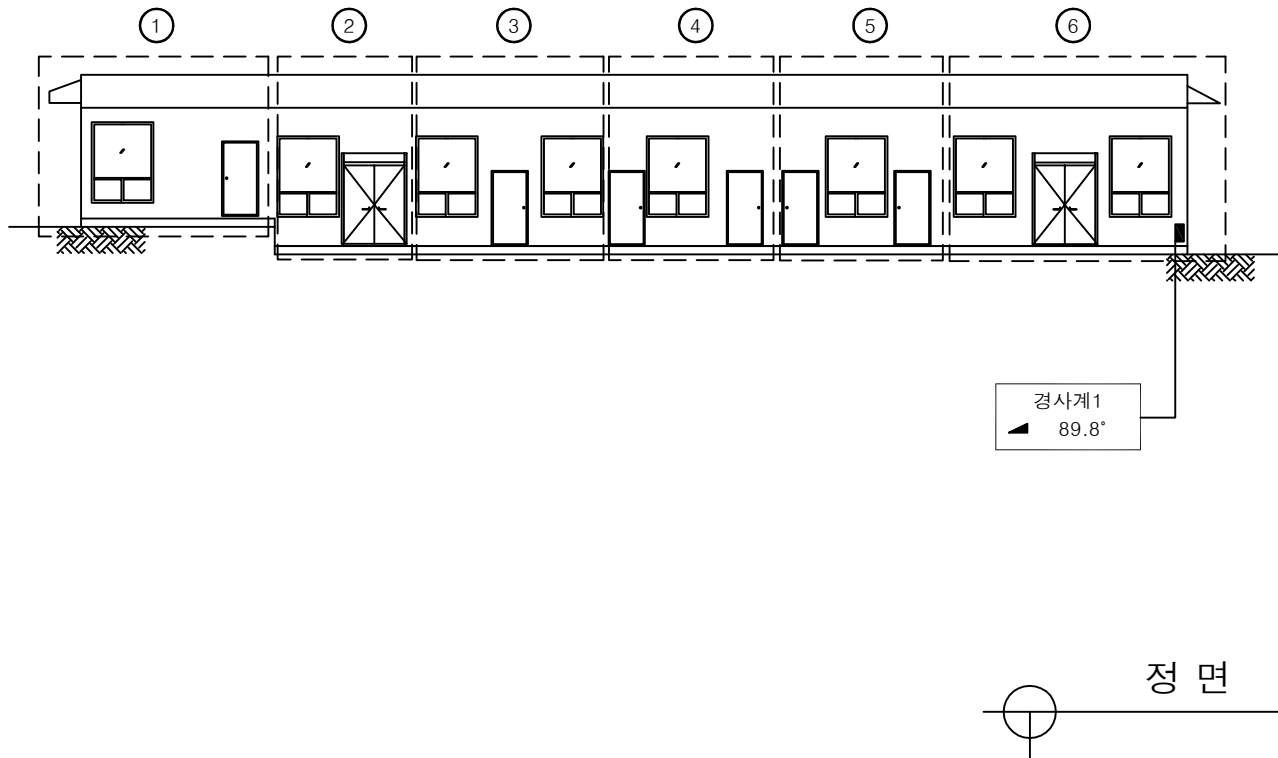
정면

| No | 손상내용 | 결함규모 | | | | 사진<br>번호 | 비고 |
|---|---|---|---|---|---|---|---|
| 1 | 상태현황 | - | - | - | - | 1 | |
| 2 | 상태현황 | - | - | - | - | 2 | |
| 3 | 상태현황 | - | - | - | - | 3 | |
| 4 | 상태현황 | - | - | - | - | 4 | |
| 5 | 상태현황 | - | - | - | - | 5 | |
| 6 | 상태현황 | - | - | - | - | 6 | |

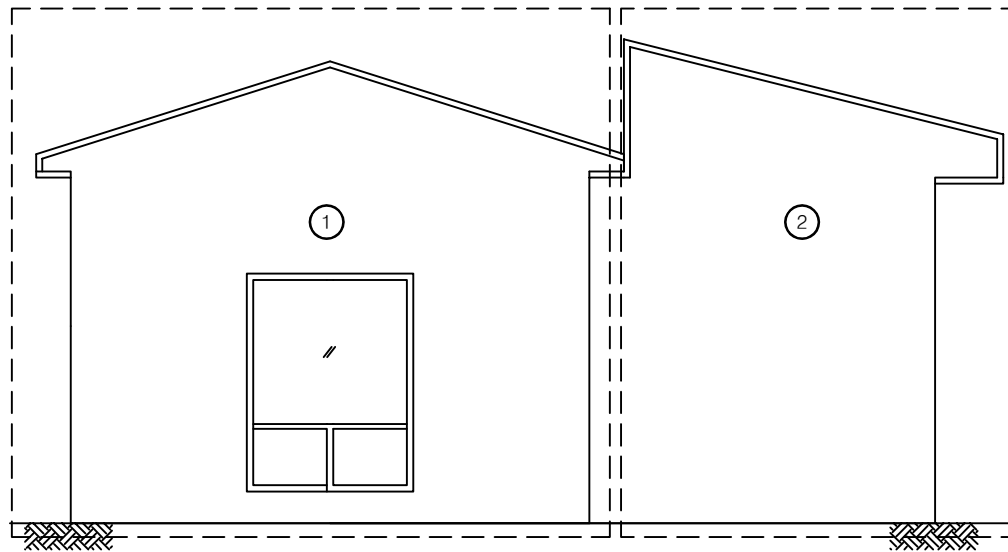
좌측면

| No | 손상내용 | 결함규모 | | | | 사진<br>번호 | 비고 |
|---|---|---|---|---|---|---|---|
| 1 | 상태현황 | - | - | - | - | 7 | |
| 2 | 상태현황 | - | - | - | - | 8 | |

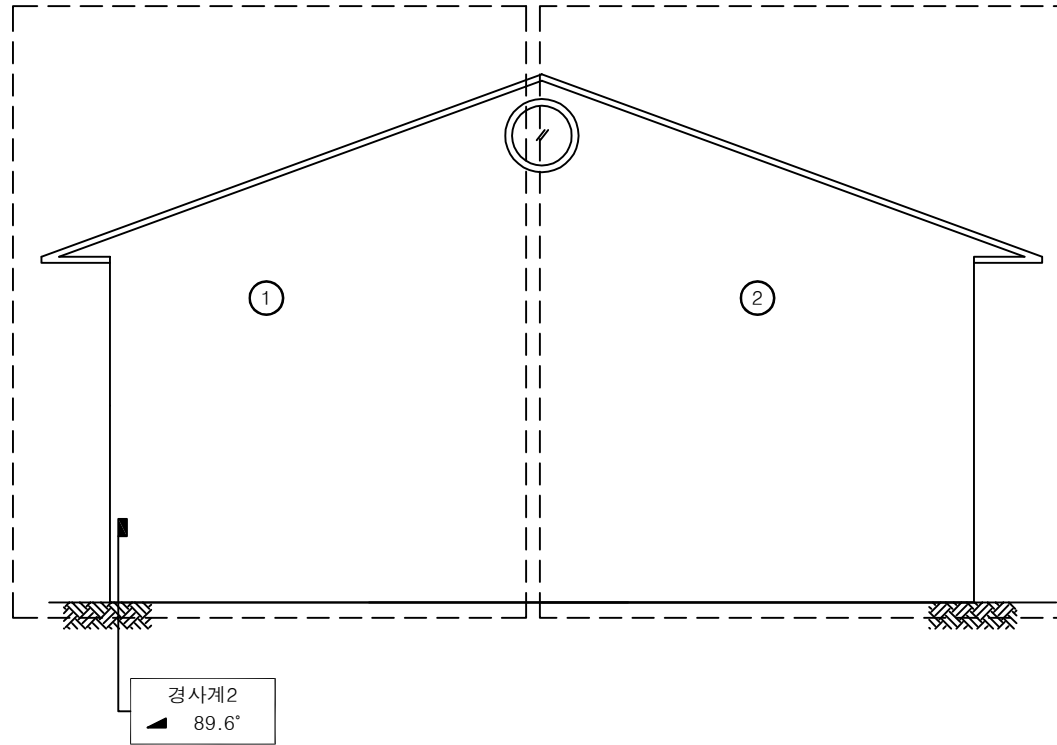
우 측 면

| No | 손상내용 | 결함규모 | | | | 사진<br>번호 | 비고 |
|---|---|---|---|---|---|---|---|
| 1 | 상태현황 | - | - | - | - | 9 | |
| 2 | 상태현황 | - | - | - | - | 10 | |

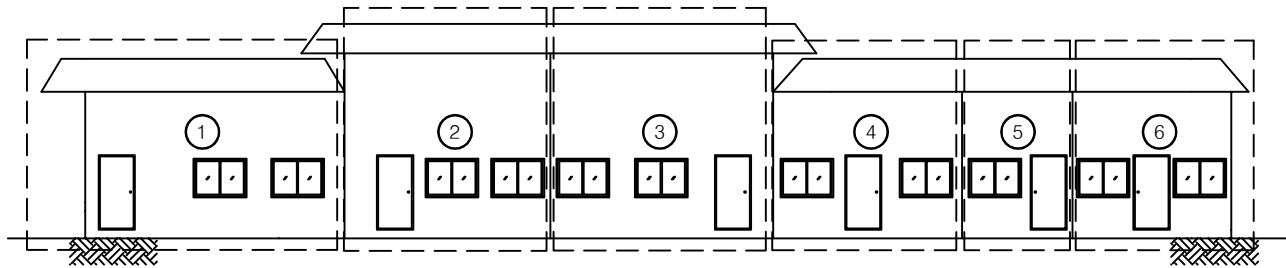
배면

| No | 손상내용 | 결함규모 | | | | 사진<br>번호 | 비고 |
|---|---|---|---|---|---|---|---|
| 1 | 상태현황 | - | - | - | - | 11 | |
| 2 | 상태현황 | - | - | - | - | 12 | |
| 3 | 상태현황 | - | - | - | - | 13 | |
| 4 | 상태현황 | - | - | - | - | 14 | |
| 5 | 상태현황 | - | - | - | - | 15 | |
| 6 | 상태현황 | - | - | - | - | 16 | |

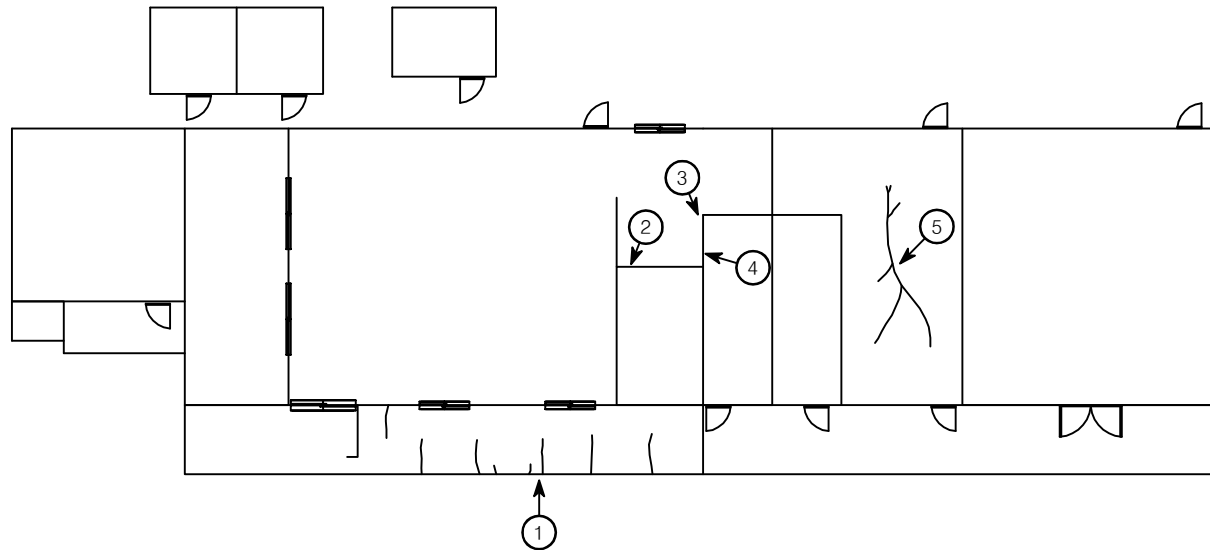
1 층 평 면 도

| No | 손상내용 | 결함 규모 | | | | 사진<br>번호 | 비고 |
|---|---|---|---|---|---|---|---|
| 1 | 목재 파손 | - | - | EA | 9 | 17 | |
| 2 | 타일 균열 | - | - | EA | 2 | 18 | |
| 3 | 타일 균열 | - | - | EA | 1 | 19 | |
| 4 | 타일 균열 | - | - | EA | 3 | 20 | |
| 5 | 바닥 균열 | - | 4.00 | m | 1 | 21 | |

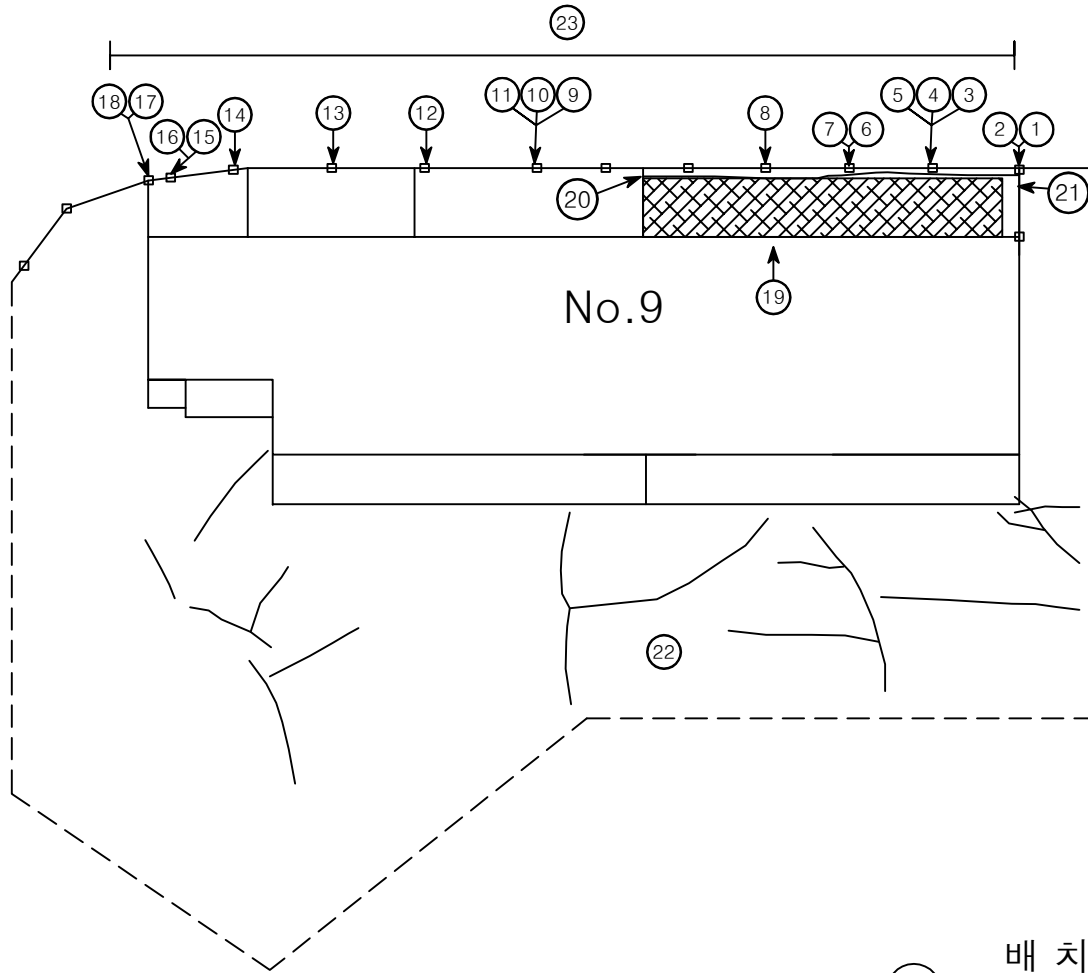
배 치 도

| No | 손상내용 | 결함 규모 | | | | 사진<br>번호 | 비고 |
|---|---|---|---|---|---|---|---|
| 1 | 담장 수평균열 | 0.4 | 0.50 | m | 8 | 22 | |
| 2 | 담장 수평균열 | 0.2 | 0.50 | m | 1 | 23 | |
| 3 | 담장 박락 | 0.10 | 0.30 | m² | 2 | 24 | |
| 4 | 담장 수평균열 | 0.2 | 0.50 | m | 12 | 25 | |
| 5 | 담장 망상균열 | 0.30 | 0.30 | m² | 1 | 26 | |
| 6 | 담장 수평균열 | 0.3 | 0.50 | m | 6 | 27 | |
| 7 | 담장 망상균열 | 0.50 | 1.50 | m² | 4 | 28 | |
| 8 | 담장 망상균열 | 0.50 | 1.50 | m² | 1 | 29 | |
| 9 | 담장 망상균열 | 0.50 | 1.00 | m² | 1 | 30 | |
| 10 | 담장 수평균열 | 0.3 | 0.50 | m | 1 | 31 | |
| 11 | 담장 파손 | 0.50 | 0.10 | m | 1 | 32 | |
| 12 | 담장 망상균열 | 0.50 | 1.50 | m² | 2 | 33 | |
| 13 | 담장 수평균열 | 0.3 | 0.50 | m² | 2 | 34 | |
| 14 | 담장 수평균열 | 0.3 | 0.50 | m | 2 | 35 | |
| 15 | 담장 마감균열 | 0.2 | 0.10 | m | 37 | 36 | |
| 16 | 담장 들뜸 | 0.50 | 0.10 | m² | 1 | 37 | |
| 17 | 담장 수평균열 | 0.2 | 0.50 | m | 1 | 38 | |
| 18 | 담장 수평균열 | 1.2 | 0.50 | m | 1 | 39 | |
| 19 | 바닥 망상균열 | 15.00 | 1.500 | m² | 1 | 40 | Cw=2.0mm |
| 20 | 바닥 이격 | - | 15.00 | m | 1 | 41 | T=0.6cm |
| 21 | 담장 불력균열 | - | - | EA | 2 | 42 | |
| 22 | 바닥 균열 | - | 51.00 | m | 1 | 43 | |
| 23 | 담장 불력들뜸 및 탈락 | - | - | EA | 138 | 44 | |
