# No.1 영인면 아산로 1312번길 45

명성엔지니어링

서해선 (홍선~송산) 복선전철 제5공구 건설공사

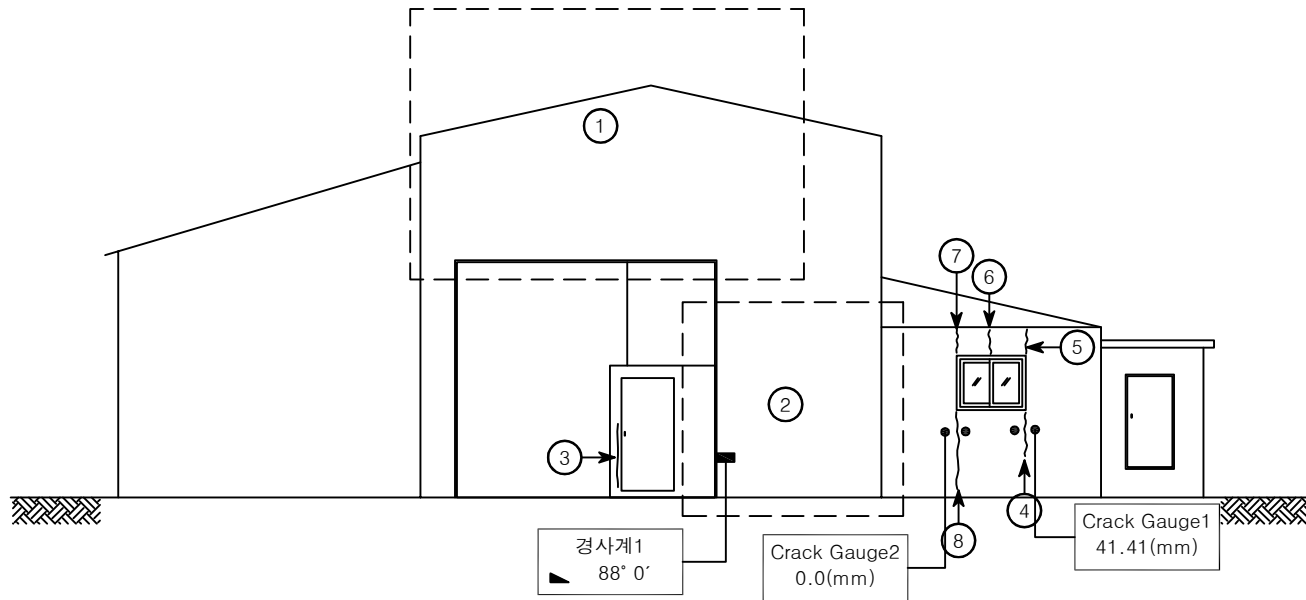
정 면 도

| No | 손상내용 | 결 함 규 모 | | | | 사진<br>번호 | 비고 |
|---|---|---|---|---|---|---|---|
| 3 | 이격 | - | 0.7m | m | 1 | 3 | |
| 4 | 수직균열 | 0.4mm | 1.0m | m | 1 | 4 | CG1 |
| 5 | 수직균열 | 0.3mm | 0.7m | m | 1 | 5 | |
| 6 | 수직균열 | 0.3mm | 0.7m | m | 1 | 6 | |
| 7 | 수직균열 | 0.3mm | 0.7m | m | 1 | 7 | |
| 8 | 수직균열 | 0.4mm | 1.0m | m | 1 | 8 | CG2 |

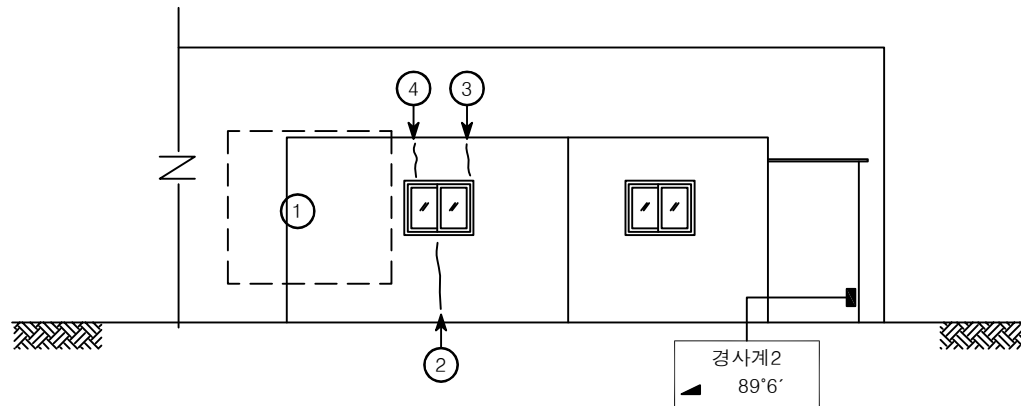
좌 측 면

| No | 손상내용 | 결 함 규 모 | | | | 사진<br>번호 | 비고 |
|---|---|---|---|---|---|---|---|
| 2 | 수직균열 | 1.0 | 1,000 | mm | 1 | 10 | |
| 3 | 수직균열 | 1.2 | 600 | mm | 1 | 11 | |
| 4 | 수직균열 | 1.2 | 600 | mm | 1 | 12 | |

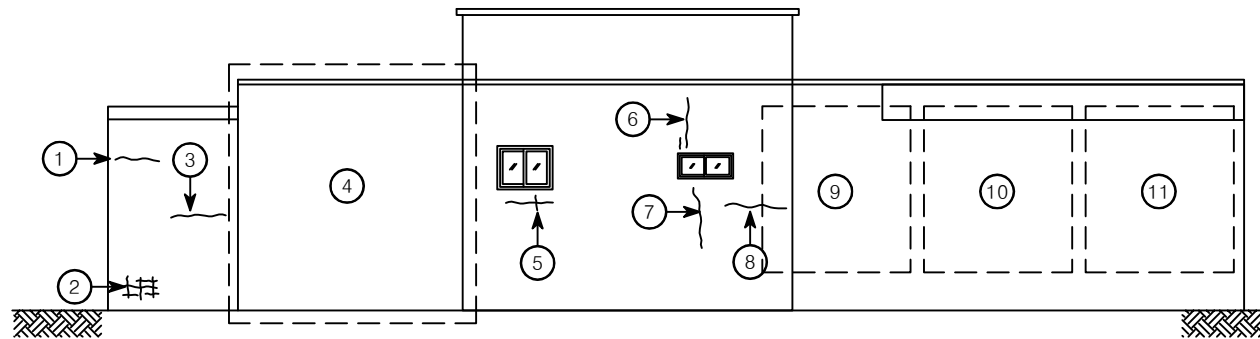
우 측 면

| No | 손상내용 | 결 함 규 모 | | | | 사진<br>번호 | 비고 |
|---|---|---|---|---|---|---|---|
| 1 | 수평균열 | 0.3 | 600 | mm | 1 | 13 | |
| 2 | 망상균열 | 500 | 700 | m' | 1 | 14 | |
| 3 | 수평균열 | 0.3 | 1,000 | mm | 1 | 15 | |
| 5 | 수직, 수평균열 | 0.3 | 1,200 | mm | 1 | 17 | |
| 6 | 수직균열 | 2.0 | 1,000 | mm | 1 | 18 | |
| 7 | 수직균열 | 0.7 | 1,000 | mm | 1 | 19 | |
| 8 | 수평균열 | 0.2 | 1,200 | mm | 1 | 20 | |

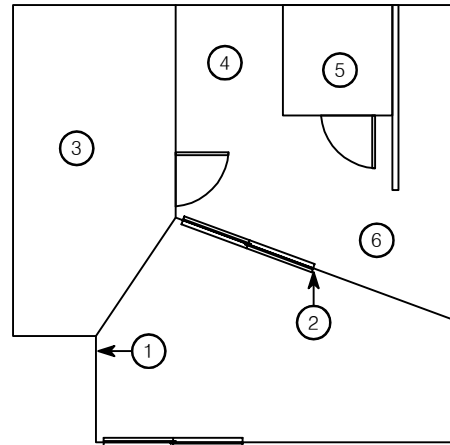
1층 내부

| No | 손상내용 | 결함규모 | | | | 사진<br>번호 | 비고 |
|---|---|---|---|---|---|---|---|
| 1 | 수평균열 | 0.2 | 1,200 | mm | 1 | 31 | |
| 2 | 수평균열 | 0.4 | 600 | mm | 1 | 32 | |
