# No.2 영인면 아산로 1312번길 39

안전진단기관

MS 명성엔지니어링

서해선 (홍선~송산) 복선전철 제5공구 건설공사

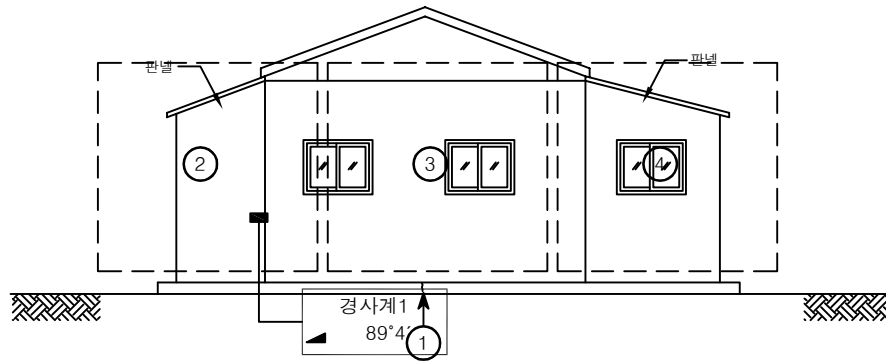
좌 측 면

| No | 손상내용 | 결 함 규 모 | | | | 사진<br>번호 | 비고 |
|---|---|---|---|---|---|---|---|
| 1 | 수직균열 | 1.5 | 100 | mm | 1 | 6 | |

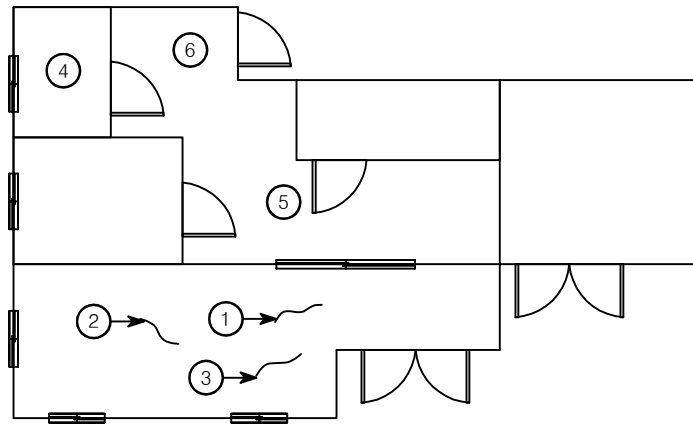
1층내부

| No | 손상내용 | 결함규모 | | | | 사진<br>번호 | 비고 |
|---|---|---|---|---|---|---|---|
| 1 | 바닥균열 | - | 1,500 | mm | 1 | 19 | |
| 2 | 바닥균열 | - | 1,500 | mm | 1 | 20 | |
| 3 | 바닥균열 | - | 1,500 | mm | 1 | 21 | |

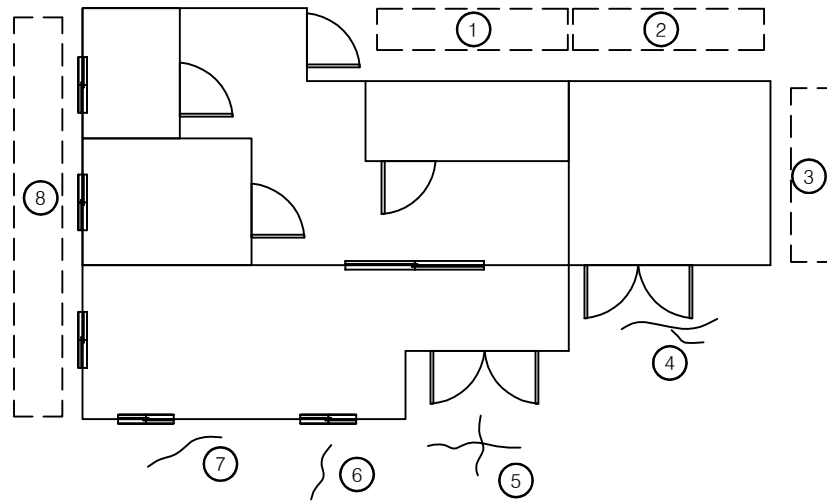
배 치

| No | 손상내용 | 결 함 규 모 | | | | 사진<br>번호 | 비고 |
|---|---|---|---|---|---|---|---|
| 4 | 바닥균열 | - | 1,500 | mm | 1 | 28 | |
| 5 | 바닥균열 | - | 1,500 | mm | 1 | 29 | |
| 6 | 파손 | 0.8m | 1.0m | m <sup>2</sup> | 1 | 30 | |
| 7 | 바닥균열 | - | 1,500 | mm | 1 | 31 | |
