# No.3 영인면 아산로 1312번길 37

명성엔지니어링

서해선 (홍선~송산) 복선전철 제5공구 건설공사

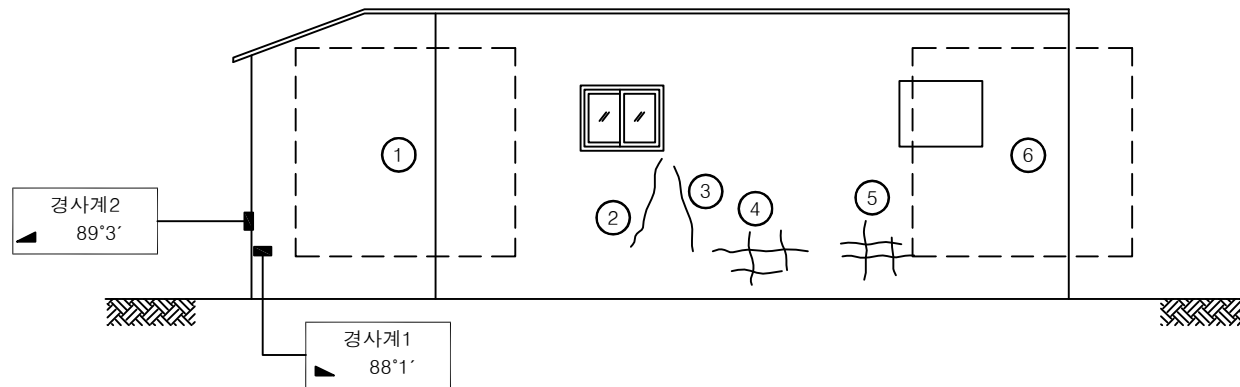
좌 측 면

| No | 손상내용 | 결 함 규 모 | | | | 사진<br>번호 | 비고 |
|---|---|---|---|---|---|---|---|
| 2 | 수직균열 | 0.5mm | 1.0m | m | 1 | 7 | |
| 3 | 수평균열 | 0.2mm | 1.2m | m | 1 | 8 | |
| 4 | 망상균열 | 0.5m | 0.7m | m' | 1 | 9 | |
| 5 | 망상균열 | 0.5m | 0.7m | m' | 1 | 10 | |

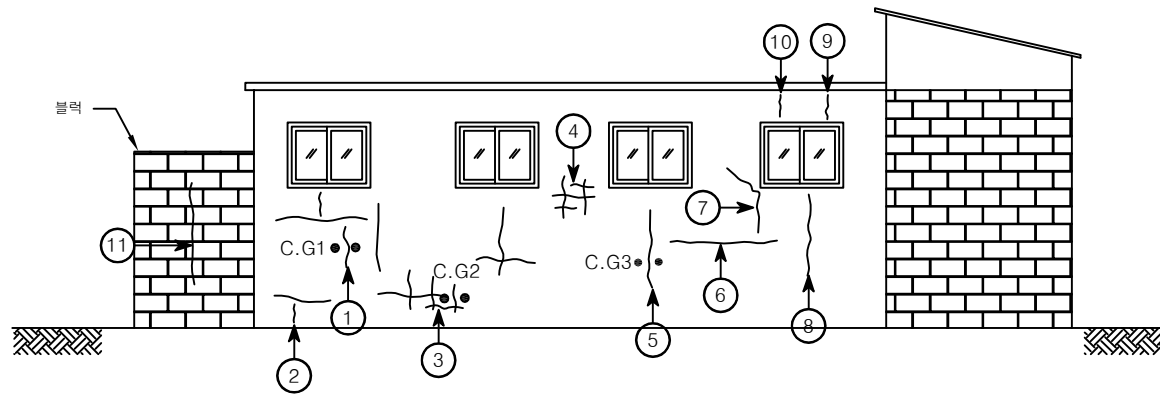
배면

| No | 손상내용 | 결함 규모 | | | | 사진<br>번호 | 비고 |
|---|---|---|---|---|---|---|---|
| 1 | 망상균열 | 1.0m | 0.7m | m' | 1 | 13 | CG1 |
| 2 | 망상균열 | 1.0m | 0.7m | m' | 1 | 14 | |
| 3 | 망상균열 | 1.0m | 0.7m | m' | 1 | 15 | CG2 |
| 4 | 망상균열 | 0.5m | 0.9m | m' | 1 | 16 | |
| 5 | 수직균열 | 0.3mm | 0.7m | m | 1 | 17 | |
| 6 | 수평균열 | 0.2mm | 1.0m | m | 1 | 18 | |
| 7 | 수직균열 | 0.3mm | 0.8m | m | 1 | 19 | |
| 8 | 수직균열 | 0.3mm | 1.0m | m | 1 | 20 | |
| 9 | 수직균열 | 0.7mm | 0.4m | m | 1 | 21 | |
| 10 | 수직균열 | 0.7mm | 0.4m | m | 1 | 22 | |
| 11 | 수직균열 | 2.0mm | 1.7m | m | 1 | 23 | |

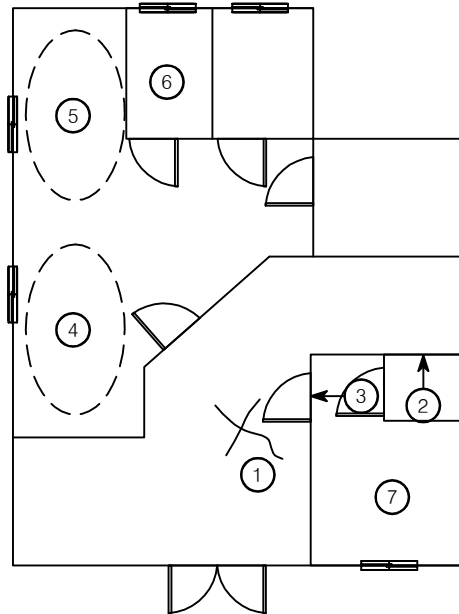
1층 평면

| No | 손상내용 | 결함규모 | | | | 사진<br>번호 | 비고 |
|---|---|---|---|---|---|---|---|
| 1 | 바닥균열 | - | 2.5m | m | 1 | 24 | |
| 2 | 타일균열 | - | - | ea | 2 | 25 | |
| 3 | 수직균열 | - | 0.2m | m | 1 | 26 | |

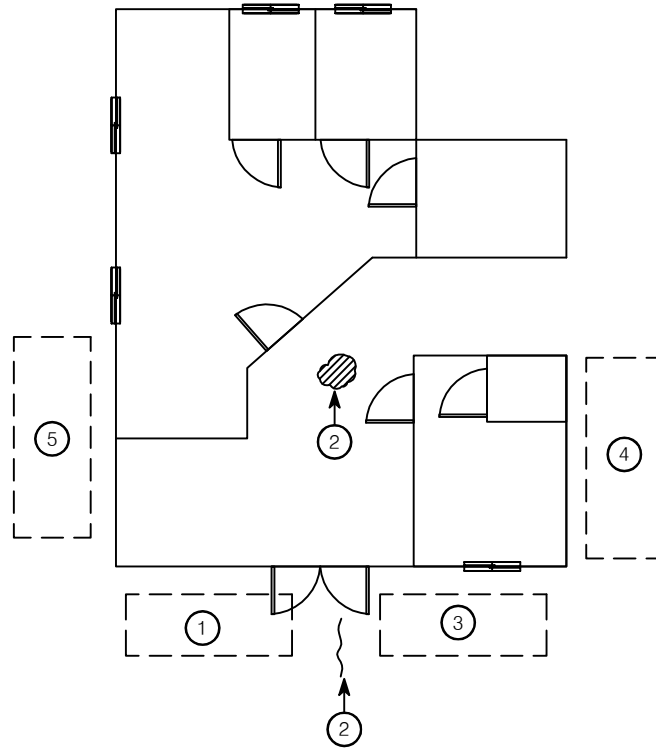
배 치

| No | 손상내용 | 결 함 규 모 | | | | 사진<br>번호 | 비고 |
|---|---|---|---|---|---|---|---|
| 2 | 바닥균열 | - | 2.0m | m | 1 | 32 | |
| 6 | 파손 | 0.7m | 1.2m | m² | 1 | 36 | |
