# No.4 영인면 아산로 1312번길 31

명성엔지니어링

서해선 (홍선~송산) 복선전철 제5공구 건설공사

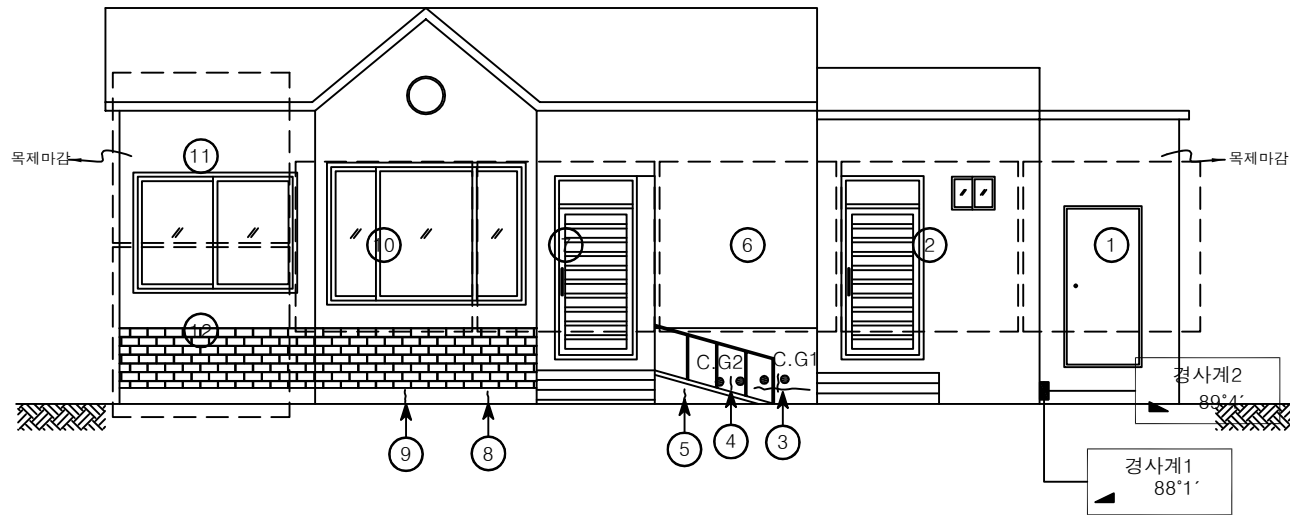
정 면 도

| No | 손상내용 | 결함 규모 | | | | 사진<br>번호 | 비고 |
|---|---|---|---|---|---|---|---|
| 3 | 수직, 수평균열 | 0.2mm | 1.2m | m | 1 | 3 | CG1 |
| 4 | 수직균열 | 0.2mm | 0.6m | m | 1 | 4 | CG2 |
| 5 | 수직균열 | 0.2mm | 0.6m | m | 1 | 5 | |
| 8 | 수직균열 | 0.2mm | 0.4m | m | 1 | 8 | |
| 9 | 수직균열 | 0.2mm | 0.5m | m | 1 | 9 | |

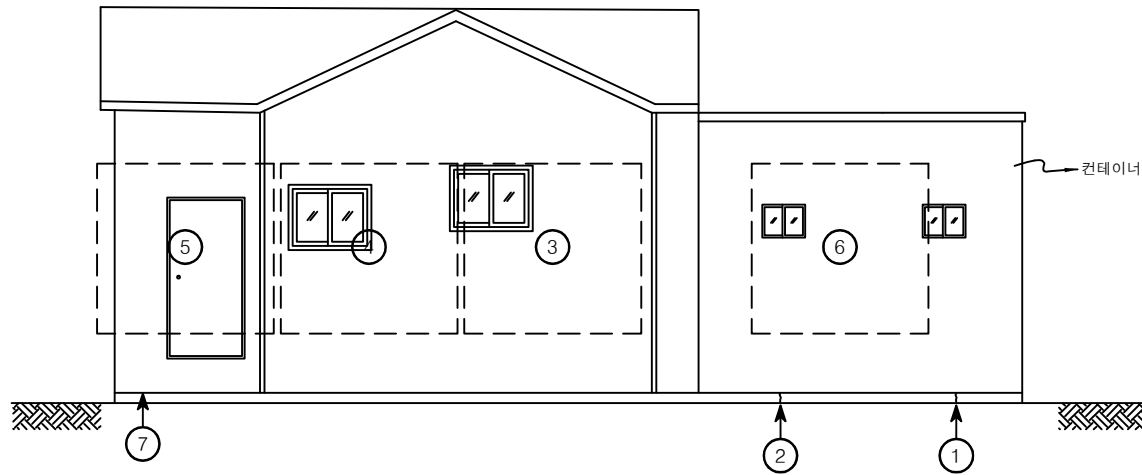
좌측면

| No | 손상내용 | 결함규모 | | | | 사진<br>번호 | 비고 |
|---|---|---|---|---|---|---|---|
| 1 | 수직균열 | 1.0mm | 0.2m | m | 1 | 13 | |
| 2 | 수직균열 | 1.0mm | 0.2m | m | 1 | 14 | |
| 7 | 접합부이격 | - | 1.5m | m | 1 | 19 | |
