# No.5 영인면 아산로 1312번길 21-12

명성엔지니어링

서해선 (홍선~송산) 복선전철 제5공구 건설공사

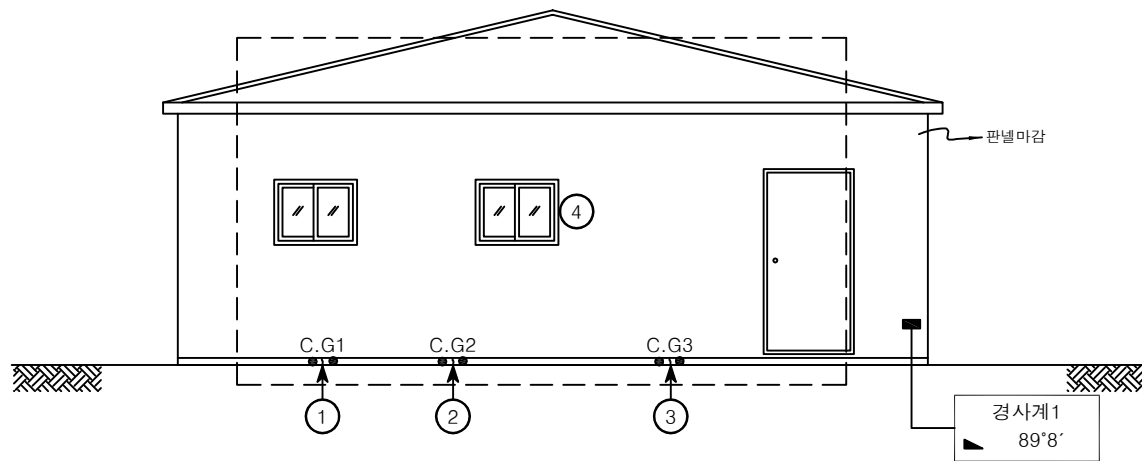
정면도

| No | 손상내용 | 결함 규모 | | | | 사진<br>번호 | 비고 |
|---|---|---|---|---|---|---|---|
| 1 | 수직균열 | 0.5mm | 0.3m | m | 1 | 1 | CG1 |
| 2 | 수직균열 | 0.5mm | 0.3m | m | 1 | 2 | CG2 |
| 3 | 수직균열 | 0.5mm | 0.3m | m | 1 | 3 | CG3 |

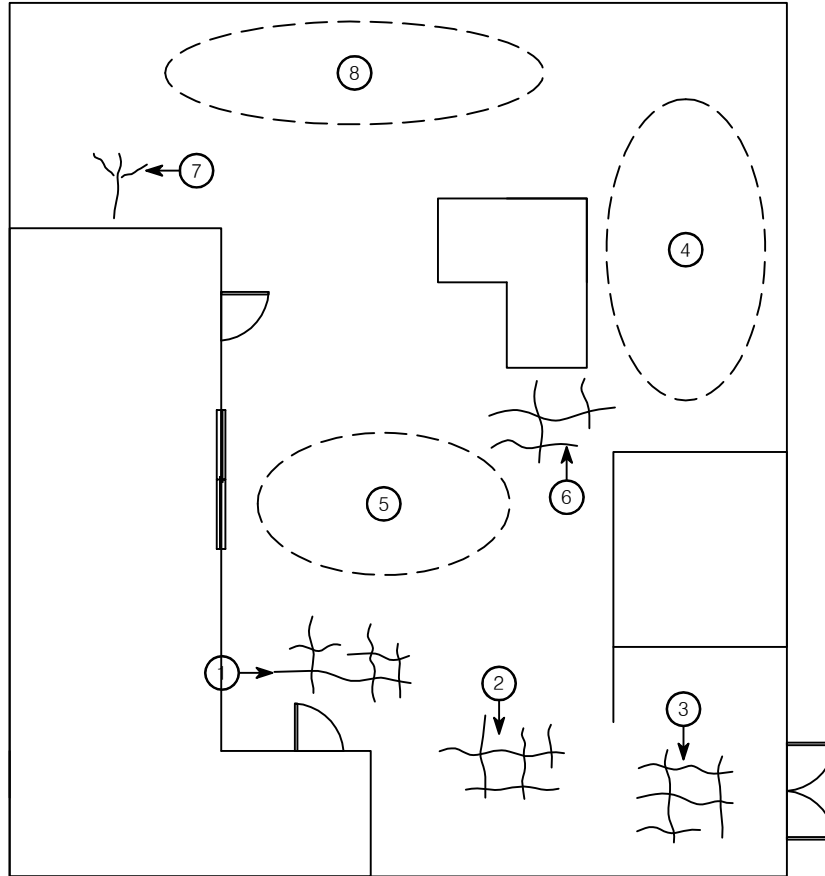
배 치

| No | 손상내용 | 결 함 규 모 | | | | 사진<br>번호 | 비고 |
|---|---|---|---|---|---|---|---|
| 1 | 망상균열 | 1.0m | 1.2m | m <sup>2</sup> | 1 | 10 | |
| 2 | 망상균열 | 1.0m | 3.0m | m <sup>2</sup> | 1 | 11 | |
| 3 | 망상균열 | 1.0m | 1.0m | m <sup>2</sup> | 1 | 12 | |
| 6 | 망상균열 | 1.0m | 1.5m | m <sup>2</sup> | 1 | 15 | |
