# No.6 영인면 아산로 1312번길 21-8

명성엔지니어링

서해선 (홍선~송산) 복선전철 제5공구 건설공사

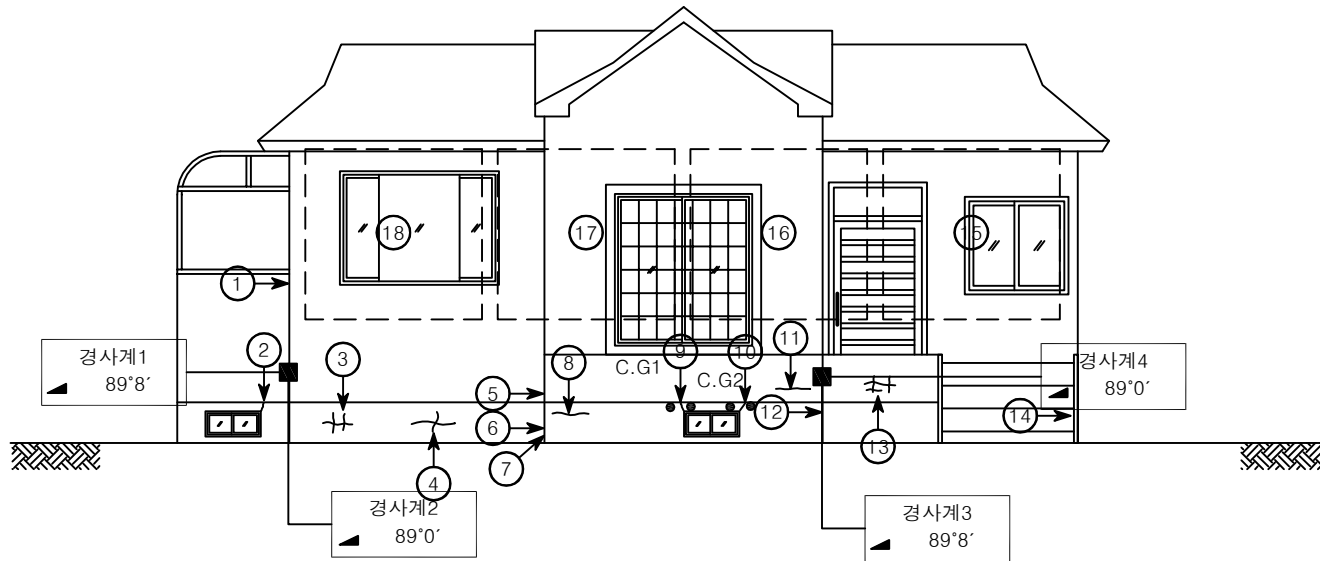
정 면 도

| No | 손상내용 | 결 합 규 모 | | | | 사진<br>번호 | 비고 |
|---|---|---|---|---|---|---|---|
| 1 | 접합부이격 | - | 1.3m | m | 1 | 1 | |
| 2 | 수직균열 | 0.2mm | 0.3m | m | 1 | 2 | |
| 3 | 망상균열 | 0.5m | 0.4m | m' | 1 | 3 | |
| 4 | 수직.수평균열 | 0.2mm | 1.0m | m | 1 | 4 | |
| 5 | 접합부이격 | - | 0.6m | m | 1 | 5 | |
| 6 | 균열.백태 | - | 0.4m | m | 1 | 6 | |
| 7 | 수직.수평균열 | 0.3mm | 1.0m | m | 1 | 7 | |
| 8 | 수직.수평균열 | 0.2mm | 0.5m | m | 1 | 8 | |
| 9 | 수직균열 | 0.2mm | 0.3m | m | 1 | 9 | CG1 |
| 10 | 수직균열 | 0.2mm | 0.3m | m | 1 | 10 | CG2 |
| 11 | 수평균열 | 0.2mm | 0.9m | m | 1 | 11 | |
| 12 | 수평균열 | 0.2mm | 0.9m | m | 1 | 12 | |
| 13 | 망상균열 | 0.5m | 0.4m | m' | 1 | 13 | |
| 14 | 경사균열 | 0.3mm | 1.5m | m | 1 | 14 | |

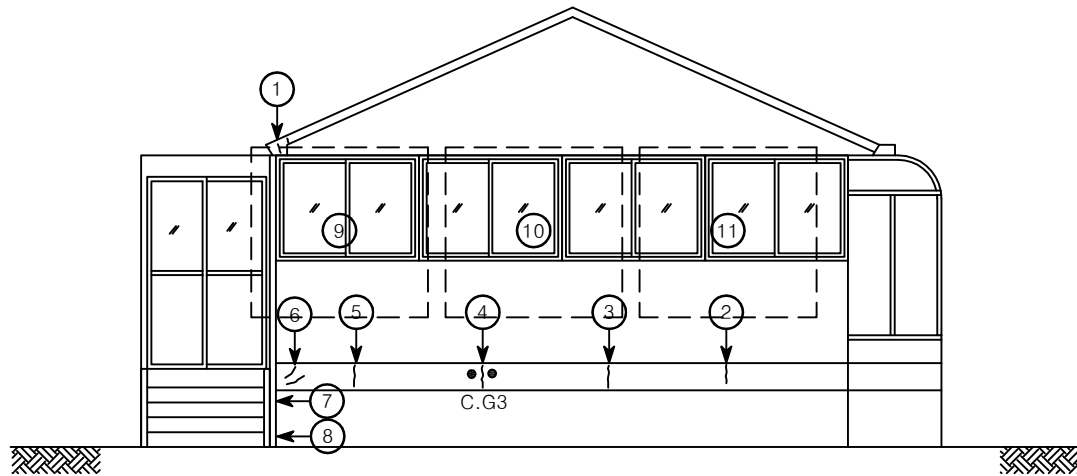
좌 측 면

| No | 손상내용 | 결 함 규 모 | | | | 사진<br>번호 | 비고 |
|---|---|---|---|---|---|---|---|
| 1 | 경사균열 | - | 0.2m | m | 2 | 19 | |
| 2 | 수직균열 | 0.3mm | 0.2m | m | 1 | 20 | |
| 3 | 수직균열 | 0.3mm | 0.2m | m | 1 | 21 | |
| 4 | 수직균열 | 0.3mm | 0.2m | m | 1 | 22 | CG3 |
| 5 | 수직균열 | 0.3mm | 0.2m | m | 1 | 23 | |
| 6 | 경사균열 | 0.3mm | 0.2m | m | 2 | 24 | |
| 7 | 수평균열 | 0.3mm | 0.2m | m | 1 | 25 | |
| 8 | 망상균열 | 0.3m | 0.3m | m' | 1 | 26 | |

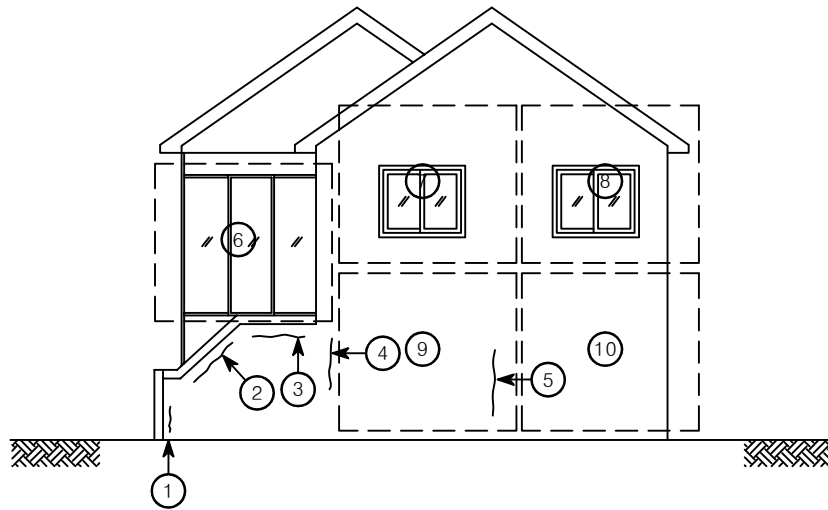
우 측 면

| No | 손상내용 | 결함 규모 | | | | 사진<br>번호 | 비고 |
|---|---|---|---|---|---|---|---|
| 1 | 수직균열 | 0.2mm | 0.3m | m | 1 | 30 | |
| 2 | 수평균열 | 0.4mm | 1.0m | m | 1 | 31 | |
| 3 | 수평균열 | 0.4mm | 1.5m | m | 1 | 32 | |
| 4 | 수직균열 | 0.3mm | 0.6m | m | 1 | 33 | |
| 5 | 수직균열 | 0.2mm | 0.9m | m | 1 | 34 | |

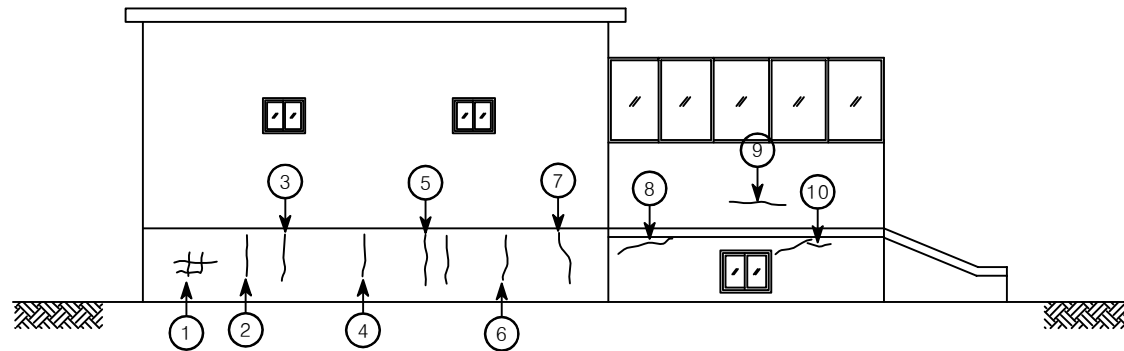
배면

| No | 손상내용 | 결함 규모 | | | | 사진<br>번호 | 비고 |
|---|---|---|---|---|---|---|---|
| 1 | 망상균열 | 0.5m | 0.5m | m' | 1 | 40 | |
| 2 | 수직균열 | 0.2mm | 1.0m | m | 1 | 41 | |
| 3 | 수직균열 | 0.2mm | 1.0m | m | 1 | 42 | |
| 4 | 수직균열 | 0.2mm | 1.0m | m | 1 | 43 | |
| 5 | 수직균열 | 0.2mm | 1.0m | m | 2 | 44 | |
| 6 | 수직균열 | 0.2mm | 1.0m | m | 1 | 45 | |
| 7 | 수직균열 | 0.2mm | 1.0m | m | 1 | 46 | |
| 8 | 균열, 백태 | - | 0.7m | m | 1 | 47 | |
| 9 | 수평균열 | 0.5mm | 3.0m | m | 1 | 48 | |
| 10 | 수평균열 | 0.8mm | 1.7m | m | 1 | 49 | |

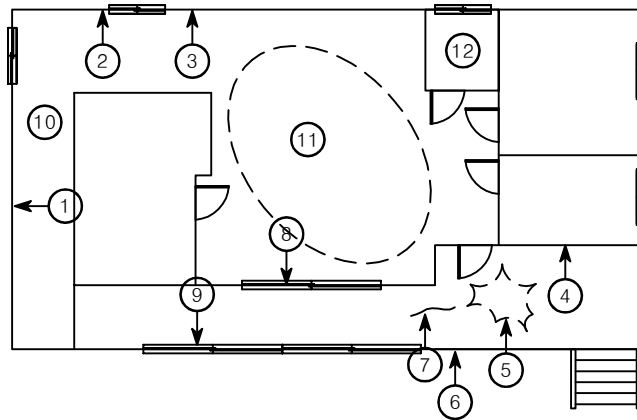
1층평면

| No | 손상내용 | 결함규모 | | | | 사진<br>번호 | 비고 |
|---|---|---|---|---|---|---|---|
| 1 | 수직균열 | 0.7mm | 1.0m | m | 1 | 50 | |
| 2 | 수평균열 | 0.5mm | 3.0m | m | 1 | 51 | |
| 3 | 망상균열 | 0.5m | 1.0m | m' | 1 | 52 | |
| 6 | 경사균열 | 0.2mm | 0.4m | m | 1 | 55 | |
| 7 | 타일균열 | - | - | ea | 5 | 56 | |
| 8 | 수직균열 | 0.2mm | 0.3m | m | 12 | 57 | |
| 9 | 수직균열 | 0.2mm | 0.3m | m | 2 | 58 | |

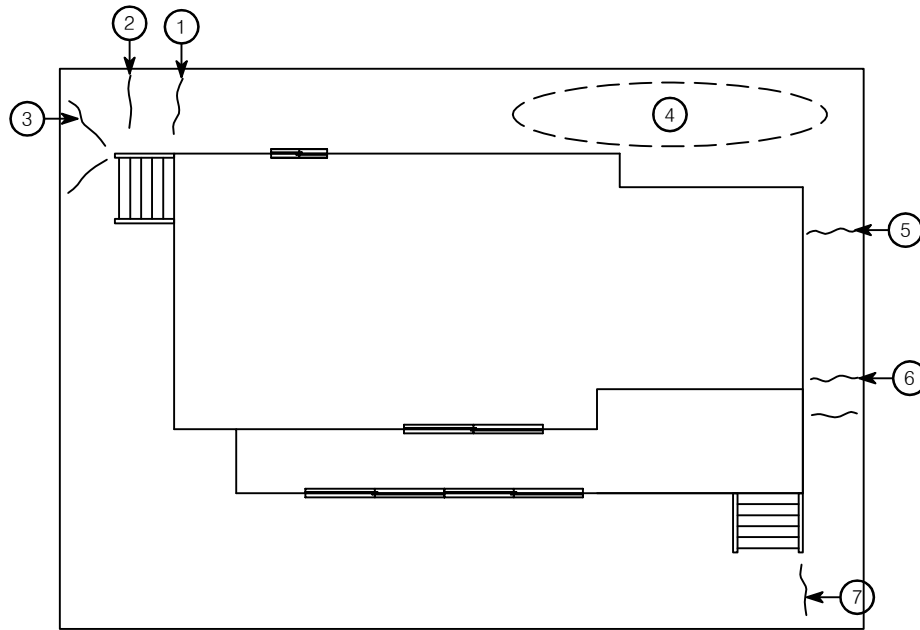
배치

| No | 손상내용 | 결함규모 | | | | 사진<br>번호 | 비고 |
|---|---|---|---|---|---|---|---|
| 1 | 바닥균열 | - | 1.0m | m | 1 | 62 | |
| 2 | 바닥균열 | - | 1.0m | m | 1 | 63 | |
| 3 | 바닥균열 | - | 1.0m | m | 2 | 64 | |
| 5 | 바닥균열 | - | 1.0m | m | 1 | 66 | |
| 6 | 바닥균열 | - | 1.0m | m | 1 | 67 | |
| 7 | 바닥균열 | - | 1.0m | m | 1 | 68 | |
