# No.1 영인면 아산로 1312번길 85(보리원 농장)

안전진단기관

명성엔지니어링

서해선 (홍선~송산) 복선전철 제5공구 건설공사

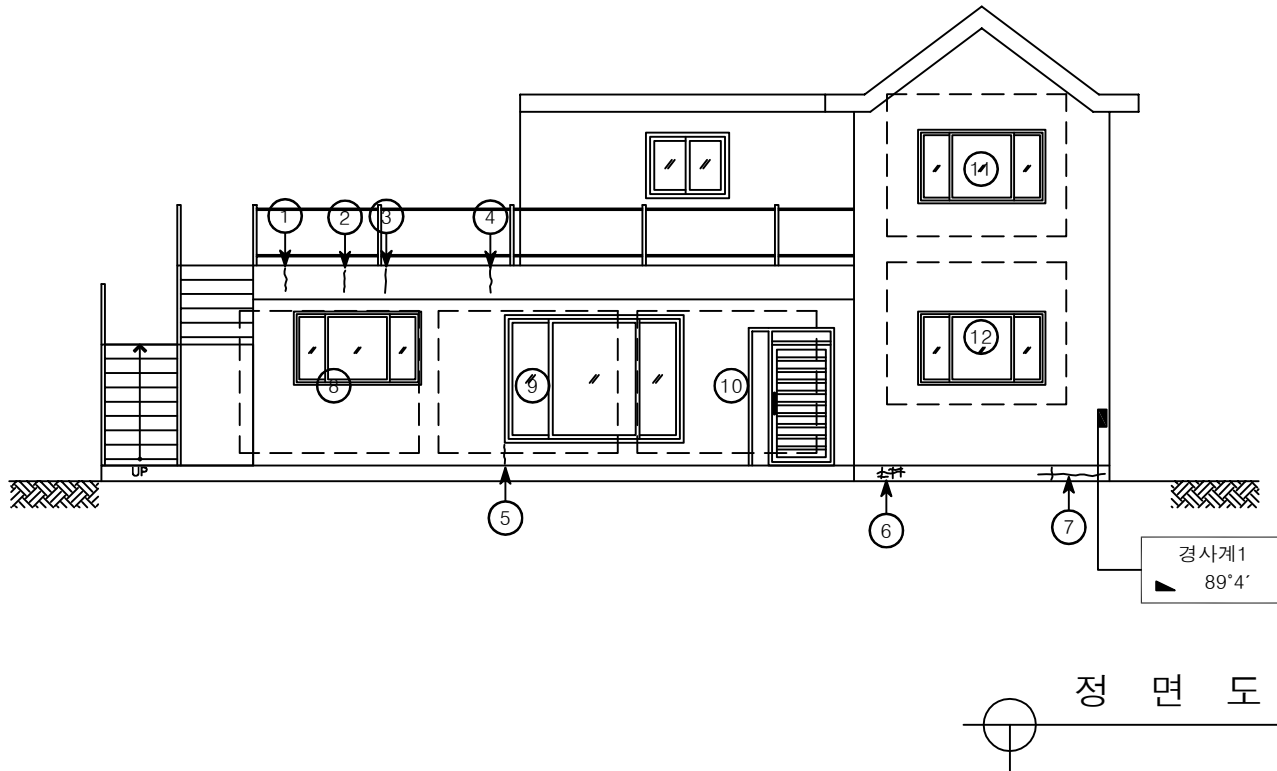
정 면 도

| No | 손상내용 | 결함규모 | | | | 사진<br>번호 | 비고 |
|---|---|---|---|---|---|---|---|
| 1 | 수직균열 | - | 0.2m | m | 1 | 1 | |
| 2 | 수직균열 | - | 0.2m | m | 1 | 2 | |
| 3 | 수직균열 | - | 0.2m | m | 1 | 3 | |
| 4 | 수직균열 | - | 0.2m | m | 1 | 4 | |
| 5 | 수직균열 | 0.5mm | 0.1m | m | 1 | 5 | |
| 6 | 망상균열 | 0.2m | 0.6m | m <sup>2</sup> | 1 | 6 | |
| 7 | 수직, 수평균열 | 0.2mm | 0.8m | m | 1 | 7 | |

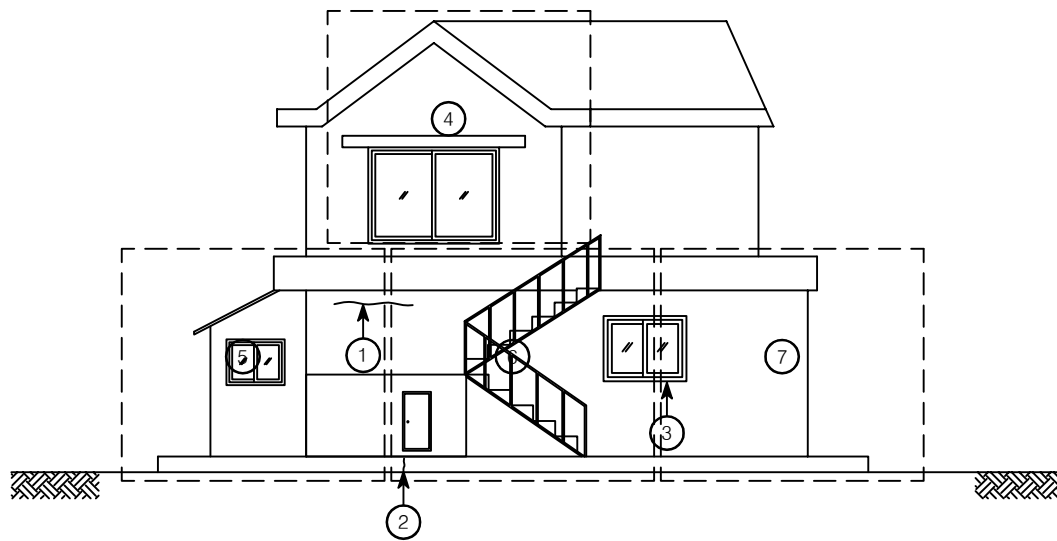
좌측면

| No | 손상내용 | 결함규모 | | | | 사진<br>번호 | 비고 |
|---|---|---|---|---|---|---|---|
| 1 | 수평균열 | 0.3mm | 1.2m | m | 1 | 13 | |
| 2 | 수직균열 | 0.2mm | 0.6m | m | 1 | 14 | |
| 3 | 이격 | - | 0.7m | m | 1 | 15 | |

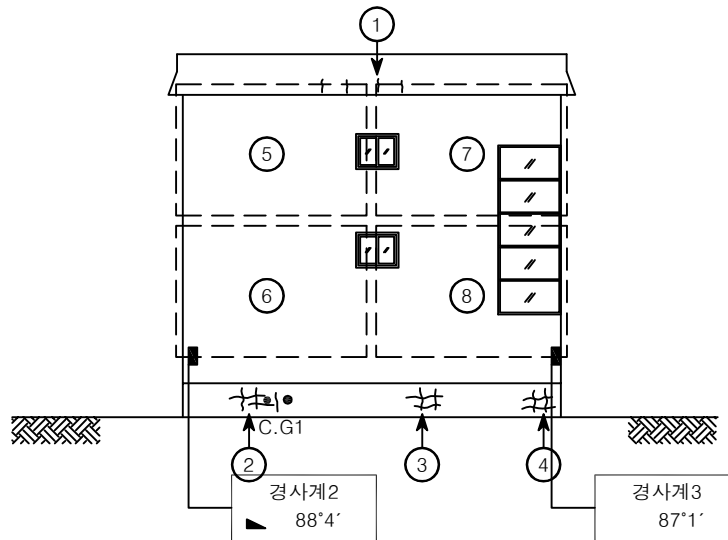
우 측 면

| No | 손상내용 | 결 함 규 모 | | | | 사진<br>번호 | 비고 |
|---|---|---|---|---|---|---|---|
| 1 | 수직균열 | - | 0.3m | m | 10 | 20 | |
| 2 | 망상균열 | 0.5m | 0.5m | m' | 1 | 21 | CG1 |
| 3 | 망상균열 | 0.5m | 0.5m | m' | 1 | 22 | |
| 4 | 망상균열 | 0.5m | 0.5m | m' | 1 | 23 | |

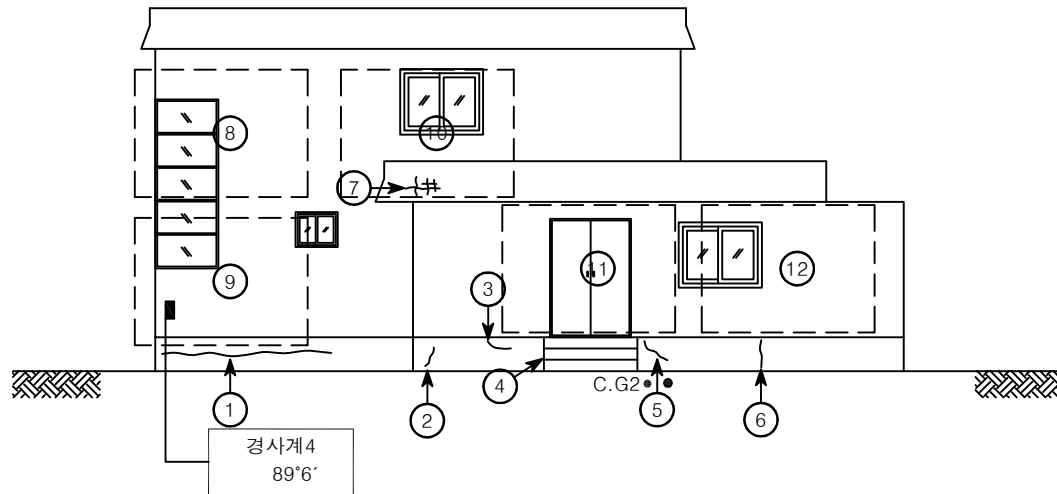
배면

| No | 손상내용 | 결함규모 | | | | 사진<br>번호 | 비고 |
|---|---|---|---|---|---|---|---|
| 1 | 수평균열 | 0.5mm | 2.5m | m | 1 | 28 | |
| 2 | 수직균열 | 0.2mm | 0.4m | m | 1 | 29 | |
| 3 | 경사균열 | 0.2mm | 0.4m | m | 1 | 30 | |
| 4 | 접합부이격 | - | 0.5m | m | 1 | 31 | |
| 5 | 경사균열 | 0.7mm | 0.4m | m | 1 | 32 | CG2 |
| 6 | 수직균열 | 0.2mm | 0.4m | m | 1 | 33 | |
| 7 | 망상균열 | 0.3m | 0.3m | m' | 1 | 34 | |

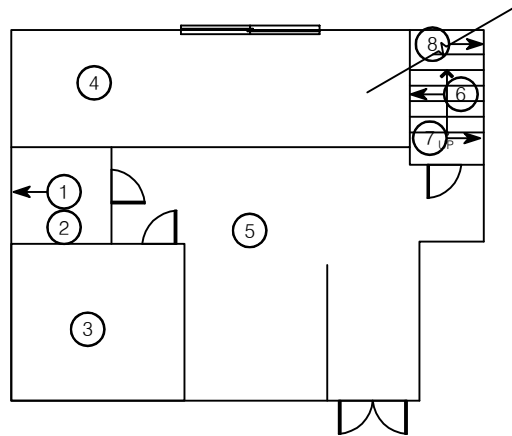
1층 평면

| No | 손상내용 | 결함 규모 | | | | 사진<br>번호 | 비고 |
|---|---|---|---|---|---|---|---|
| 1 | 타일균열 | - | - | ea | 2 | 40 | |
