# No.12 영인면 아산로 1312번길 91(보리원 농장)

안전진단기관

명성엔지니어링

서해선 (홍선~송산) 복선전철 제5공구 건설공사

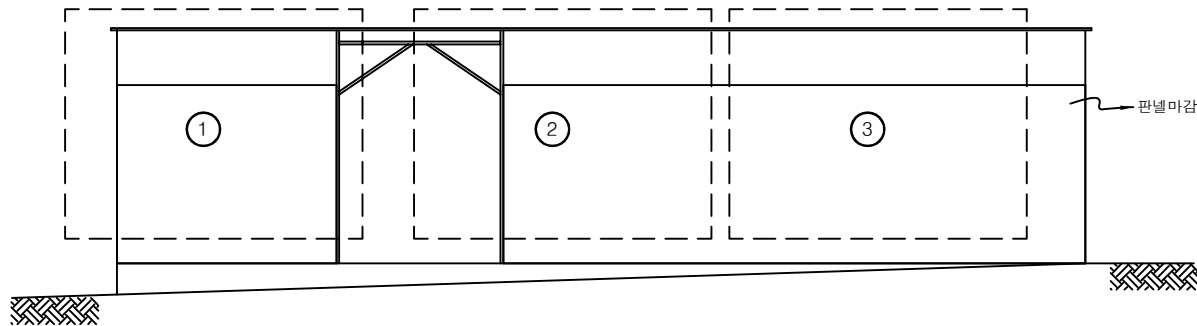
정 면 도

| No | 손상내용 | 결 함 규 모 | | | | 사진<br>번호 | 비고 |
|---|---|---|---|---|---|---|---|
| 1 | 상태현황 | - | - | - | 1 | 1 | |
| 2 | 상태현황 | - | - | - | 1 | 2 | |
| 3 | 상태현황 | - | - | - | 1 | 3 | |

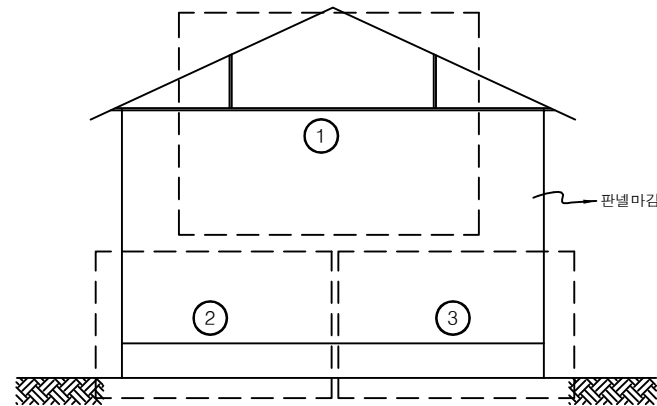
좌 측 면

| No | 손상내용 | 결 함 규 모 | | | | 사진<br>번호 | 비고 |
|---|---|---|---|---|---|---|---|
| 1 | 상태현황 | - | - | - | 1 | 4 | |
| 2 | 상태현황 | - | - | - | 1 | 5 | |
| 3 | 상태현황 | - | - | - | 1 | 6 | |

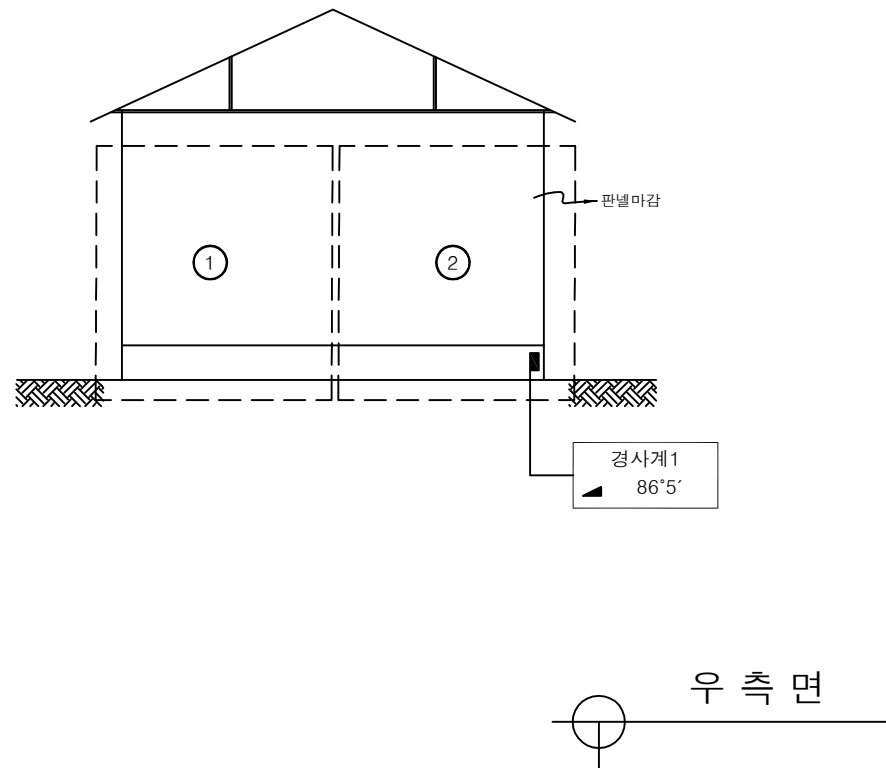
우 측 면

| No | 손상내용 | 결함규모 | | | | 사진<br>번호 | 비고 |
|---|---|---|---|---|---|---|---|
| 1 | 상태현황 | - | - | - | 1 | 7 | |
| 2 | 상태현황 | - | - | - | 1 | 8 | |

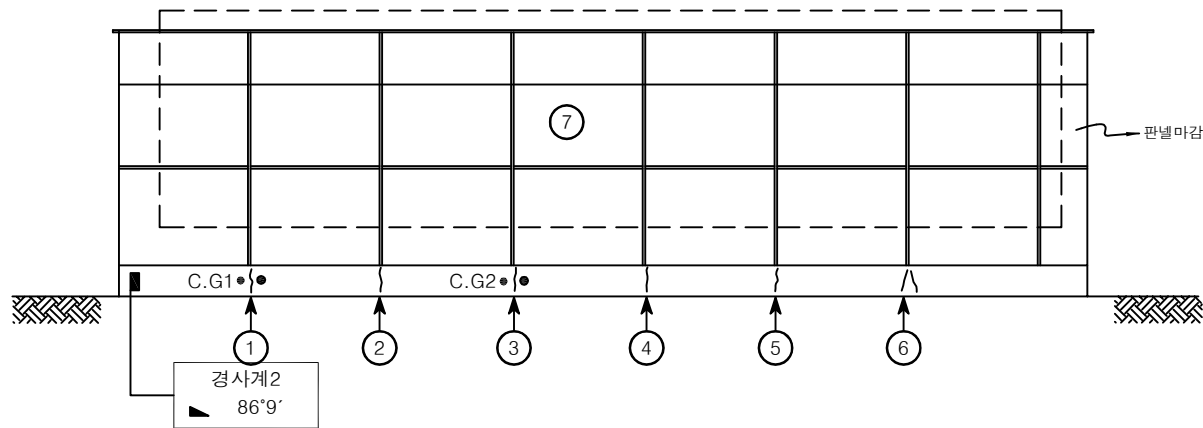
배면

| No | 손상내용 | 결함규모 | | | | 사진<br>번호 | 비고 |
|---|---|---|---|---|---|---|---|
| 1 | 수직균열 | 0.5mm | 0.5m | m | 1 | 9 | CG1 |
| 2 | 수직균열 | 0.5mm | 0.5m | m | 1 | 10 | |
| 3 | 수직균열 | 0.5mm | 0.5m | m | 1 | 11 | CG2 |
| 4 | 수직균열 | 0.5mm | 0.5m | m | 1 | 12 | |
| 5 | 수직균열 | 0.5mm | 0.5m | m | 1 | 13 | |
| 6 | 경사균열 | 0.5mm | 0.5m | m | 2 | 14 | |
| 7 | 상태현황 | - | - | - | 1 | 15 | |
