# No.13 영인면 아산로 1312번길 85(보리원 농장)

명성엔지니어링

서해선 (홍선~송산) 복선전철 제5공구 건설공사

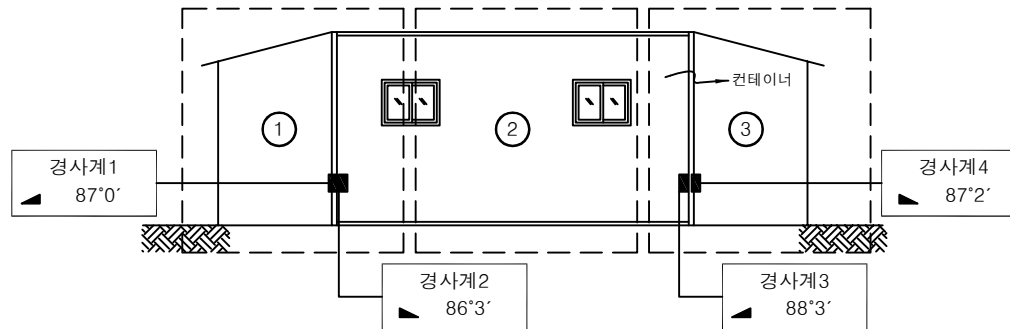
정 면 도

| No | 손상내용 | 결 함 규 모 | | | | 사진<br>번호 | 비고 |
|---|---|---|---|---|---|---|---|
| 1 | 상태현황 | - | - | - | 1 | 1 | |
| 2 | 상태현황 | - | - | - | 1 | 2 | |
| 3 | 상태현황 | - | - | - | 1 | 3 | |

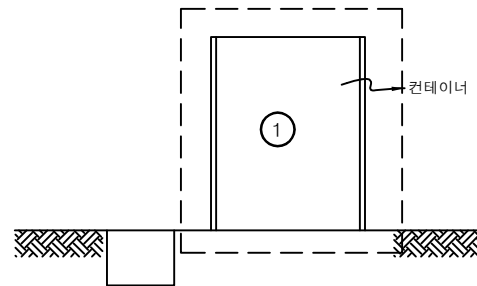
좌측면

| No | 손상내용 | 결함규모 | | | | 사진<br>번호 | 비고 |
|---|---|---|---|---|---|---|---|
| 1 | 상태현황 | - | - | - | 1 | 4 | |

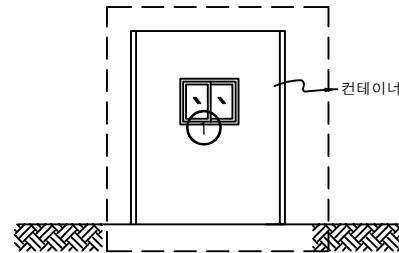
우 측 면

| No | 손상내용 | 결함규모 | | | | 사진<br>번호 | 비고 |
|---|---|---|---|---|---|---|---|
| 1 | 상태현황 | - | - | - | 1 | 5 | |

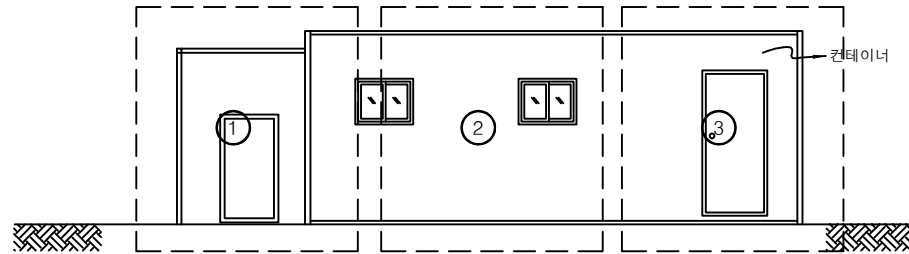
배면

| No | 손상내용 | 결함 규모 | | | | 사진<br>번호 | 비고 |
|---|---|---|---|---|---|---|---|
| 1 | 상태현황 | - | - | - | 1 | 6 | |
| 2 | 상태현황 | - | - | - | 1 | 7 | |
| 3 | 상태현황 | - | - | - | 1 | 8 | |
