# No.2 영인면 아산로 1312번길 85(보리원 농장)

(주)대림산업

명성엔지니어링

서해선 (홍선~송산) 복선전철 제5공구 건설공사

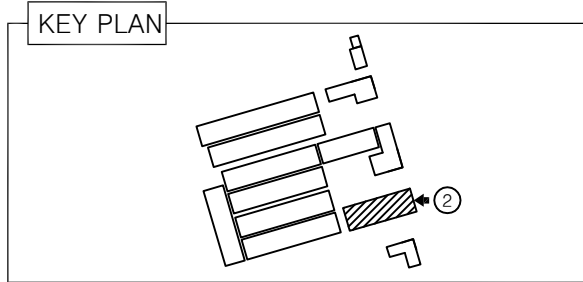
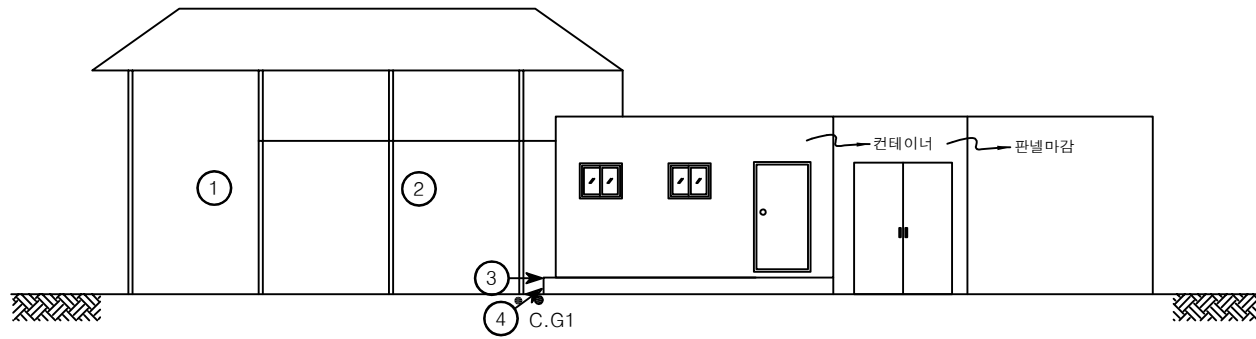
| No | 손상내용 | 결 함 규 모 | | | | 사진<br>번호 | 비고 |
|---|---|---|---|---|---|---|---|
| 3 | 수직균열 | 0.4mm | 0.7m | m | 1 | 3 | |
| 4 | 수직균열 | 1.5mm | 0.7m | m | 1 | 4 | CG1 |

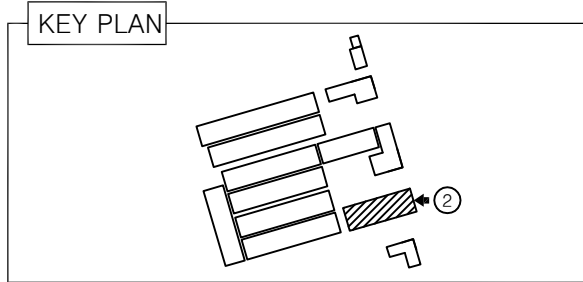
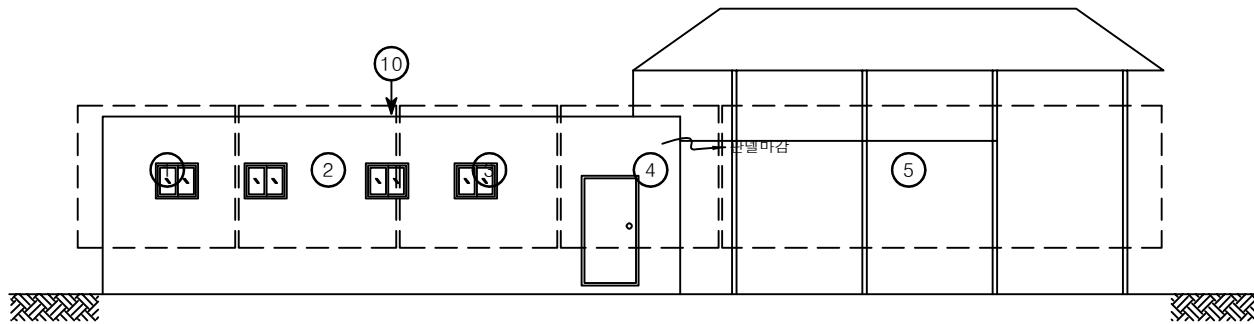
배면

| No | 손상내용 | 결함 규모 | | | | 사진<br>번호 | 비고 |
|---|---|---|---|---|---|---|---|
| 1 | 상태현황 | - | - | - | 1 | 5 | |
| 2 | 상태현황 | - | - | - | 1 | 6 | |
| 3 | 상태현황 | - | - | - | 1 | 7 | |
| 4 | 상태현황 | - | - | - | 1 | 8 | |
| 5 | 상태현황 | - | - | - | 1 | 9 | |
| 6 | 상태현황 | - | - | - | 1 | 10 | |
