# No.9 영인면 아산로 1312번길 85(보리원 농장)

명성엔지니어링

서해선 (홍선~송산) 복선전철 제5공구 건설공사

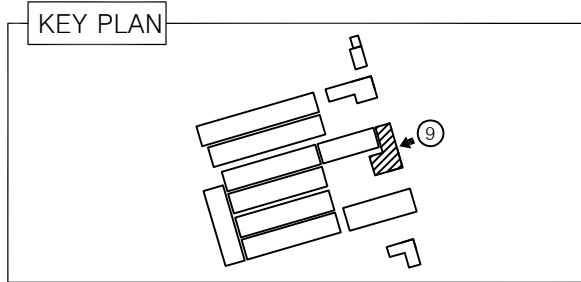
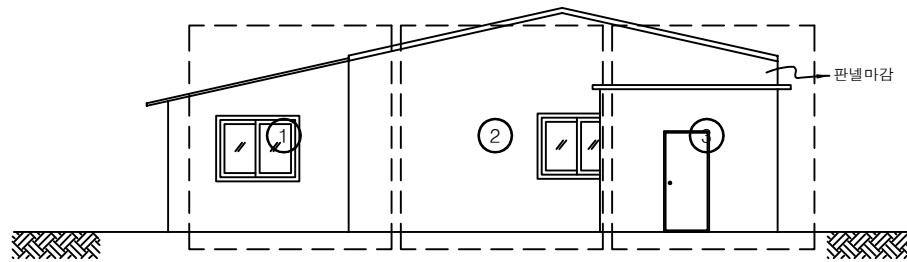
정 면 도

| No | 손상내용 | 결 함 규 모 | | | | 사진<br>번호 | 비고 |
|---|---|---|---|---|---|---|---|
| 1 | 상태현황 | - | - | - | 1 | 1 | |
| 2 | 상태현황 | - | - | - | 1 | 2 | |
| 3 | 상태현황 | - | - | - | 1 | 3 | |

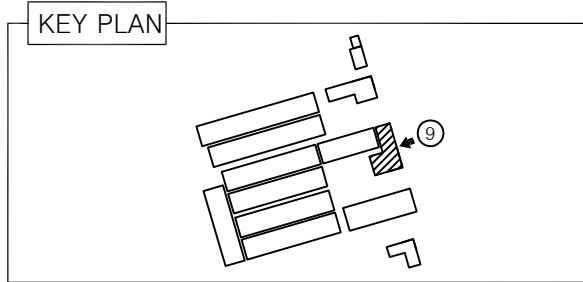
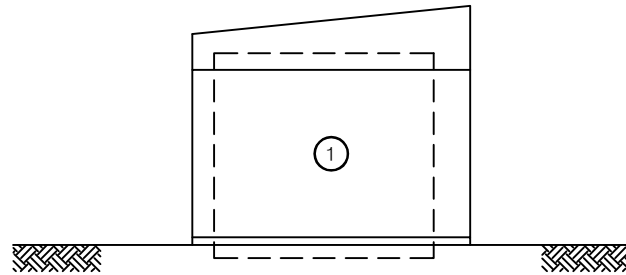
좌측면

| No | 손상내용 | 결함 규모 | | | | 사진<br>번호 | 비고 |
|---|---|---|---|---|---|---|---|
| 1 | 상태현황 | - | - | - | 1 | 4 | |

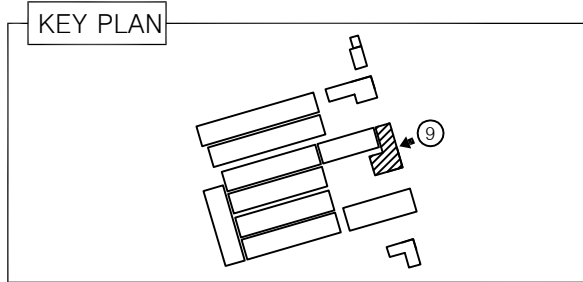
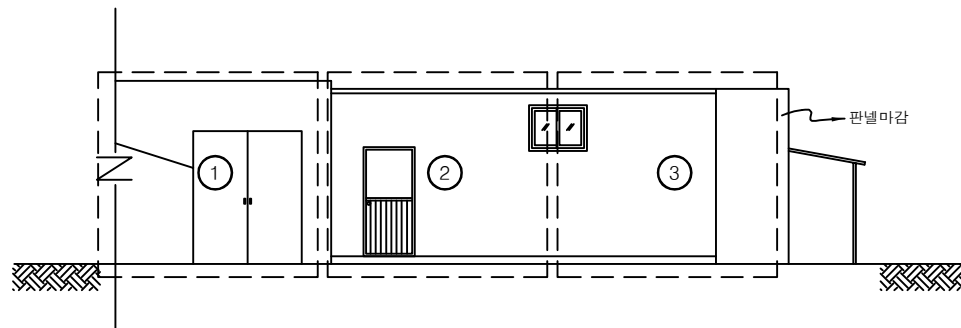
우 측 면

| No | 손상내용 | 결함 규모 | | | | 사진<br>번호 | 비고 |
|---|---|---|---|---|---|---|---|
| 1 | 상태현황 | - | - | - | 1 | 5 | |
| 2 | 상태현황 | - | - | - | 1 | 6 | |
| 3 | 상태현황 | - | - | - | 1 | 7 | |

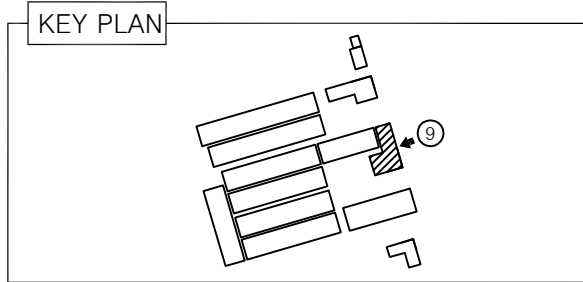
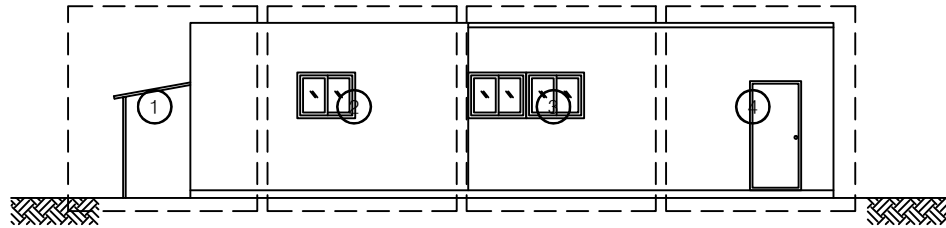
배면

| No | 손상내용 | 결함 규모 | | | | 사진<br>번호 | 비고 |
|---|---|---|---|---|---|---|---|
| 1 | 상태현황 | - | - | - | 1 | 8 | |
| 2 | 상태현황 | - | - | - | 1 | 9 | |
| 3 | 상태현황 | - | - | - | 1 | 10 | |
| 4 | 상태현황 | - | - | - | 1 | 11 | |
