# No.1 영인면 아산로 1312번길 108-13

명성엔지니어링

서해선 (홍선~송산) 복선전철 제5공구 건설공사

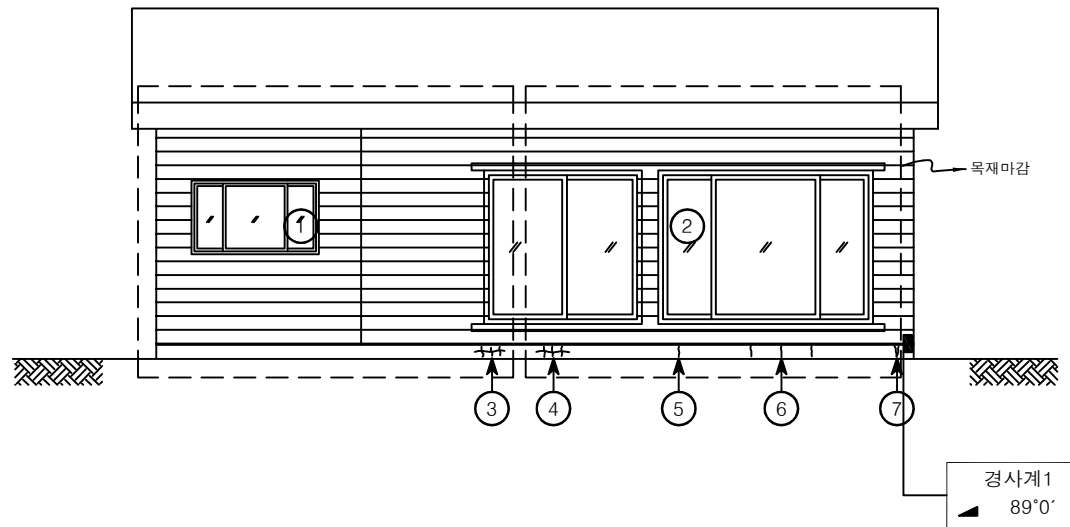
정 면 도

| No | 손상내용 | 결함 규모 | | | | 사진<br>번호 | 비고 |
|---|---|---|---|---|---|---|---|
| 3 | 망상균열 | 0.2m | 0.4m | m' | 1 | 3 | |
| 4 | 망상균열 | 0.2m | 0.4m | m' | 1 | 4 | |
| 5 | 수직균열 | 0.2mm | 0.2m | m | 1 | 5 | |
| 6 | 수직균열 | 0.2mm | 0.2m | m | 3 | 6 | |
| 7 | 수직균열 | 1.0mm | 0.2m | m | 1 | 7 | |

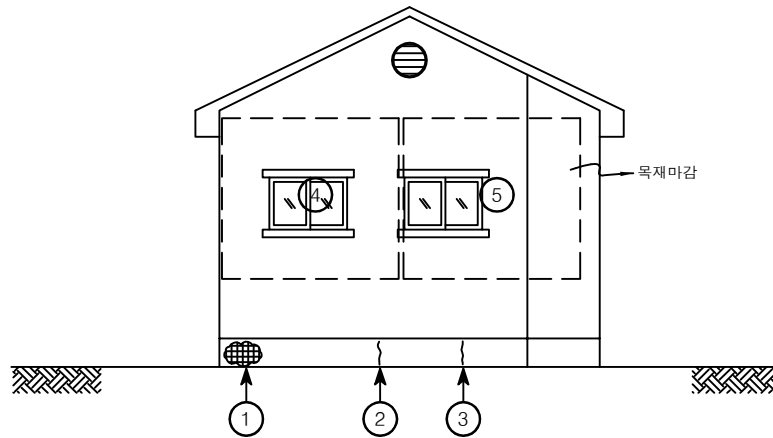
좌 측 면

| No | 손상내용 | 결 함 규 모 | | | | 사진<br>번호 | 비고 |
|---|---|---|---|---|---|---|---|
| 1 | 파손 | 0.2m | 0.4m | m' | 1 | 8 | |
| 2 | 수직균열 | 0.3mm | 0.2m | m | 1 | 9 | |
| 3 | 수직균열 | 0.3mm | 0.2m | m | 1 | 10 | |

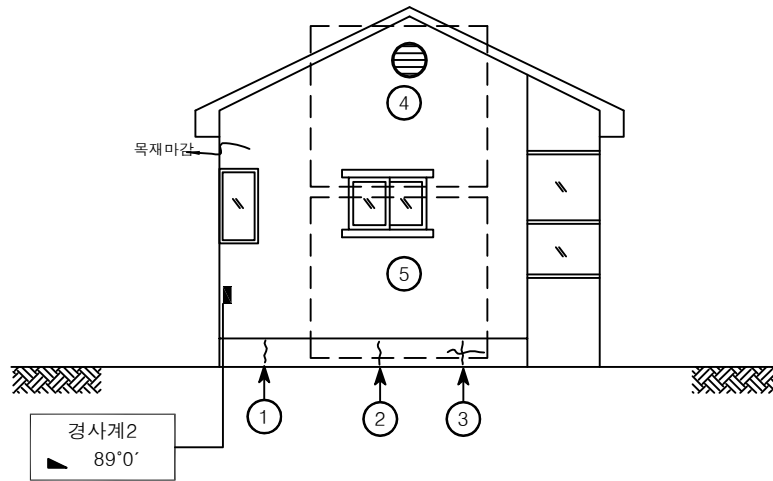
우 측 면

| No | 손상내용 | 결 함 규 모 | | | | 사진<br>번호 | 비고 |
|---|---|---|---|---|---|---|---|
| 1 | 수직균열 | 0.2m | 0.4m | m | 1 | 13 | |
| 2 | 수직균열 | 0.3mm | 0.2m | m | 1 | 14 | |
| 3 | 수직, 수평균열 | 0.3mm | 0.8m | m | 1 | 15 | |

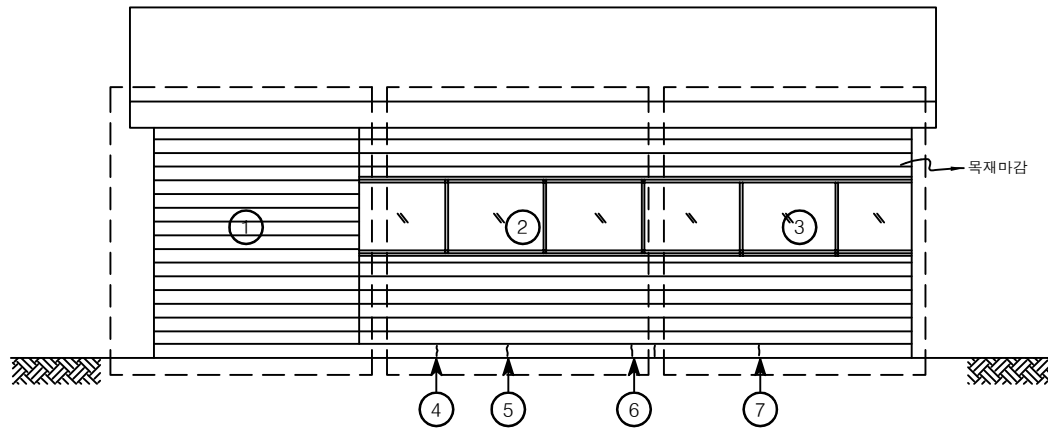
배면

| No | 손상내용 | 결함규모 | | | | 사진<br>번호 | 비고 |
|---|---|---|---|---|---|---|---|
| 4 | 수직균열 | 0.3m | 0.2m | m | 1 | 21 | |
| 5 | 수직균열 | 0.3mm | 0.2m | m | 1 | 22 | |
| 6 | 수직균열 | 0.3mm | 0.2m | m | 2 | 23 | |
| 7 | 수직균열 | 0.3mm | 0.2m | m | 1 | 24 | |

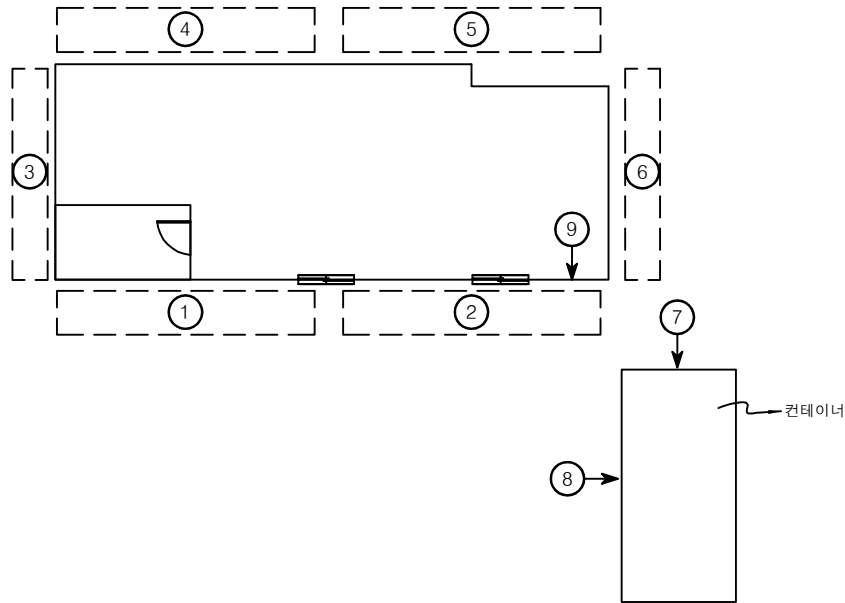
배 치

| No | 손상내용 | 결 함 규 모 | | | | 사진<br>번호 | 비고 |
|---|---|---|---|---|---|---|---|
| 9 | 접합부이격 | - | 0.8m | m | 1 | 33 | |
