# No.11 영인면 아산로 1312번길 114-8

명성엔지니어링

서해선 (홍선~송산) 복선전철 제5공구 건설공사

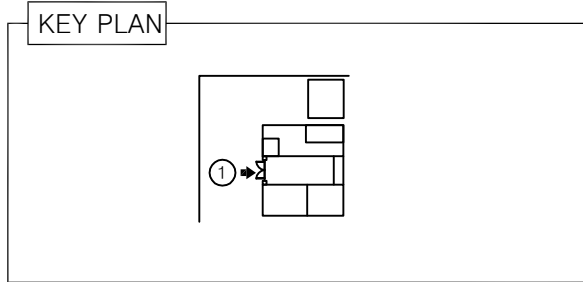
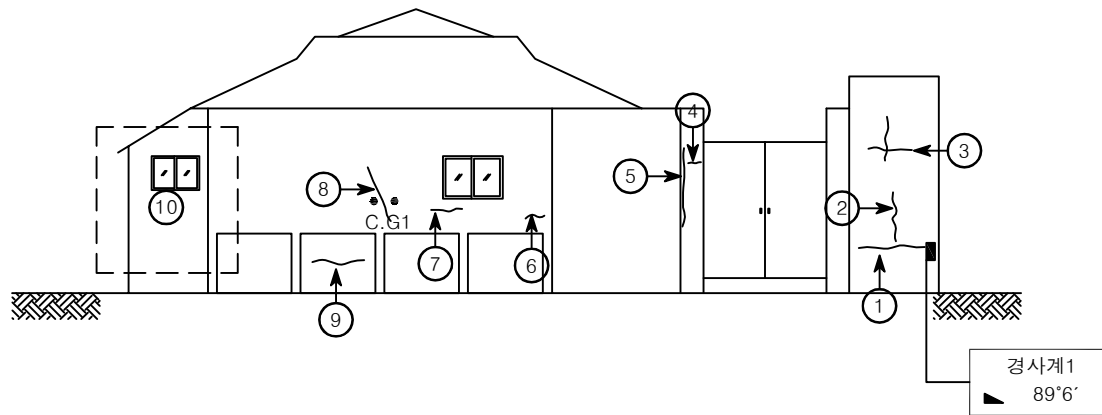
정 면 도

| No | 손상내용 | 결함 규모 | | | | 사진<br>번호 | 비고 |
|---|---|---|---|---|---|---|---|
| 1 | 수평균열 | 0.3mm | 1.0m | m | 1 | 1 | |
| 2 | 수직균열 | 0.2mm | 0.6m | m | 1 | 2 | |
| 3 | 수직, 수평균열 | 0.2mm | 1.5m | m | 1 | 3 | |
| 4 | 수평균열 | 0.7mm | 0.9m | m | 1 | 4 | |
| 5 | 수직균열 | 0.7mm | 1.0m | m | 1 | 5 | |
| 6 | 수평균열 | 0.2mm | 0.7m | m | 1 | 6 | |
| 7 | 수평균열 | 0.2mm | 0.6m | m | 1 | 7 | |
| 8 | 수직균열 | 0.5mm | 1.0m | m | 1 | 8 | CG1 |
| 9 | 수평균열 | 0.3mm | 1.5m | m | 1 | 9 | |

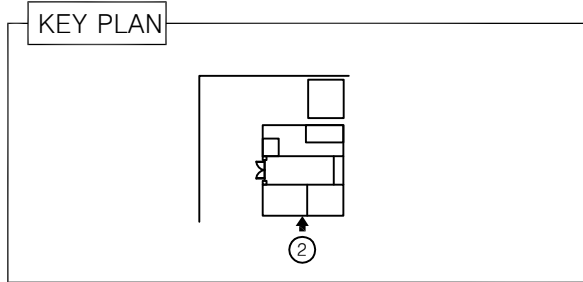
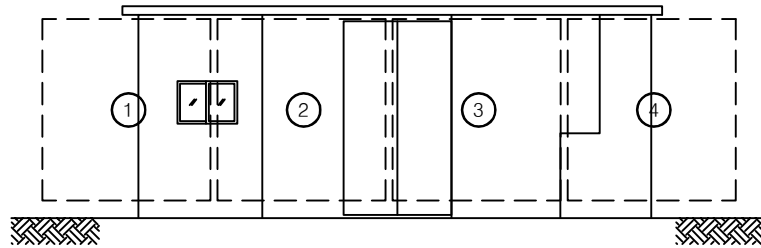
좌 측 면

| No | 손상내용 | 결 함 규 모 | | | | 사진<br>번호 | 비고 |
|---|---|---|---|---|---|---|---|
| 1 | 상태현황 | - | - | - | 1 | 11 | |
| 2 | 상태현황 | - | - | - | 1 | 12 | |
| 3 | 상태현황 | - | - | - | 1 | 13 | |
| 4 | 상태현황 | - | - | - | 1 | 14 | |

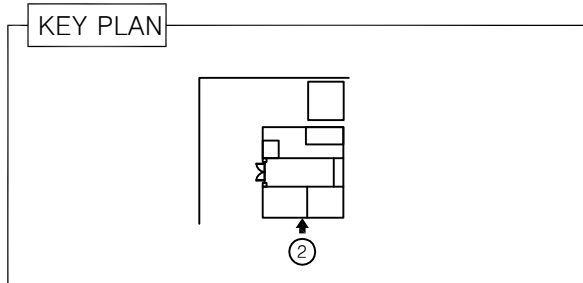
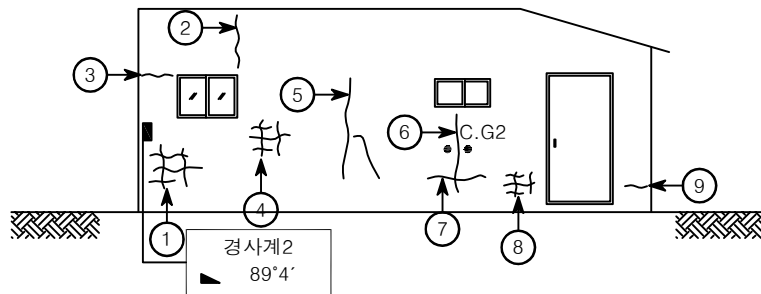
우 측 면

| No | 손상내용 | 결 함 규 모 | | | | 사진<br>번호 | 비고 |
|---|---|---|---|---|---|---|---|
| 1 | 망상균열 | 0.5m | 0.4m | m' | 1 | 15 | |
| 2 | 수직균열 | 0.3mm | 1.0m | m | 1 | 16 | |
| 3 | 수평균열 | 0.2mm | 0.5m | m | 1 | 17 | |
| 4 | 망상균열 | 0.4m | 0.4m | m' | 1 | 18 | |
| 5 | 수직균열 | 0.5mm | 1.1m | m | 1 | 19 | |
| 6 | 수직균열 | 0.4mm | 1.0m | m | 1 | 20 | CG2 |
| 7 | 수평균열 | 0.5mm | 1.0m | m | 1 | 21 | |
| 8 | 망상균열 | 0.4m | 0.4m | m' | 1 | 22 | |
| 9 | 수평균열 | 1.0mm | 0.5m | m | 1 | 23 | |

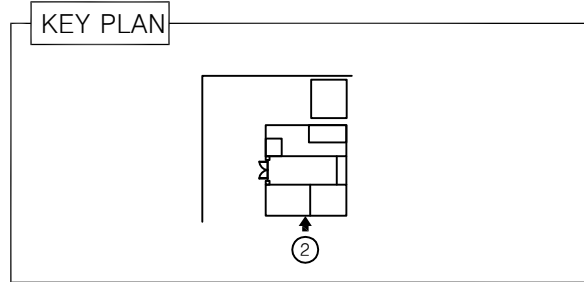
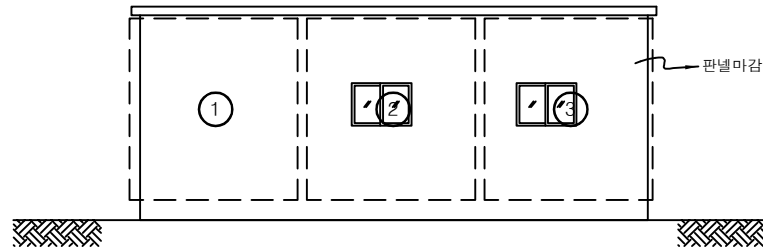
배면

| No | 손상내용 | 결함규모 | | | | 사진<br>번호 | 비고 |
|---|---|---|---|---|---|---|---|
| 1 | 상태현황 | - | - | - | 1 | 24 | |
| 2 | 상태현황 | - | - | - | 1 | 25 | |
| 3 | 상태현황 | - | - | - | 1 | 26 | |

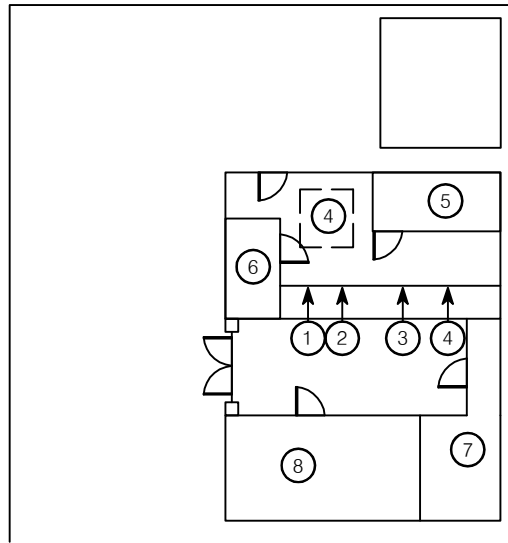
1 층 평 면

| No | 손상내용 | 결함 규모 | | | | 사진<br>번호 | 비고 |
|---|---|---|---|---|---|---|---|
| 1 | 수직균열 | 0.4mm | 0.7m | m | 1 | 27 | |
| 2 | 수직균열 | 0.3mm | 0.2m | m | 1 | 28 | |
| 3 | 수직균열 | 0.3mm | 0.2m | m | 1 | 29 | |
| 4 | 수직균열 | 0.3mm | 0.2m | m | 1 | 30 | |
| 5 | 상태현황 | - | - | - | 1 | 31 | |
| 6 | 상태현황 | - | - | - | 1 | 32 | |
| 7 | 상태현황 | - | - | - | 1 | 33 | |
| 8 | 상태현황 | - | - | - | 1 | 34 | |
| 9 | 상태현황 | - | - | - | 1 | 35 | |

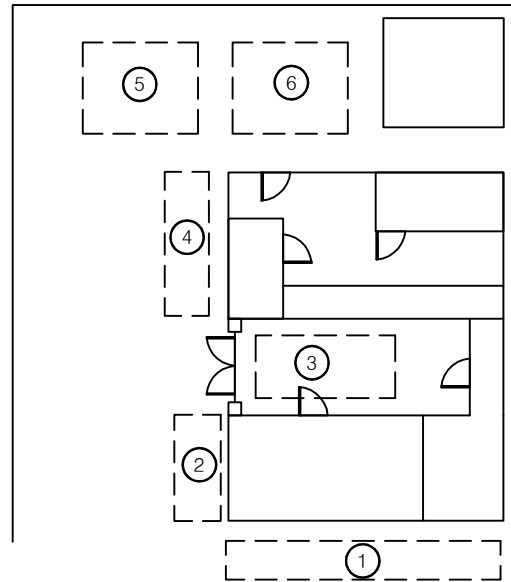
배 치

| No | 손상내용 | 결 함 규 모 | | | | 사진<br>번호 | 비고 |
|---|---|---|---|---|---|---|---|
| 1 | 상태현황 | - | - | - | 1 | 36 | |
| 2 | 상태현황 | - | - | - | 1 | 37 | |
| 3 | 상태현황 | - | - | - | 1 | 38 | |
| 4 | 상태현황 | - | - | - | 1 | 39 | |
| 5 | 상태현황 | - | - | - | 1 | 40 | |
| 6 | 상태현황 | - | - | - | 1 | 41 | |
