# No.12 영인면 아산로 1312번길 110-7

명성엔지니어링

서해선 (홍선~송산) 복선전철 제5공구 건설공사

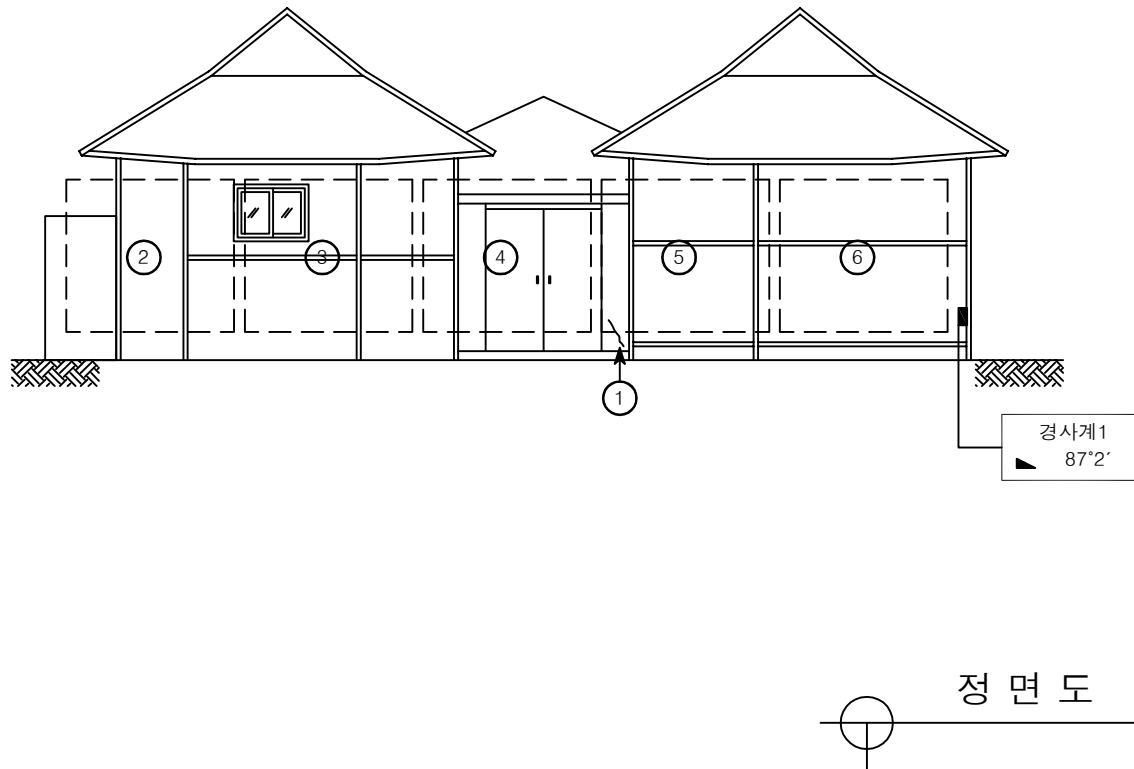
정 면 도

| No | 손상내용 | 결 함 규 모 | | | | 사진<br>번호 | 비고 |
|---|---|---|---|---|---|---|---|
| 1 | 경사균열 | 0.7mm | 0.4m | m | 1 | 1 | |

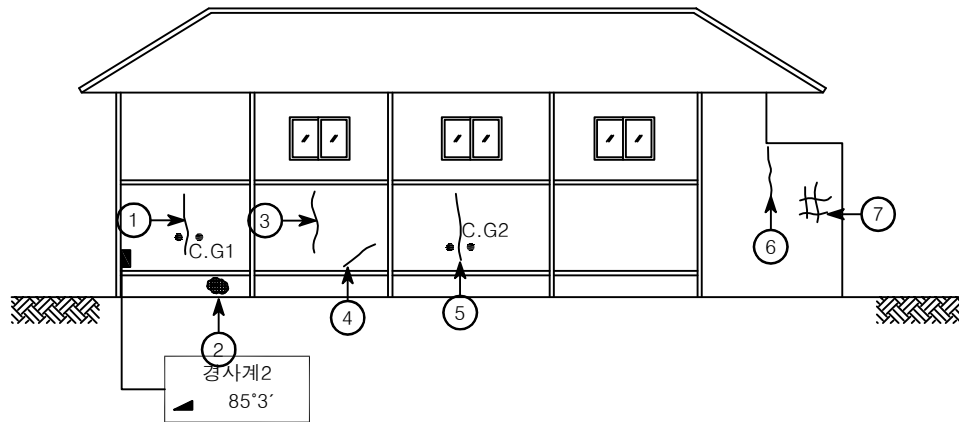
우 측 면

| No | 손상내용 | 결 함 규 모 | | | | 사진<br>번호 | 비고 |
|---|---|---|---|---|---|---|---|
| 1 | 수직균열 | 0.3mm | 1.0m | m | 1 | 7 | CG1 |
| 2 | con'c 파손 | 0.2m | 0.2m | m' | 1 | 8 | |
| 3 | 수직균열 | 0.7mm | 1.0m | m | 1 | 9 | |
| 4 | 경사균열 | 0.7mm | 0.6m | m | 1 | 10 | |
| 5 | 수직균열 | 0.7mm | 1.0m | m | 1 | 11 | CG2 |
| 6 | 수직균열 | 2.0mm | 1.7m | m | 1 | 12 | |
| 7 | 망상균열 | 0.5m | 0.4m | m' | 1 | 13 | |
