# No.13 영인면 아산로 1312번길 110-3

명성엔지니어링

서해선 (홍선~송산) 복선전철 제5공구 건설공사

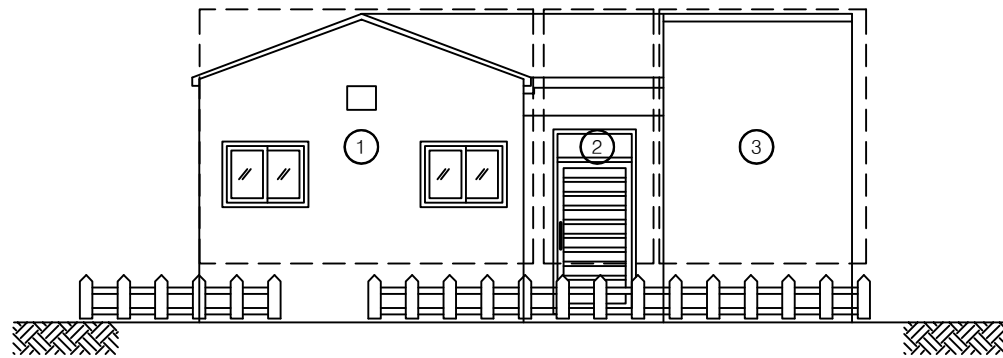
정 면 도

| No | 손상내용 | 결 함 규 모 | | | | 사진<br>번호 | 비고 |
|---|---|---|---|---|---|---|---|
| 1 | 상태현황 | - | - | - | 1 | 1 | |
| 2 | 상태현황 | - | - | - | 1 | 2 | |
| 3 | 상태현황 | - | - | - | 1 | 3 | |

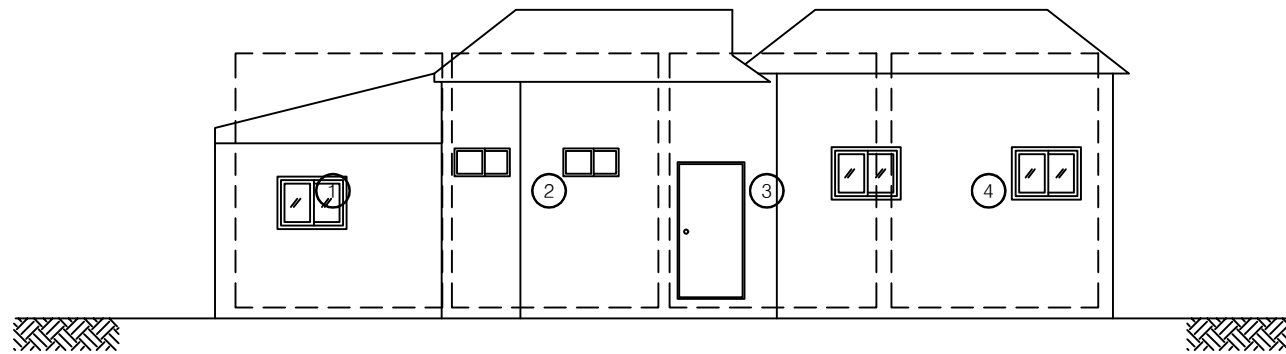
좌측면

| No | 손상내용 | 결함규모 | | | | 사진<br>번호 | 비고 |
|---|---|---|---|---|---|---|---|
| 1 | 상태현황 | - | - | - | 1 | 4 | |
| 2 | 상태현황 | - | - | - | 1 | 5 | |
| 3 | 상태현황 | - | - | - | 1 | 6 | |
| 4 | 상태현황 | - | - | - | 1 | 7 | |

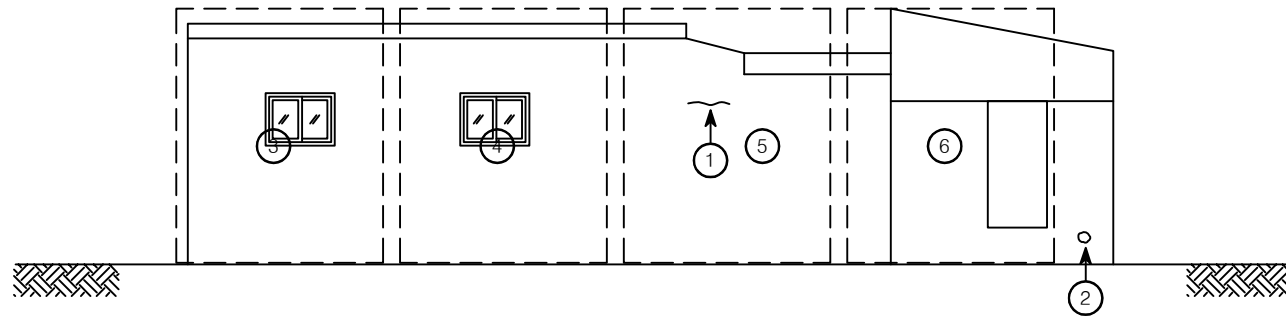
우 측 면

| No | 손상내용 | 결함 규모 | | | | 사진<br>번호 | 비고 |
|---|---|---|---|---|---|---|---|
| 1 | 수평균열 | 0.5mm | 0.4m | m | 1 | 8 | |
| 2 | 변형 | - | - | - | 1 | 9 | |
| 3 | 상태현황 | - | - | - | 1 | 10 | |
| 4 | 상태현황 | - | - | - | 1 | 11 | |
| 5 | 상태현황 | - | - | - | 1 | 12 | |
| 6 | 상태현황 | - | - | - | 1 | 13 | |

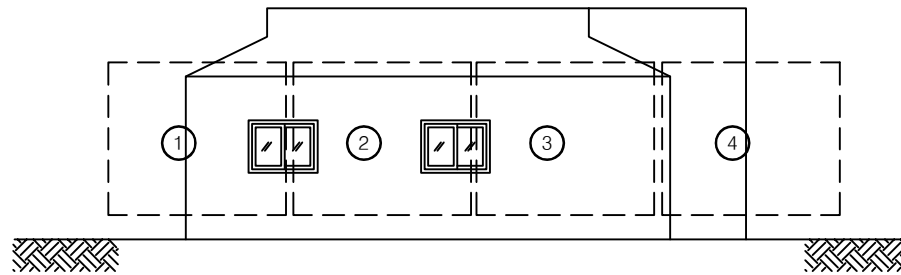
배면

| No | 손상내용 | 결함규모 | | | | 사진<br>번호 | 비고 |
|---|---|---|---|---|---|---|---|
| 1 | 상태현황 | - | - | - | 1 | 14 | |
| 2 | 상태현황 | - | - | - | 1 | 15 | |
| 3 | 상태현황 | - | - | - | 1 | 16 | |
| 4 | 상태현황 | - | - | - | 1 | 17 | |

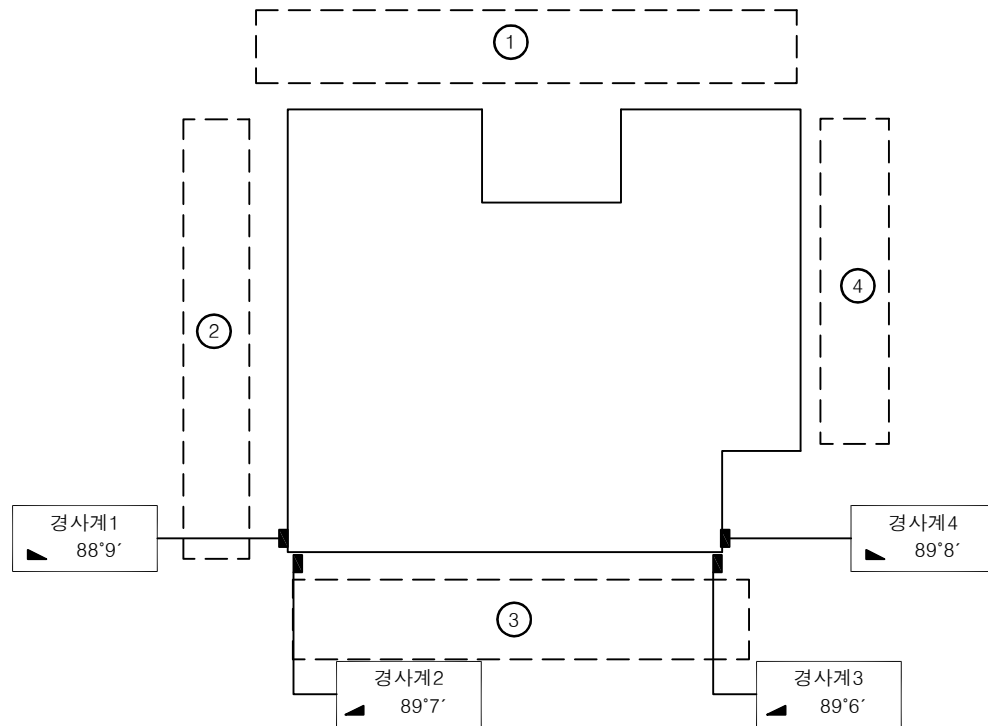
배 치

| No | 손상내용 | 결 함 규 모 | | | | 사진<br>번호 | 비고 |
|---|---|---|---|---|---|---|---|
| 1 | 상태현황 | - | - | - | 1 | 18 | |
| 2 | 상태현황 | - | - | - | 1 | 19 | |
| 3 | 상태현황 | - | - | - | 1 | 20 | |
| 4 | 상태현황 | - | - | - | 1 | 21 | |
