# No.14 영인면 아산로 1312번길 112(물탱크)

명성엔지니어링

서해선 (홍선~송산) 복선전철 제5공구 건설공사

정 면 도

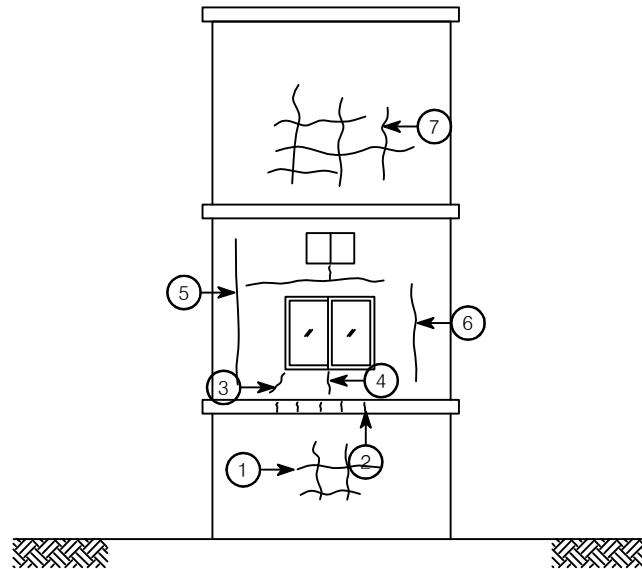
| No | 손상내용 | 결함 규모 | | | | 사진<br>번호 | 비고 |
|---|---|---|---|---|---|---|---|
| 1 | 망상균열 | 0.5m | 0.4m | m' | 1 | 1 | |
| 2 | 수직균열 | 0.3mm | 0.2m | m | 4 | 2 | |
| 3 | 경사균열 | 0.3mm | 0.4m | m | 1 | 3 | |
| 4 | 수직균열 | 0.3mm | 0.5m | m | 1 | 4 | |
| 5 | 수직, 수평균열 | 0.2mm | 3.0m | m | 1 | 5 | |
| 6 | 수직균열 | 0.2mm | 1.5m | m | 1 | 6 | |
| 7 | 망상균열 | 0.5m | 0.4m | m' | 1 | 7 | |

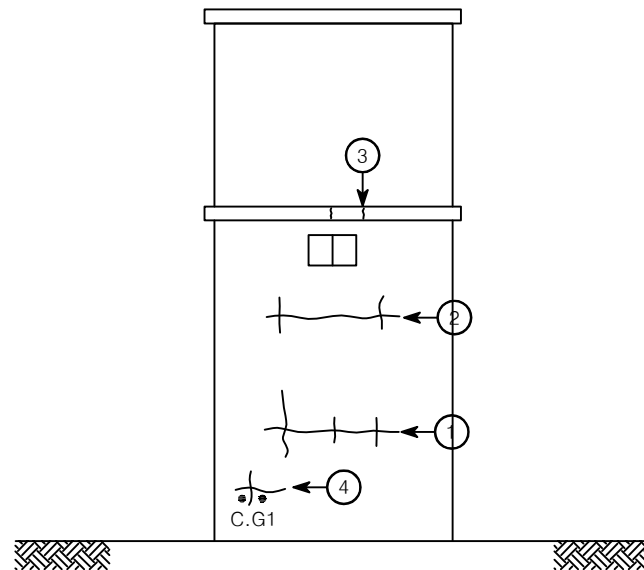
좌 측 면

| No | 손상내용 | 결함 규모 | | | | 사진<br>번호 | 비고 |
|---|---|---|---|---|---|---|---|
| 1 | 수직, 수평균열 | 0.4mm | 4.0m | m | 1 | 8 | |
| 2 | 수직, 수평균열 | 0.3mm | 2.0m | m | 1 | 9 | |
| 3 | 수직균열 | 0.3mm | 0.2m | m | 1 | 10 | |
| 4 | 망상균열 | 0.5m | 0.5m | m' | 1 | 11 | CG1 |

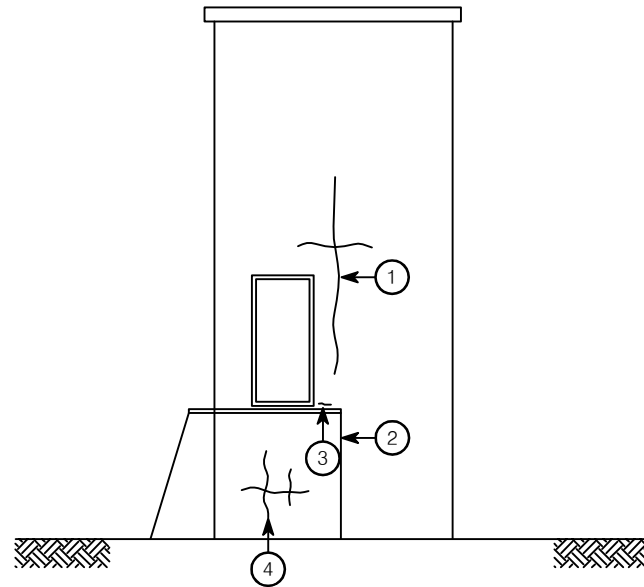
우 측 면

| No | 손상내용 | 결함규모 | | | | 사진<br>번호 | 비고 |
|---|---|---|---|---|---|---|---|
| 1 | 접합부이격 | 0.4mm | 4.0m | m | 1 | 12 | |
| 2 | 수직, 수평균열 | 0.3mm | 2.0m | m | 1 | 13 | |
| 3 | 수직균열 | 0.3mm | 0.2m | m | 1 | 14 | |
| 4 | 망상균열 | 0.5m | 0.5m | m' | 1 | 15 | |

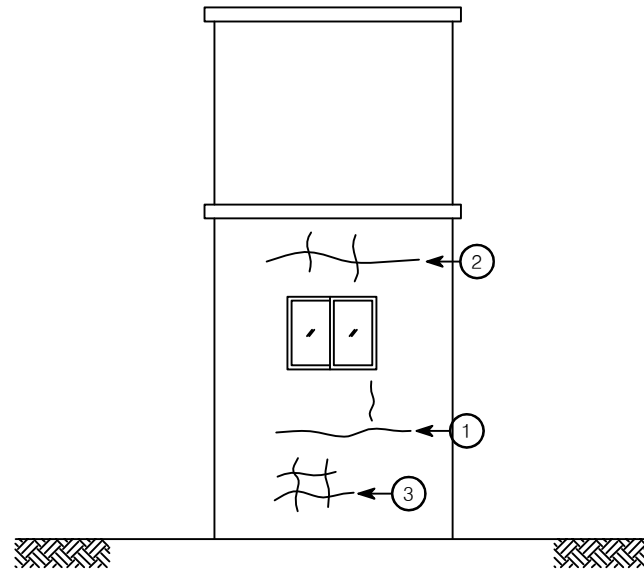
배면

| No | 손상내용 | 결함규모 | | | | 사진<br>번호 | 비고 |
|---|---|---|---|---|---|---|---|
| 1 | 수직, 수평균열 | 0.2mm | 1.5m | m | 1 | 16 | |
| 2 | 수직, 수평균열 | 0.2mm | 2.0m | m | 1 | 17 | |
| 3 | 망상균열 | 0.4m | 0.4m | m' | 1 | 18 | |
