# No.14 영인면 아산로 1312번길 112

안전진단기관

명성엔지니어링

서해선 (홍선~송산) 복선전철 제5공구 건설공사

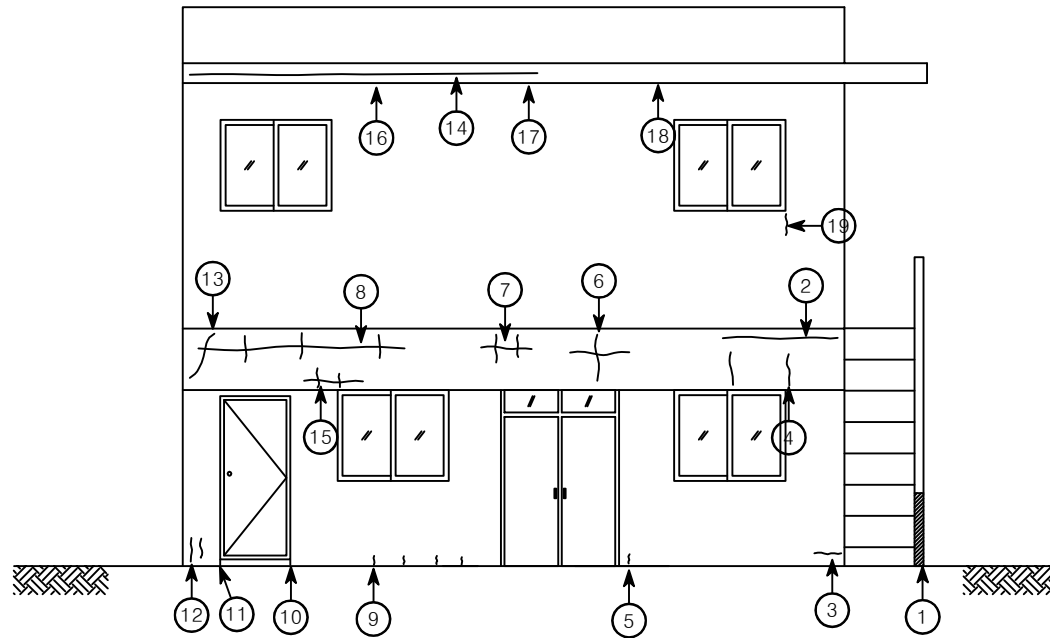
정 면 도

| No | 손상내용 | 결함 규모 | | | | 사진<br>번호 | 비고 |
|---|---|---|---|---|---|---|---|
| 1 | 파손 | 0.3m | 0.8m | m² | 1 | 1 | |
| 2 | 수평균열 | 0.5mm | 2.0m | m | 1 | 2 | |
| 3 | 수평균열 | 0.2mm | 0.2m | m | 1 | 3 | |
| 4 | 수직균열 | 0.2mm | 0.5m | m | 2 | 4 | |
| 5 | 수직균열 | 0.2mm | 0.2m | m | 1 | 5 | |
| 6 | 수직, 수평균열 | 0.2mm | 1.7m | m | 1 | 6 | |
| 7 | 수직, 수평균열 | 0.2mm | 1.7m | m | 1 | 7 | |
| 8 | 수직, 수평균열 | 0.2mm | 2.0m | m | 1 | 8 | |
| 9 | 수직균열 | 0.2mm | 0.2m | m | 4 | 9 | |
| 10 | 수직균열 | 0.3mm | 0.2m | m | 1 | 10 | |
| 11 | 수직균열 | 0.3mm | 0.2m | m | 1 | 11 | |
| 12 | 수직균열 | 0.2mm | 0.3m | m | 2 | 12 | |
| 13 | 경사균열 | 0.3mm | 0.6m | m | 1 | 13 | |
| 14 | 수평균열 | 0.7mm | 3.0m | m | 1 | 14 | |
| 15 | 수평균열 | 0.3mm | 0.6m | m | 1 | 15 | |
| 16 | 수직균열 | - | 0.2m | m | 1 | 16 | |
| 17 | 도장박리 | 0.3m | 0.3m | m² | 1 | 17 | |
| 18 | 수직균열 | - | 0.2m | m | 1 | 18 | |
| 19 | 수직균열 | 0.2mm | 0.4m | m | 1 | 19 | |

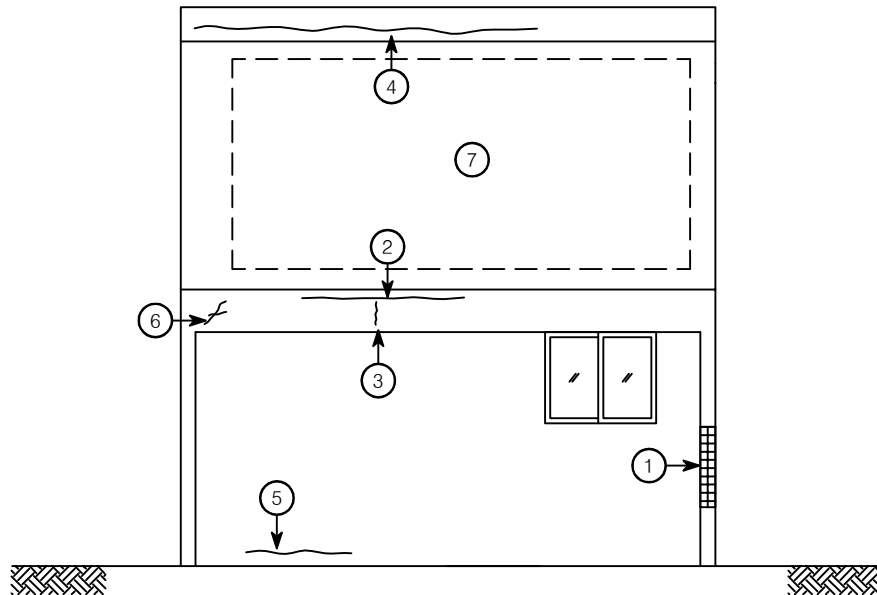
좌측면

| No | 손상내용 | 결함규모 | | | | 사진<br>번호 | 비고 |
|---|---|---|---|---|---|---|---|
| 1 | 망상균열 | 0.3m | 1.5m | m' | 1 | 20 | |
| 2 | 수평균열 | 0.2mm | 2.0m | m | 1 | 21 | |
| 3 | 수직균열 | 0.3mm | 0.8m | m | 1 | 22 | |
| 4 | 수평균열 | - | 4.0m | m | 1 | 23 | |
| 5 | 물탈박리 | 0.2m | 0.7m | m' | 1 | 24 | |
| 6 | 경사균열 | 0.3mm | 0.4m | m | 1 | 25 | |
| 7 | 상태현황 | - | - | - | 1 | 26 | |

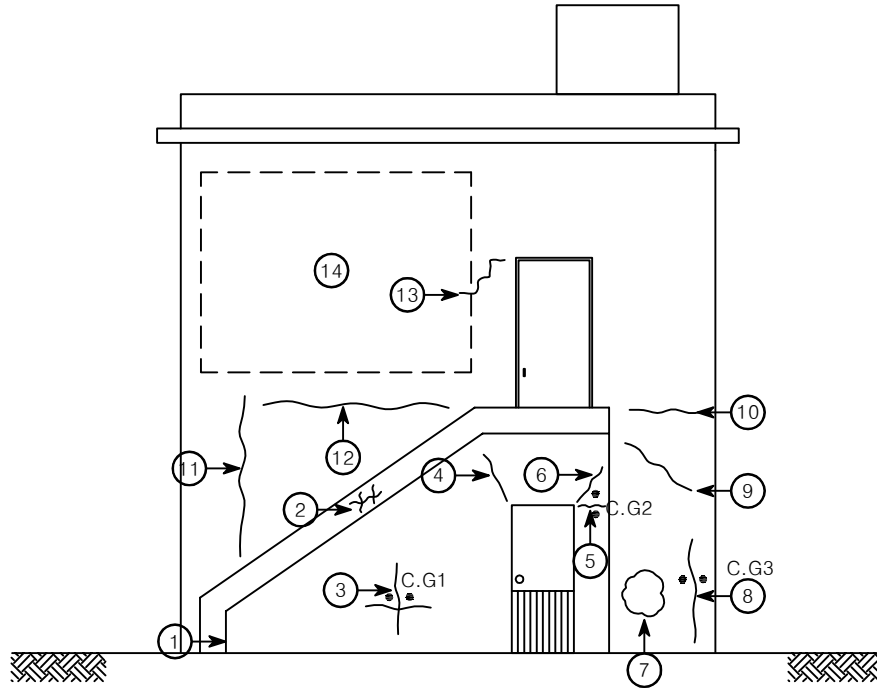
우측면

| No | 손상내용 | 결함규모 | | | | 사진<br>번호 | 비고 |
|---|---|---|---|---|---|---|---|
| 1 | 수직균열 | 0.2mm | 2.0m | m | 1 | 27 | |
| 2 | 경사균열 | 0.3mm | 0.8m | m | 1 | 28 | |
| 3 | 수직균열 | 0.2mm | 1.5m | m | 1 | 29 | CG1 |
| 4 | 경사균열 | 0.2mm | 0.7m | m | 1 | 30 | |
| 5 | 수평균열 | 0.2mm | 0.3m | m | 1 | 31 | CG2 |
| 6 | 경사균열 | 0.2mm | 0.8m | m | 1 | 32 | |
| 7 | 도장박리 | 0.3m | 0.3m | m' | 1 | 33 | |
| 8 | 수직균열 | 0.3mm | 2.5m | m | 1 | 34 | CG3 |
| 9 | 경사균열 | 0.2mm | 1.0m | m | 1 | 35 | |
| 10 | 수평균열 | 0.2mm | 1.0m | m | 1 | 36 | |
| 11 | 수직균열 | 0.2mm | 1.7m | m | 1 | 37 | |
| 12 | 수직균열 | 0.2mm | 1.7m | m | 1 | 38 | |
| 13 | 줄눈이격 | - | 0.8m | m | 1 | 39 | |
| 14 | 상태현황 | - | - | - | 1 | 40 | |

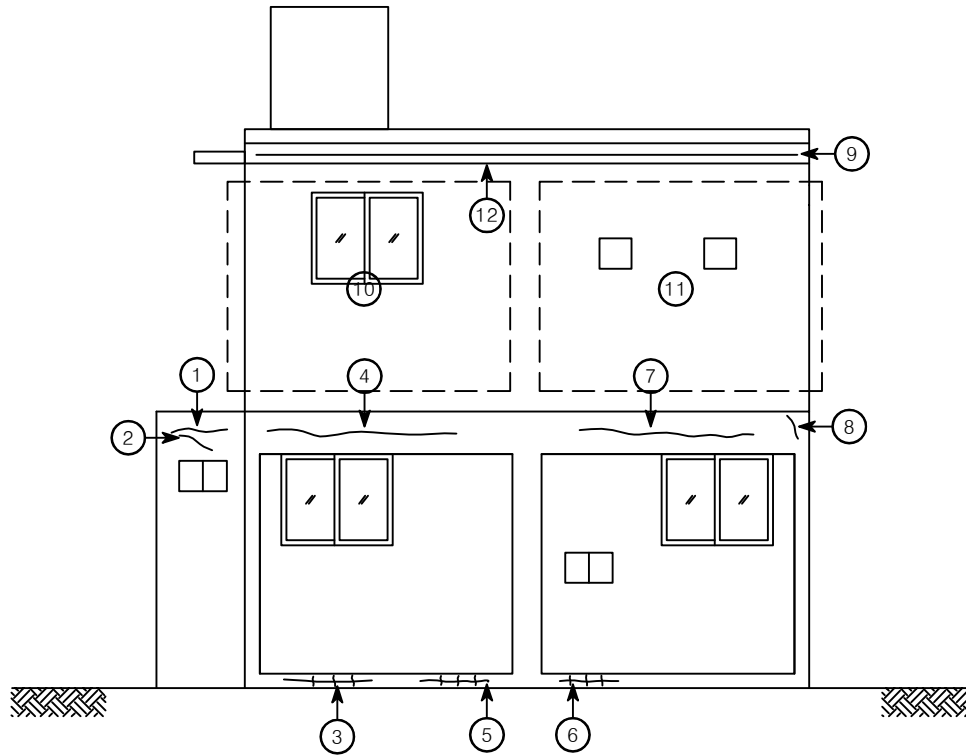
배면

| No | 손상내용 | 결함 규모 | | | | 사진<br>번호 | 비고 |
|---|---|---|---|---|---|---|---|
| 1 | 수평균열 | 0.4mm | 1.0m | m | 1 | 41 | |
| 2 | 경사균열 | 0.4mm | 1.0m | m | 1 | 42 | |
| 3 | 망상균열 | 0.2m | 0.8m | m' | 1 | 43 | |
| 4 | 수평균열 | 0.7mm | 2.0m | m | 1 | 44 | |
| 5 | 도장박리 | 0.2m | 0.8m | m' | 1 | 45 | |
| 6 | 망상균열 | 0.2m | 1.5m | m' | 1 | 46 | |
| 7 | 수평균열 | 0.7mm | 2.0m | m | 1 | 47 | |
| 8 | 경사균열 | 0.4mm | 0.6m | m | 1 | 48 | |
| 9 | 수평균열 | 0.7mm | 4.0m | m | 1 | 49 | |
| 10 | 상태현황 | - | - | - | 1 | 50 | |
| 11 | 상태현황 | - | - | - | 1 | 51 | |

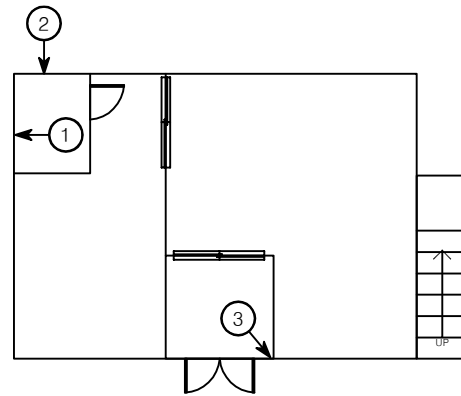
1 층 평면

| No | 손상내용 | 결함규모 | | | | 사진<br>번호 | 비고 |
|---|---|---|---|---|---|---|---|
| 1 | 타일균열 | - | - | ea | 3 | 52 | |
| 2 | 타일균열 | - | - | ea | 3 | 53 | |
| 3 | 접합부이격 | - | 0.8m | m | 1 | 54 | |

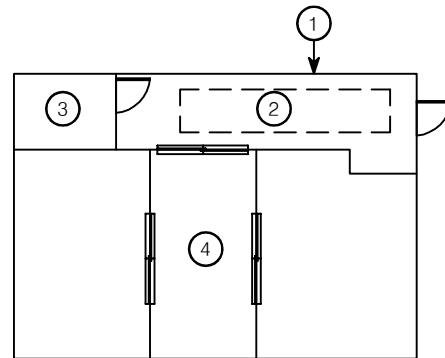
2 층 평 면

| No | 손상내용 | 결함 규모 | | | | 사진<br>번호 | 비고 |
|---|---|---|---|---|---|---|---|
| 1 | 수직균열 | - | 0.6m | m | 1 | 55 | |
| 2 | 상태현황 | - | - | - | 1 | 56 | |
| 3 | 상태현황 | - | - | - | 1 | 57 | |
| 4 | 상태현황 | - | - | - | 1 | 58 | |

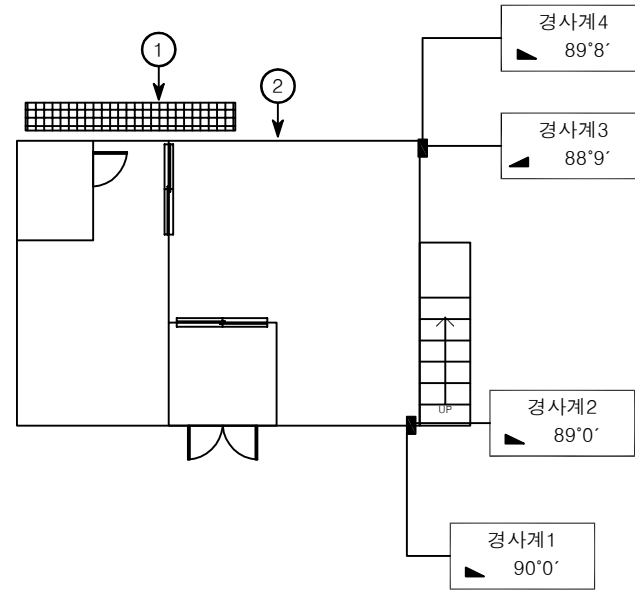
배 치

| No | 손상내용 | 결 함 규 모 | | | | 사진<br>번호 | 비고 |
|---|---|---|---|---|---|---|---|
| 1 | 물탈파손 | 1.0m | 2.0m | m' | 1 | 59 | |
| 2 | 바닥이격 | - | 2.0m | m | 1 | 60 | |
