# No.15 인주면 아산로 1312번길 114-4

명성엔지니어링

서해선(홍선~송산) 복선전철 제5공구 건설공사 사전현황 용역[공사전]-2차

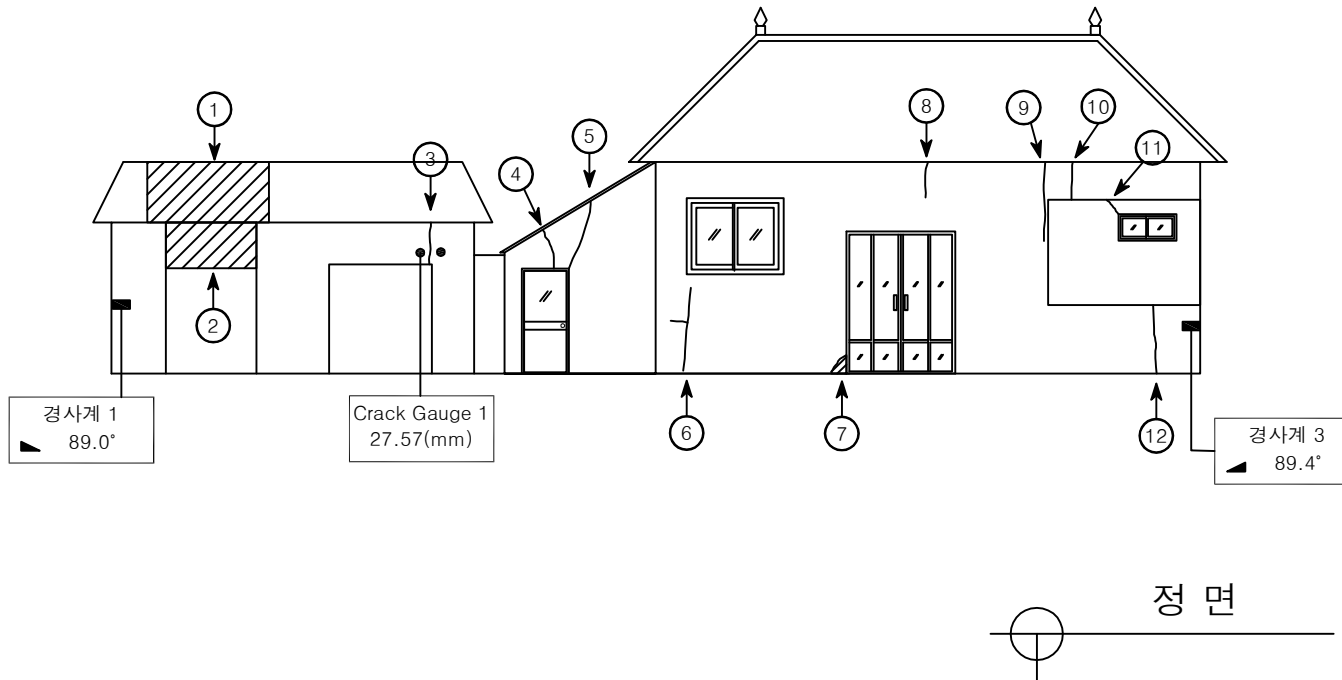
정면

| No | 손상내용 | 결함 규모 | | | | 사진<br>번호 | 비고 |
|---|---|---|---|---|---|---|---|
| 1 | 지붕 파손 | 2.00 | 3.00 | m² | 1 | 1 | |
| 2 | 파손 | 0.60 | 2.00 | m² | 1 | 2 | |
| 3 | 이격 | - | 1.00 | m | 1 | 3 | T=0.5cm<br>C.P |
| 4 | 수직균열 | 0.3 | 0.50 | m | 1 | 4 | |
| 5 | 수직균열 | 0.3 | 1.00 | m | 1 | 5 | |
| 6 | 수직, 수평균열 | 0.1 | 1.00 | m | 1 | 6 | |
| 7 | 들뜸 | 0.10 | 0.20 | m² | 1 | 7 | |
| 8 | 수직균열 | 0.3 | 0.50 | m | 1 | 8 | |
| 9 | 수직균열 | 0.2 | 1.00 | m | 1 | 9 | |
| 10 | 수직균열 | 0.3 | 0.50 | m | 1 | 10 | |
| 11 | 수직균열 | 0.2 | 0.20 | m | 1 | 11 | |
| 12 | 수직균열 | 0.2 | 1.00 | m | 1 | 12 | |

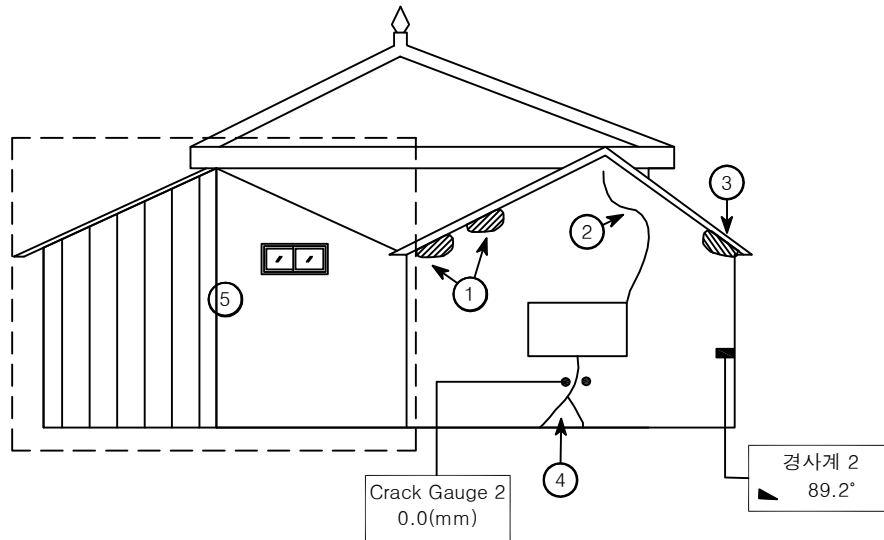
좌 측 면

| No | 손상내용 | 결 함 규 모 | | | | 사진<br>번호 | 비고 |
|---|---|---|---|---|---|---|---|
| 1 | 파손 | 0.50 | 0.10 | m' | 2 | 13 | |
| 2 | 이격 | - | 1.50 | m | 1 | 14 | T=0.3cm |
| 3 | 파손 | 0.50 | 0.10 | m' | 1 | 15 | |
| 4 | 이격 | - | 1.50 | m | 1 | 16 | T=0.3cm<br>C.G |
| 5 | 상태현황 | - | - | - | - | 17 | |

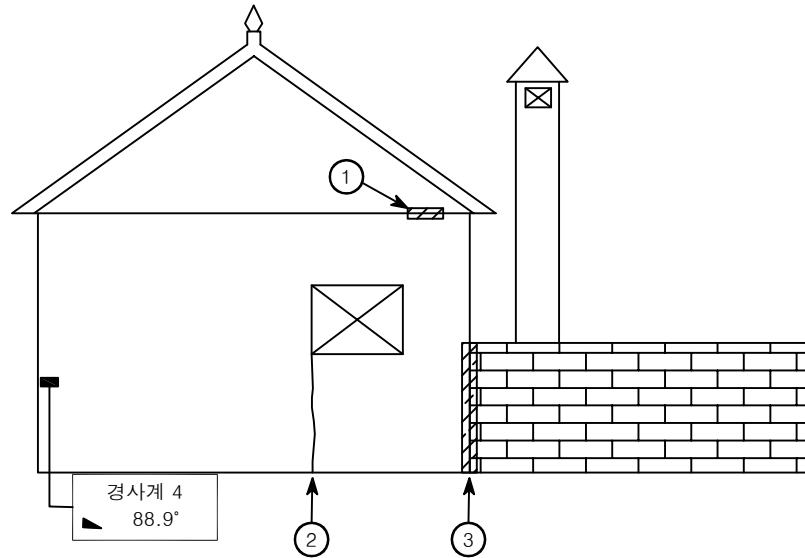
우 측 면

| No | 손상내용 | 결 함 규 모 | | | | 사진<br>번호 | 비고 |
|---|---|---|---|---|---|---|---|
| 1 | 지붕 하부 들뜸 | 0.50 | 0.50 | m² | 1 | 18 | |
| 2 | 수직균열 | 0.3 | 1.50 | m | 1 | 19 | |
| 3 | 이격 | - | 1.50 | m | 1 | 20 | T=6.5cm |

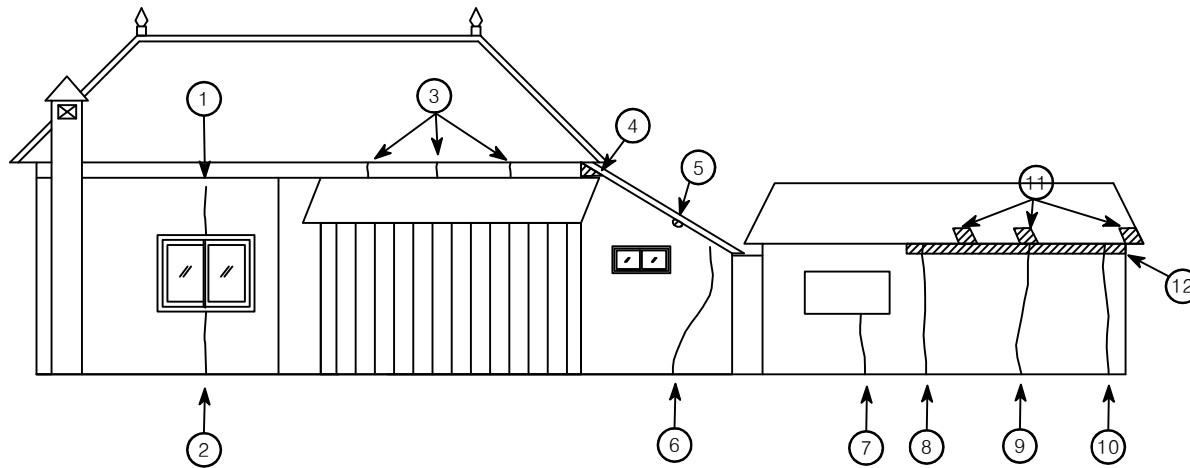
배면

| No | 손상내용 | 결함규모 | | | | 사진<br>번호 | 비고 |
|---|---|---|---|---|---|---|---|
| 1 | 수직균열 | 0.4 | 0.50 | m | 1 | 21 | |
| 2 | 수직균열 | 0.4 | 1.00 | m | 1 | 22 | |
| 3 | 수직균열 | 0.3 | 0.30 | m | 1 | 23 | |
| 4 | 박리 | 0.30 | 0.10 | m² | 1 | 24 | |
| 5 | 박리 | 0.20 | 0.10 | m² | 1 | 25 | |
| 6 | 이격 | - | 2.00 | m | 1 | 26 | T=0.3cm |
| 7 | 이격 | - | 1.00 | m | 1 | 27 | T=0.4cm |
| 8 | 수직균열 | 0.3 | 2.00 | m | 1 | 28 | |
| 9 | 이격 | - | 2.00 | m | 1 | 29 | T=3.5cm |
| 10 | 이격 | - | 2.00 | m | 1 | 30 | T=0.9cm |
| 11 | 지붕 파손 | 0.30 | 0.30 | m² | 3 | 31 | |
| 12 | 들뜸 | 3.00 | 0.1 | m² | 1 | 32 | |

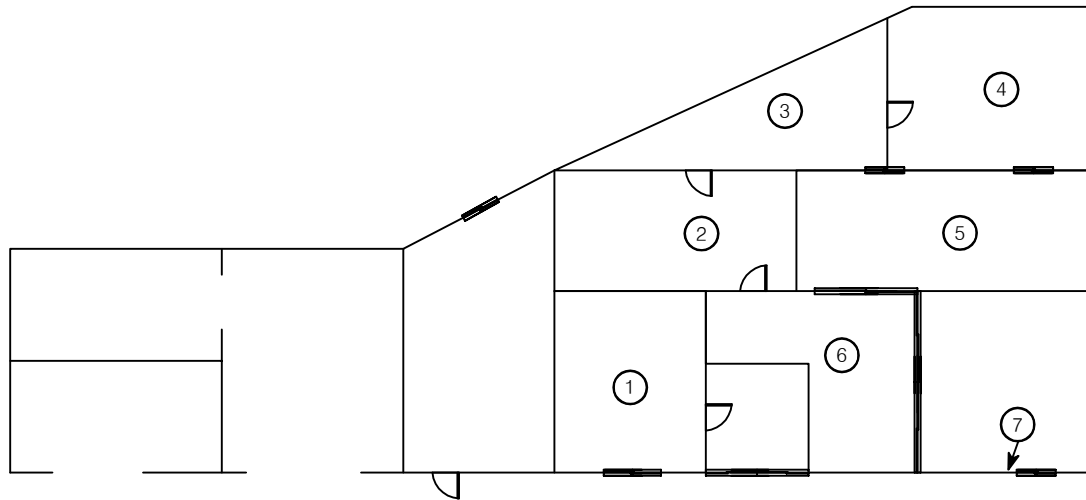
1층 평면도

| No | 손상내용 | 결함규모 | | | | 사진<br>번호 | 비고 |
|---|---|---|---|---|---|---|---|
| 1 | 상태현황 | - | - | - | - | 33 | |
| 2 | 상태현황 | - | - | - | - | 34 | |
| 3 | 상태현황 | - | - | - | - | 35 | |
| 4 | 상태현황 | - | - | - | - | 36 | |
| 5 | 상태현황 | - | - | - | - | 37 | |
| 6 | 상태현황 | - | - | - | - | 38 | |
| 7 | 수직균열 | 0.5 | 0.50 | m | 1 | 39 | |
