# No.16 인주면 아산로 1312번길 114-6

명성엔지니어링

서해선(홍선~송산) 복선전철 제5공구 건설공사 사전현황 용역[공사전]-2차

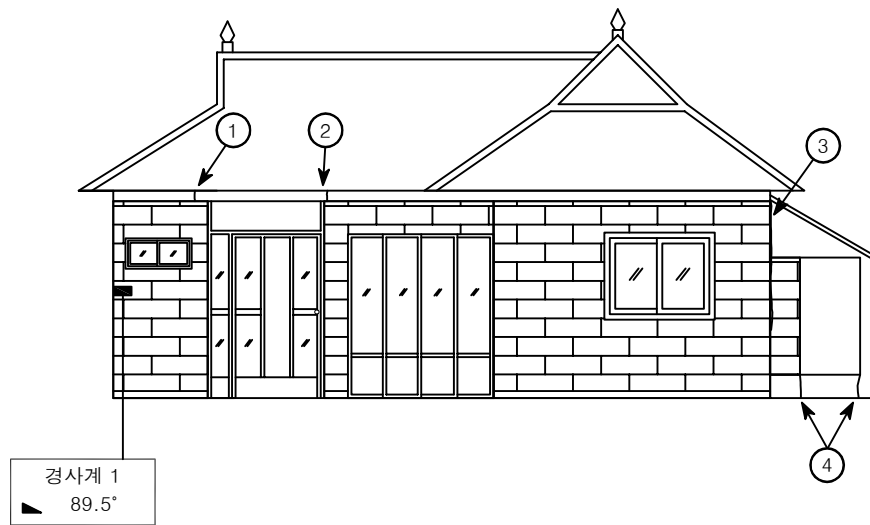
| No | 손상내용 | 결함규모 | | | | 사진<br>번호 | 비고 |
|---|---|---|---|---|---|---|---|
| 1 | 수직균열 | 0.3 | 0.10 | m | 1 | 1 | |
| 2 | 수직균열 | 0.3 | 0.10 | m | 1 | 2 | |
| 3 | 이격 | - | 2.00 | m | 1 | 3 | T=0.5cm |
| 4 | 수직균열 | 0.3 | 0.20 | m | 2 | 4 | |

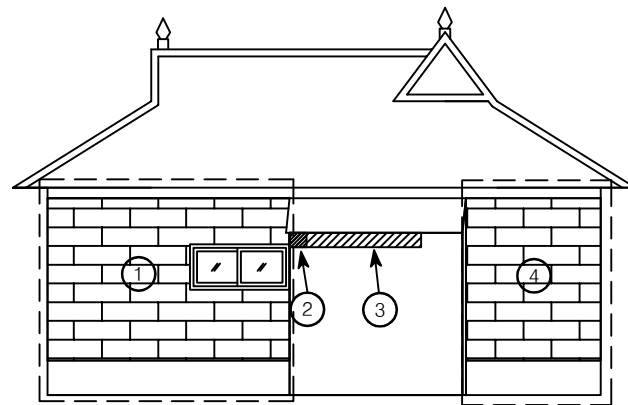
우 측 면

| No | 손상내용 | 결 함 규 모 | | | | 사진<br>번호 | 비고 |
|---|---|---|---|---|---|---|---|
| 2 | 박락 | 0.10 | 0.10 | m <sup>2</sup> | 1 | 7 | |
| 3 | 들뜸 | 2.00 | 0.10 | m <sup>2</sup> | 1 | 8 | |

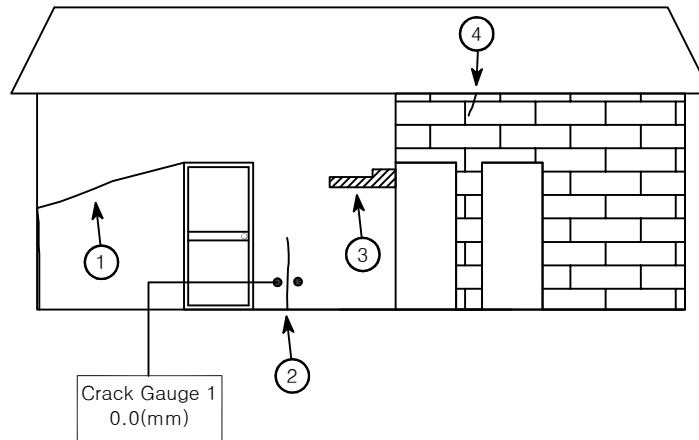
| No | 손상내용 | 결함규모 | | | | 사진<br>번호 | 비고 |
|---|---|---|---|---|---|---|---|
| 1 | 이격 | - | 2.00 | m | 1 | 17 | T=1.0cm |
| 2 | 이격 | - | 0.70 | m | 1 | 18 | T=0.8cm<br>C.G |
| 3 | 들뜸 | 0.50 | 0.10 | m² | 1 | 19 | |
| 4 | 블럭파손 | - | - | EA | 1 | 20 | |

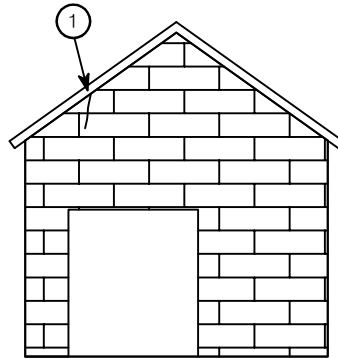
창 고 좌 측 면

| No | 손상내용 | 결 함 규 모 | | | | 사진<br>번호 | 비고 |
|---|---|---|---|---|---|---|---|
| 1 | 블럭파손 | - | - | EA | 2 | 21 | |

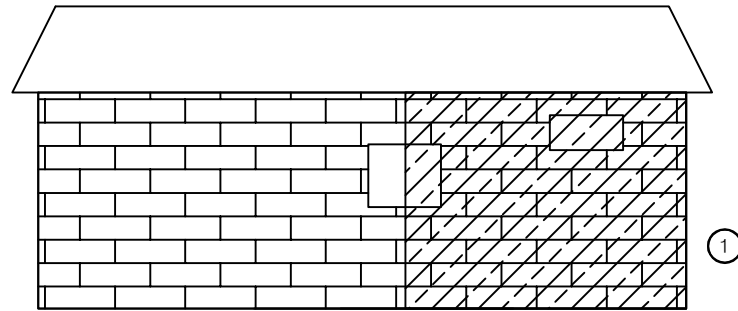
창 고 배 면

| No | 손상내용 | 결 함 규 모 | | | | 사진<br>번호 | 비고 |
|---|---|---|---|---|---|---|---|
| 1 | 배부름 | 3.00 | 2.50 | m <sup>2</sup> | 1 | 23 | |

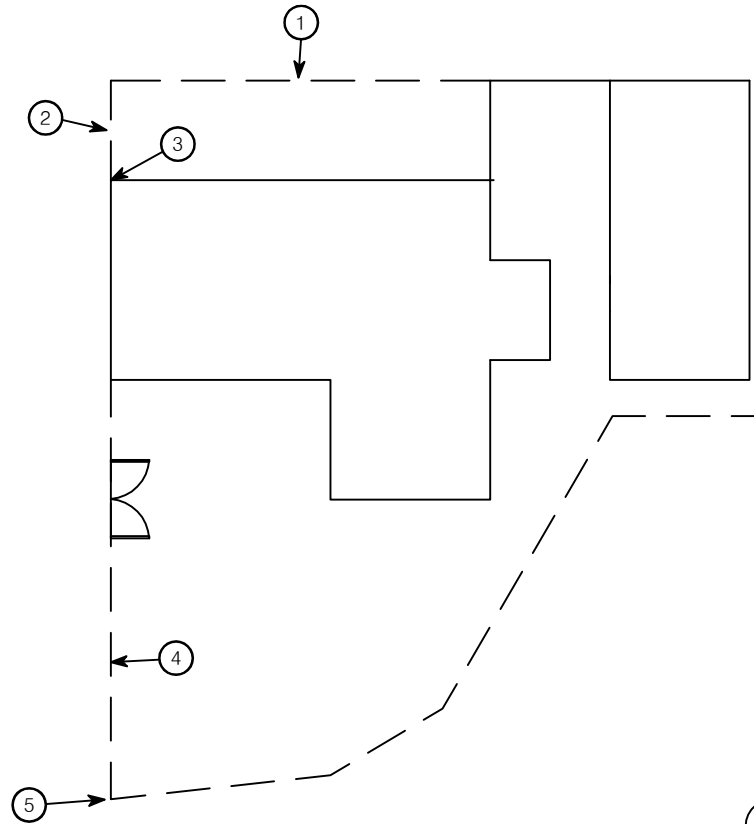
배 치 도

| No | 손상내용 | 결 함 규 모 | | | | 사진<br>번호 | 비고 |
|---|---|---|---|---|---|---|---|
| 1 | 담장 이격 | - | 2.00 | m | 1 | 24 | T=0.2cm |
| 2 | 담장 이격 | - | 0.50 | m | 1 | 25 | T=0.2cm |
| 3 | 담장 이격 | - | 1.50 | m | 1 | 26 | T=0.5cm |
| 4 | 담장 이격 | - | 3.00 | m | 1 | 27 | T=0.5cm |
| 5 | 담장 이격 | - | 1.50 | m | 1 | 28 | T=1.8cm |
