# No.17 인주면 아산로 1312번길 114-10

서해선(홍선~송산) 복선전철 제5공구 건설공사 사전현황 용역[공사전]-2차

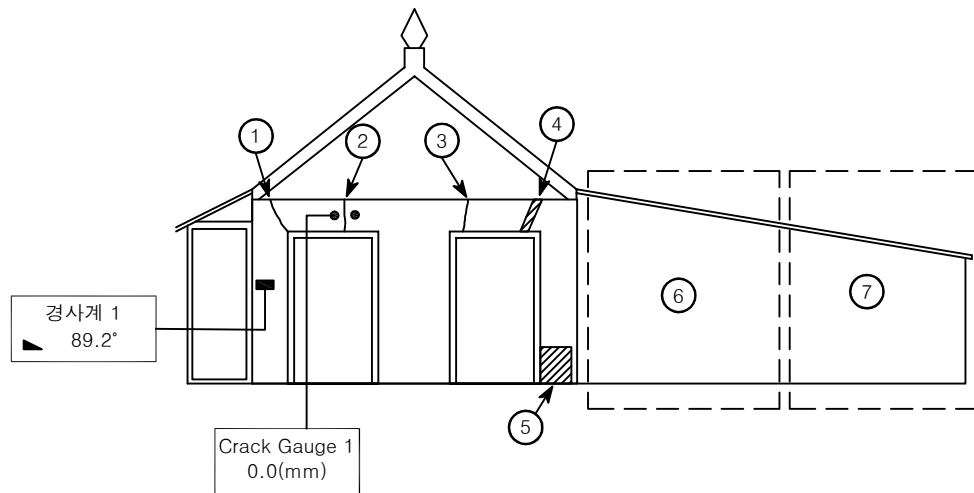
001

| No | 손상내용 | 결함 규모 | | | | 사진<br>번호 | 비고 |
|---|---|---|---|---|---|---|---|
| 1 | 수직균열 | 0.2 | 0.50 | m | 1 | 1 | |
| 2 | 수직균열 | 4.0 | 0.50 | m | 1 | 2 | C.G |
| 3 | 수직균열 | 3.0 | 0.50 | m | 1 | 3 | |
| 4 | 파손 | 0.10 | 0.50 | m <sup>2</sup> | 1 | 4 | |
| 5 | 파손 | 0.50 | 0.50 | m | 1 | 5 | |
| 6 | 상태현황 | - | - | - | - | 6 | |
| 7 | 상태현황 | - | - | - | - | 7 | |

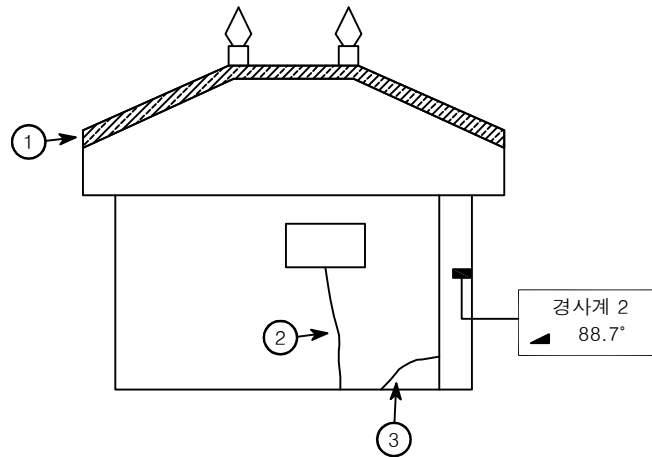
002

| No | 손상내용 | 결함규모 | | | | 사진<br>번호 | 비고 |
|---|---|---|---|---|---|---|---|
| 1 | 지붕 부식 | 0.20 | 4.00 | m | 1 | 8 | |
| 2 | 수직균열 | 0.2 | 1.00 | m | 1 | 9 | |
| 3 | 수직균열 | 0.2 | 0.50 | m | 1 | 10 | |

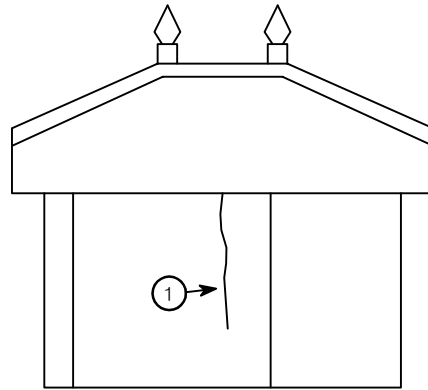
003

| No | 손상내용 | 결 함 규 모 | | | | 사진<br>번호 | 비고 |
|---|---|---|---|---|---|---|---|
| 1 | 수직균열 | 5.0 | 1.50 | m | 1 | 11 | |

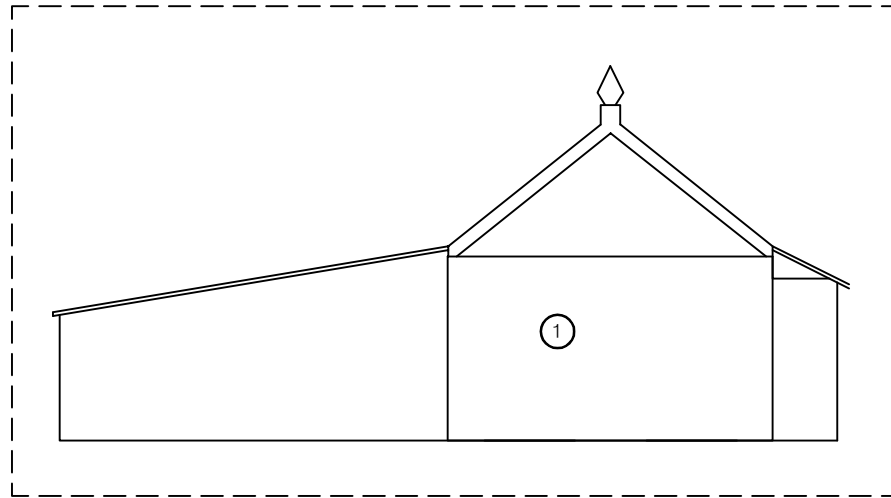
004

| No | 손상내용 | 결함규모 | | | | 사진<br>번호 | 비고 |
|---|---|---|---|---|---|---|---|
| 1 | 상태현황 | - | - | - | - | 12 | |

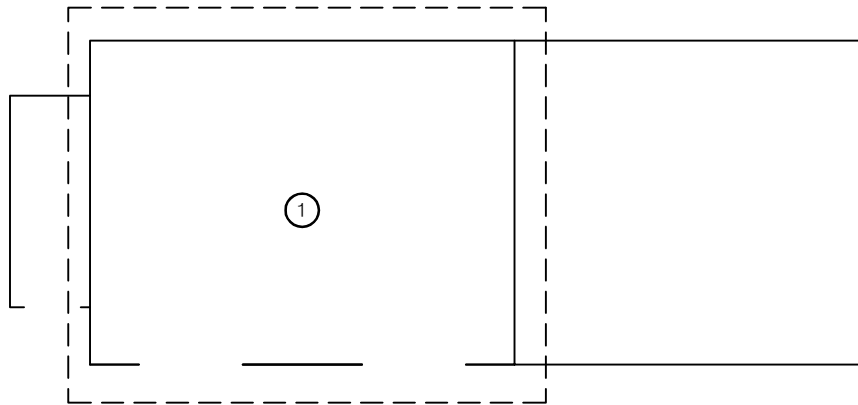
005

| No | 손상내용 | 결함 규모 | | | | 사진<br>번호 | 비고 |
|---|---|---|---|---|---|---|---|
| 1 | 상태현황 | - | - | - | - | 13 | |
