# No.18 인주면 아산로 1312번길 114-10

서해선(홍선~송산) 복선전철 제5공구 건설공사 사전현황 용역[공사전]-2차

정면

001

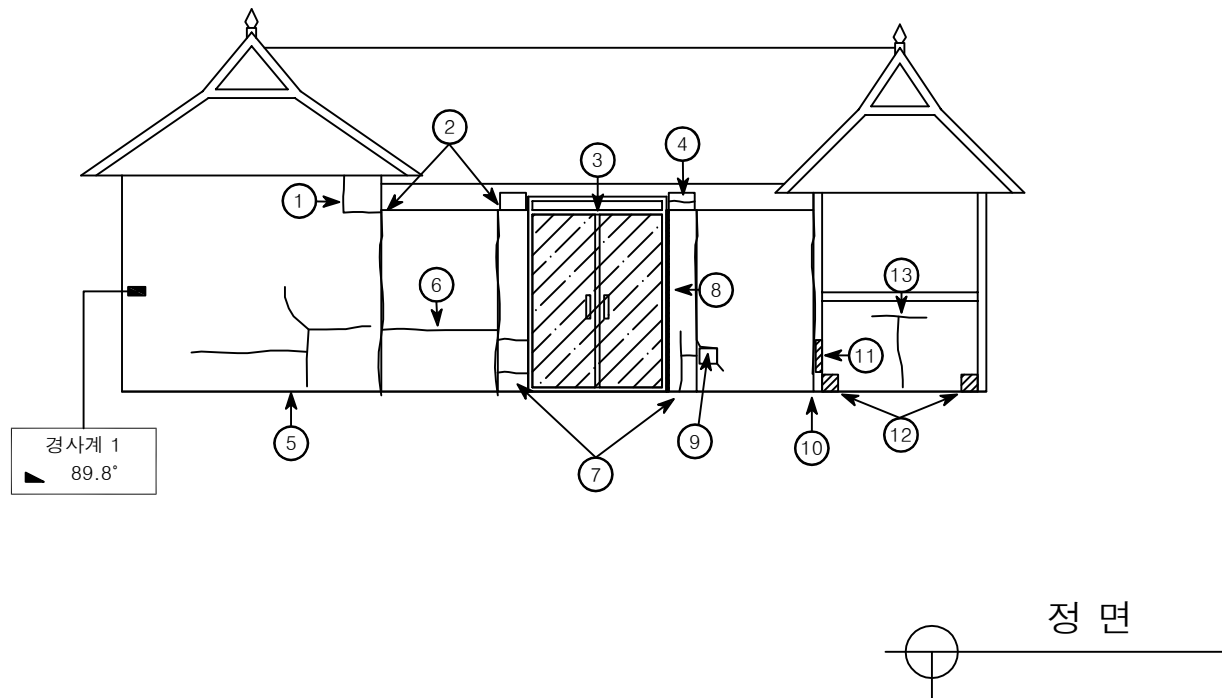
| No | 손상내용 | 결함규모 | | | | 사진<br>번호 | 비고 |
|---|---|---|---|---|---|---|---|
| 1 | 수직, 수평균열 | 1.0 | 1.20 | m | 1 | 1 | |
| 2 | 이격 | - | 1.80 | m | 2 | 2 | T=0.7cm |
| 3 | 부식 | 2.00 | 2.00 | m² | 1 | 3 | |
| 4 | 수평균열 | 0.1 | 0.30 | m | 1 | 4 | |
| 5 | 수직, 수평균열 | 0.1 | 1.50 | m | 1 | 5 | |
| 6 | 수평균열 | 0.1 | 1.20 | m | 1 | 6 | |
| 7 | 수직, 수평균열 | 0.3 | 0.80 | m | 2 | 7 | |
| 8 | 망상균열 | 0.60 | 1.50 | m² | 1 | 8 | |
| 9 | 이격 | - | 1.50 | m | 1 | 9 | T=1.5cm |
| 10 | 이격 | - | 1.50 | m | 1 | 10 | T=1.0cm |
| 11 | 목재 파손 | 0.10 | 0.50 | m | 1 | 11 | |
| 12 | 파손 | 0.10 | 0.10 | m² | 1 | 12 | |
| 13 | 수직, 수평균열 | 0.2 | 2.00 | m | 1 | 13 | |

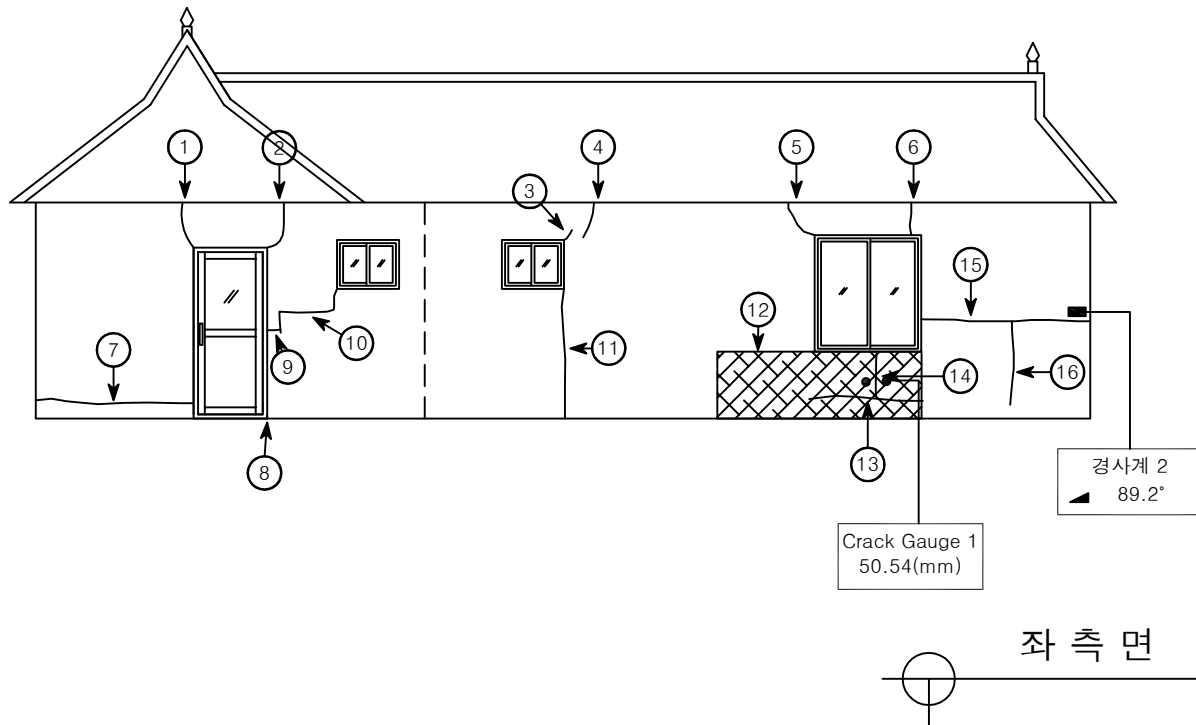
좌측면

| No | 손상내용 | 결함규모 | | | | 사진<br>번호 | 비고 |
|---|---|---|---|---|---|---|---|
| 1 | 수직균열 | 0.1 | 0.50 | m | 1 | 14 | |
| 2 | 수직균열 | 1.0 | 0.50 | m | 1 | 15 | |
| 3 | 수직균열 | 0.2 | 0.20 | m | 1 | 16 | |
| 4 | 수직균열 | 0.3 | 0.50 | m | 1 | 17 | |
| 5 | 수직균열 | 0.5 | 0.50 | m | 1 | 18 | |
| 6 | 수직균열 | 0.2 | 0.30 | m | 1 | 19 | |
| 7 | 수평균열 | 0.3 | 2.00 | m | 1 | 20 | |
| 8 | 수직균열 | 0.3 | 0.2 | m | 1 | 21 | |
| 9 | 수평균열 | 0.1 | 0.2 | m | 1 | 22 | |
| 10 | 수직, 수평균열 | 0.3 | 0.50 | m | 1 | 23 | |
| 11 | 수직균열 | 0.2 | 2.00 | m | 1 | 24 | |
| 12 | 망상균열 | 2.00 | 1.00 | m <sup>2</sup> | 1 | 25 | |
| 13 | 수평균열 | 0.3 | 1.00 | m | 1 | 26 | |
| 14 | 수직균열 | 0.5 | 0.80 | m | 1 | 27 | C.P |
| 15 | 수평균열 | 0.1 | 3.00 | m | 1 | 28 | |
| 16 | 수직균열 | 0.1 | 2.00 | m | 1 | 29 | |

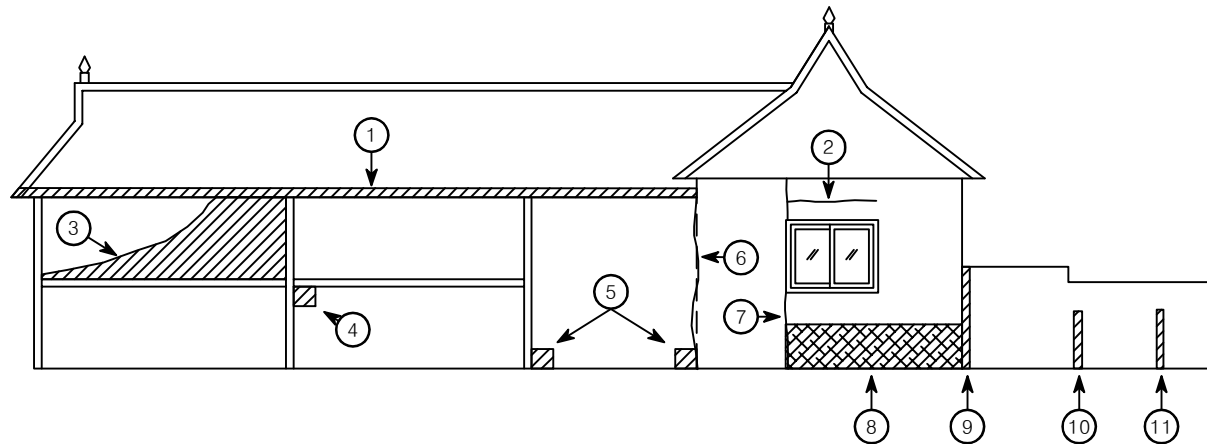
우 측 면

| No | 손상내용 | 결함 규모 | | | | 사진<br>번호 | 비고 |
|---|---|---|---|---|---|---|---|
| 1 | 지붕 마감재 탈락 | 5.00 | 0.50 | m <sup>2</sup> | 1 | 30 | |
| 2 | 수직, 수평균열 | 0.3 | 2.00 | m | 1 | 31 | |
| 3 | 마감재 탈락 | 2.50 | 1.00 | m <sup>2</sup> | 1 | 32 | |
| 4 | 파손 | 0.50 | 0.50 | m <sup>2</sup> | 1 | 33 | |
| 5 | 파손 | 1.00 | 1.00 | m <sup>2</sup> | 2 | 34 | |
| 6 | 이음부 이격 | - | 2.00 | m | 1 | 35 | |
| 7 | 수직균열 | 0.5 | 1.50 | m | 1 | 36 | |
| 8 | 망상균열 | 2.50 | 0.50 | m <sup>2</sup> | 1 | 37 | |
| 9 | 파손 및 이격 | 0.50 | 1.50 | m <sup>2</sup> | 1 | 38 | |
| 10 | 파손 및 이격 | 0.50 | 1.50 | m <sup>2</sup> | 1 | 39 | |
| 11 | 파손 및 이격 | 0.20 | 1.50 | m <sup>2</sup> | 1 | 40 | |

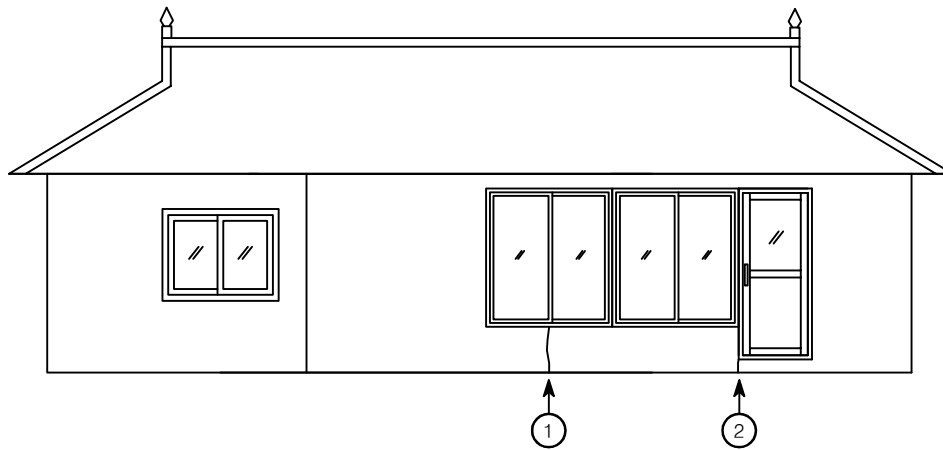
배면

| No | 손상내용 | 결함규모 | | | | 사진<br>번호 | 비고 |
|---|---|---|---|---|---|---|---|
| 1 | 수직균열 | 1.0 | 0.50 | m | 1 | 41 | |
| 2 | 수직균열 | 1.0 | 0.20 | m | 1 | 42 | |

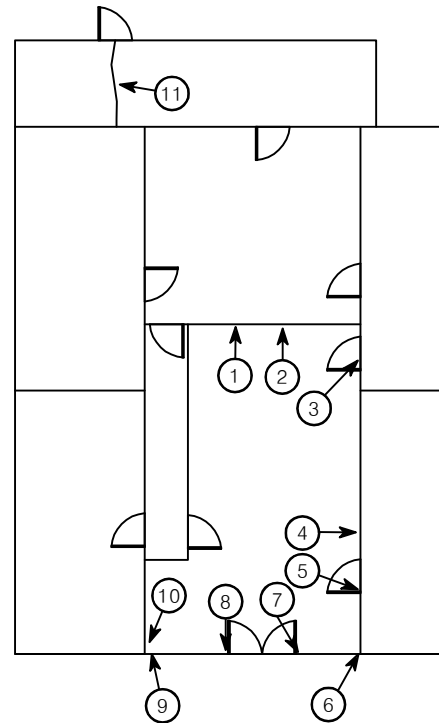
1 층 평 면 도

| No | 손상내용 | 결함규모 | | | | 사진<br>번호 | 비고 |
|---|---|---|---|---|---|---|---|
| 1 | 수직균열 | 2.0 | 1.00 | m | 1 | 43 | |
| 2 | 수직균열 | 0.3 | 0.50 | m | 1 | 44 | |
| 3 | 균열 및 파손 | 0.20 | 0.30 | m' | 1 | 45 | |
| 4 | 파손 | 0.20 | 0.20 | m' | 1 | 46 | |
| 5 | 수직균열 | 0.3 | 0.50 | m | 2 | 47 | |
| 6 | 기둥 망상균열 | 0.50 | 2.00 | m' | 1 | 48 | |
| 7 | 기둥 수평균열 | 0.3 | 0.50 | m | 1 | 49 | |
| 8 | 기둥 수평균열 | 0.2 | 0.50 | m | 1 | 50 | |
| 9 | 기둥 수평균열 | 0.1 | 0.50 | m | 2 | 51 | |
| 10 | 수직균열 | 1.5 | 3.00 | m | 1 | 52 | |
| 11 | 바닥 균열 | 5.0 | 3.00 | m | 1 | 53 | |

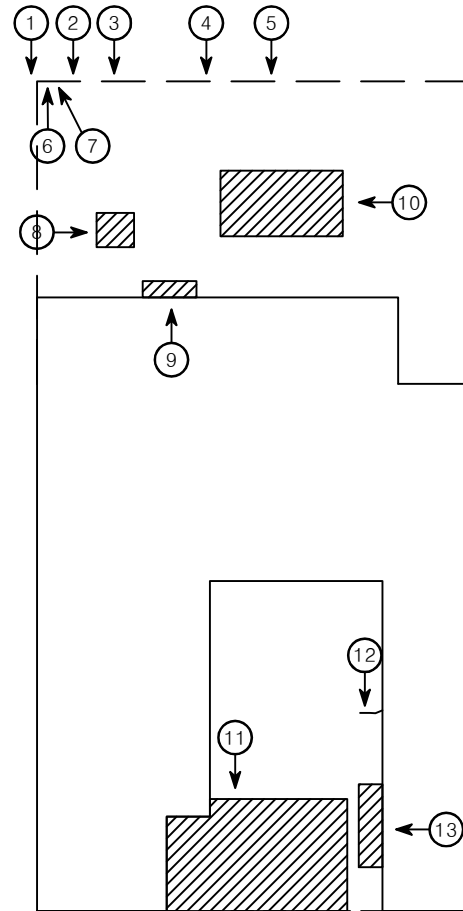
배치도

| No | 손상내용 | 결함규모 | | | | 사진<br>번호 | 비고 |
|---|---|---|---|---|---|---|---|
| 1 | 파손 | 0.20 | 0.30 | m² | 1 | 54 | |
| 2 | 수직균열 | 10.0 | 0.50 | m | 1 | 55 | |
| 3 | 담장 이격 | - | 1.80 | m | 1 | 56 | T=1.0cm |
| 4 | 담장 수직, 수평균열 | 0.3 | 10.0 | m | 1 | 57 | |
| 5 | 담장 수직, 수평균열 | 1.0 | 3.50 | m | 1 | 58 | |
| 6 | 파손 | 0.30 | 1.00 | m² | 1 | 59 | |
| 7 | 파손 | 0.20 | 0.30 | m² | 1 | 60 | |
| 8 | 바닥 바닥파손 | 1.00 | 3.00 | m² | 1 | 61 | |
| 9 | 바닥 바닥파손 | 0.10 | 2.00 | m² | 1 | 62 | |
| 10 | 바닥 바닥파손 | 2.00 | 3.50 | m² | 1 | 63 | |
| 11 | 바닥 바닥파손 | 4.00 | 6.00 | m² | 1 | 64 | |
| 12 | 바닥 바닥균열 | 0.5 | 0.50 | m | 1 | 65 | |
| 13 | 바닥 바닥파손 | 0.50 | 2.00 | m² | 1 | 66 | |
