# No.19 인주면 아산로 1312번길 114-10

명성엔지니어링

서해선(홍선~송산) 복선전철 제5공구 건설공사 사전현황 용역[공사전]-2차

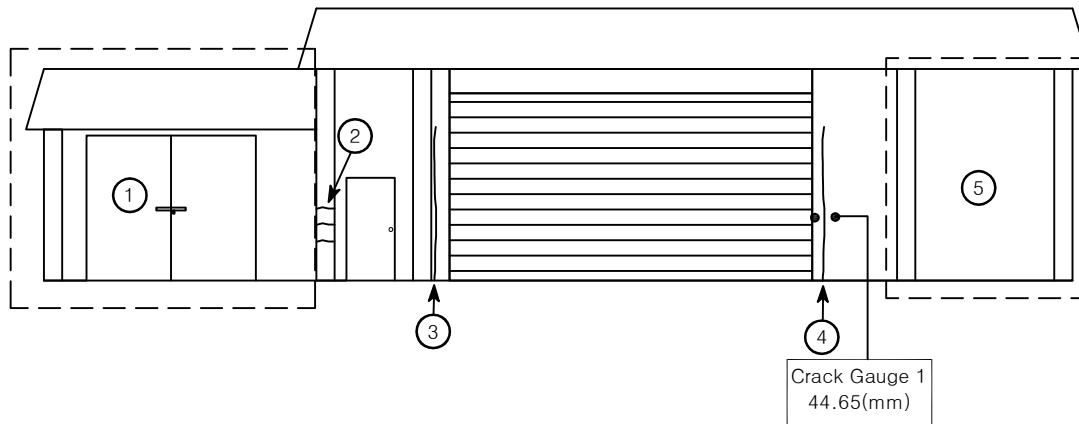
정 면

| No | 손상내용 | 결함 규모 | | | | 사진<br>번호 | 비고 |
|---|---|---|---|---|---|---|---|
| 1 | 상태현황 | - | - | - | - | 1 | |
| 2 | 수평균열 | 0.2 | 0.50 | m | 3 | 2 | |
| 3 | 수직균열 | 0.3 | 3.00 | m | 1 | 3 | |
| 4 | 이격 | - | 3.00 | m | 1 | 4 | T=4.0cm<br>C,P |
| 5 | 상태현황 | - | - | - | - | 5 | |

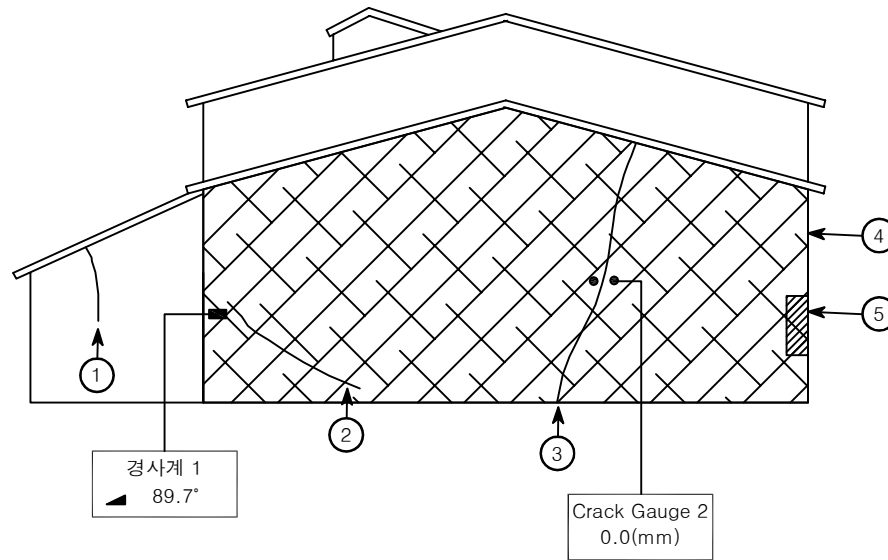
좌 측 면

| No | 손상내용 | 결함 규모 | | | | 사진<br>번호 | 비고 |
|---|---|---|---|---|---|---|---|
| 1 | 수직균열 | 1.0 | 0.50 | m | 1 | 6 | |
| 2 | 수평균열 | 0.3 | 1.00 | m | 1 | 7 | |
| 3 | 수직균열 | 4.0 | 3.50 | m | 1 | 8 | C.G |
| 4 | 망상균열 | 7.00 | 3.00 | m² | 1 | 9 | |
| 5 | 파손 | 0.30 | 1.00 | m | 1 | 10 | |

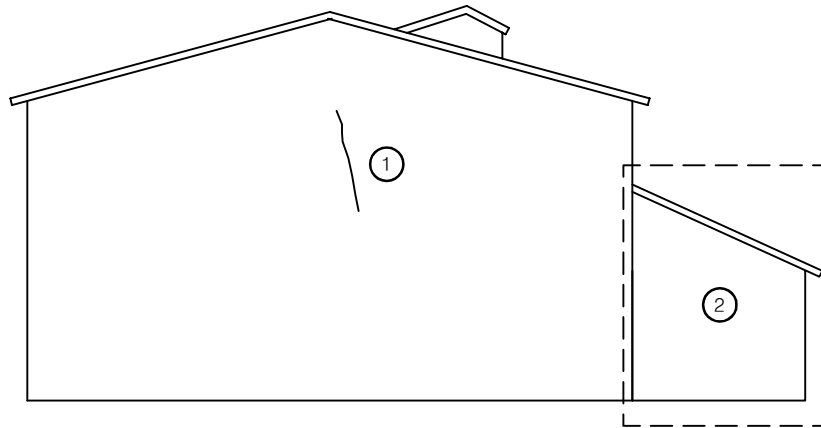
우 측 면

| No | 손상내용 | 결 함 규 모 | | | | 사진<br>번호 | 비고 |
|---|---|---|---|---|---|---|---|
| 1 | 수직균열 | 1.0 | 2.00 | m | 1 | 11 | |
| 2 | 상태현황 | - | - | - | - | 12 | |

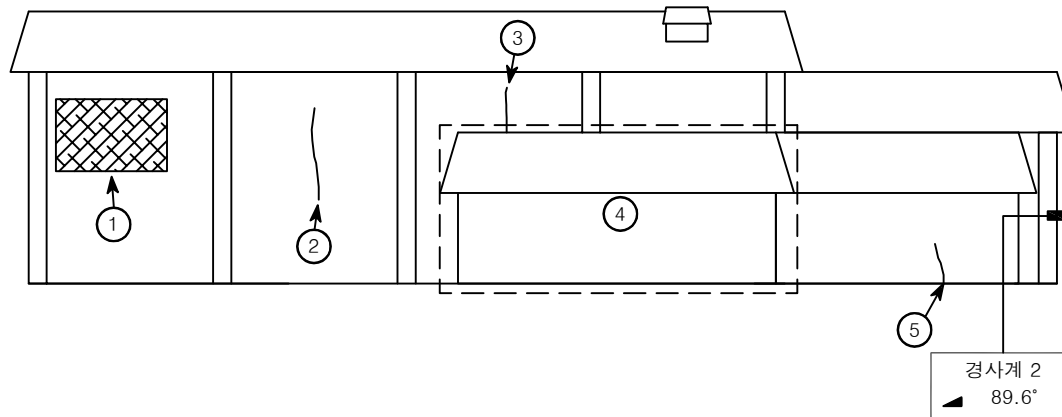
배면

| No | 손상내용 | 결함규모 | | | | 사진<br>번호 | 비고 |
|---|---|---|---|---|---|---|---|
| 1 | 망상균열 | 3.00 | 1.50 | m | 1 | 13 | |
| 2 | 수직균열 | 0.3 | 2.00 | m | 1 | 14 | |
| 3 | 수직균열 | 0.3 | 1.00 | m | 1 | 15 | |
| 4 | 상태현황 | - | - | - | - | 16 | |
| 5 | 수직균열 | 0.2 | 2.00 | m | 1 | 17 | |

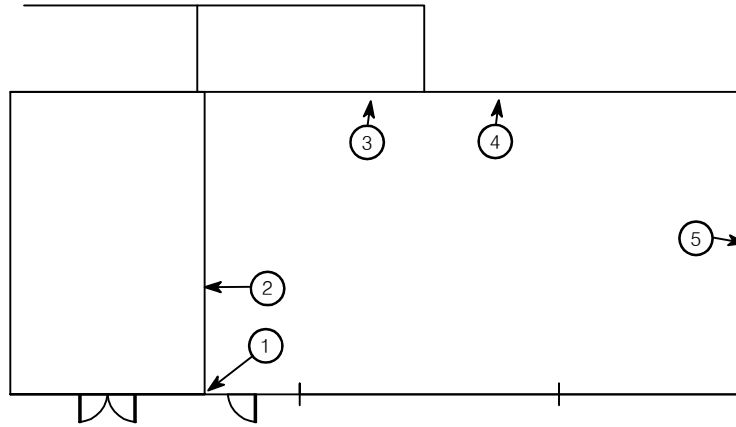
1 층 평 면 도

| No | 손상내용 | 결함 규모 | | | | 사진<br>번호 | 비고 |
|---|---|---|---|---|---|---|---|
| 1 | 수직균열 | 0.4 | 1.50 | m | 2 | 18 | |
| 2 | 수직균열 | 0.4 | 2.00 | m | 1 | 19 | |
| 3 | 수직균열 | 0.5 | 2.50 | m | 1 | 20 | |
| 4 | 수직균열 | 0.4 | 2.50 | m | 1 | 21 | |
| 5 | 수직균열 | 5.0 | 2.50 | m | 1 | 22 | |
